# KUUSIKON KOULU

## KOSTEUS- JA SISÄILMATEKNINEN KUNTOTUTKIMUS

Projekti **Sisäilma- ja rakennetekniset tutkimukset**  
Projekti nro **1510064456**  
Asiakirjatyyppi **Raportti**  
Versio **JULKINEN**  
Päivämäärä **9.2.2022**  
Laatijat **Pirjo Karjalainen, Tiina Janhunen, Toni Lankinen,  
Janne Mäkinen, Karoliina Viitamäki**  
Tarkastaja **Tiina Janhunen, Pekka H. Ranta**  
Hyväksyjä **Tilaaaja**

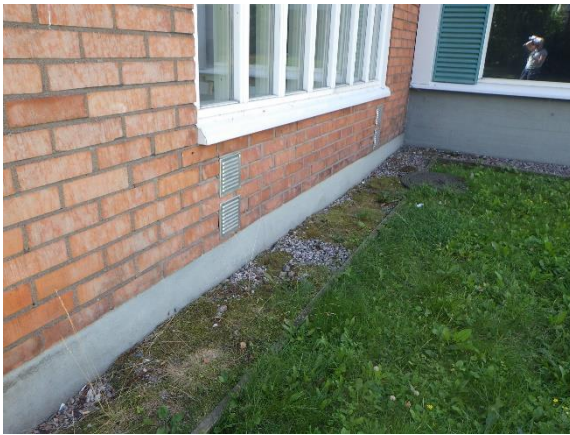
Kuva 4. Takasivulla rakennuksen sokkelin vierustalla on sora, pieneltä osin sammal / nurmikko on levittäytynyt sora-alueelle B-osalla

- Nurmikkoalueen levittäytyminen sokkelin viereen lisää sokkelin kosteusrasitusta. Sokkelin vierustan puhdistaminen/nurmikon poisto on suositeltavaa tehdä.
- Sadevesien roiskuminen sokkeliin lisää niin ikään kosteusrasitusta. Räystäskourujen saumoissa on vuotoja ja ne on suositeltavaa korjata. Sadevesikaivojen puhtaana pitäminen auttaa veden juoksemista eikä vesiroskeita synny samalla tavalla kuin kaivojen ollessa lehtien tukkeamana.
- Tuuletusputkeen joutuvat roskat voivat tukkia putken ja ilmavirtauksen. Suositellaan sadehatun asentamista putken päähän niin, että ilmavirtaus ei esty.

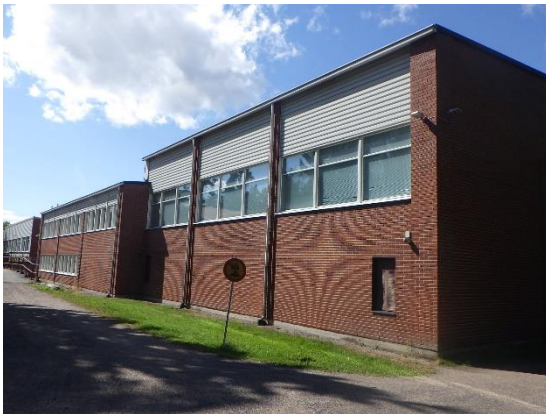
Kuva 5. A-osan takasivulla maanpinta viettää rakennukseen päin, mutta sokkelin vieressä maanpinta on muotoiltu rakennuksesta poispäin viettäväksi

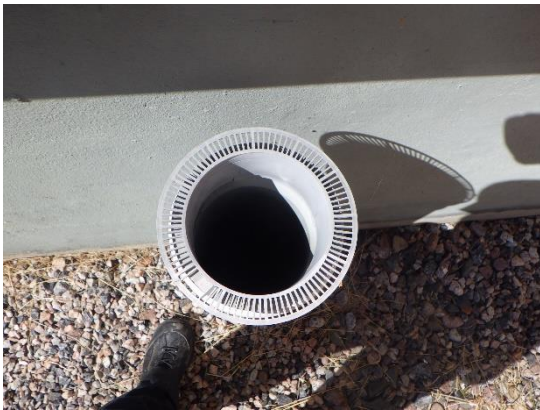
B-osalla ruokalan vieressä tilan 166 kohdalla sokkelin vieressä havaittiin ryömintätilan tuuletusputki, joka oli yläpäästä avoin, jolloin putkeen pääse kosteus ja roskia.

Kuva 10. Tilan 166 kohdalla tuuletusputken yläosa oli avoin

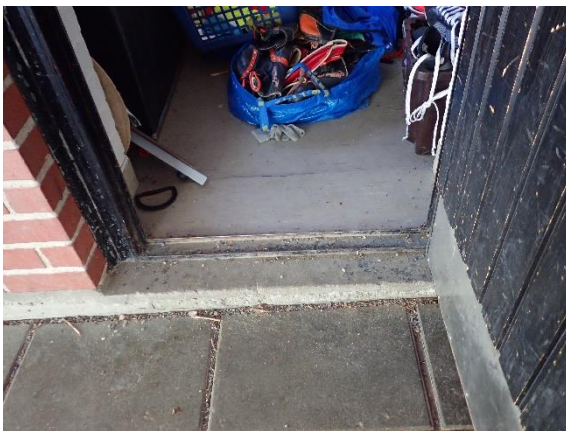
Kuva 21. Ulkoiluvälinevaraston (108) muovimatto on revennyt.

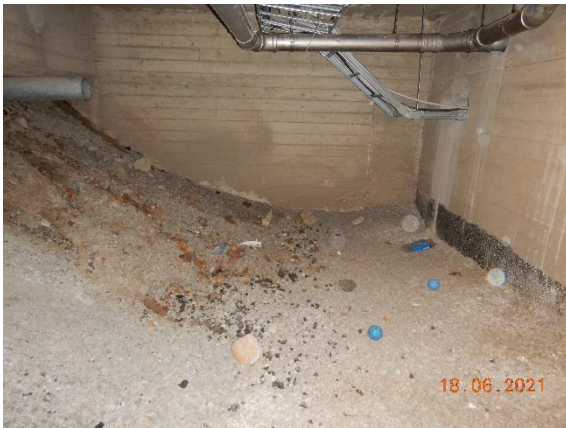
Ryömintätilassa on karkeaa soraa ja väliseinien kohdalla on näkyvissä patolevyä. Reunimmaisissa osissa ryömintätilaa on jonkin verran roskia, mm. vanhoja putkieristeitä. Ryömintätilan korkeus vaihtelee. Matalimmillaan korkeus on takapihan puolella, jossa sorastus ulottuu välipohjapalkkiin saakka. Suunnitelmissa on kaksi tuuletusputkea takapihalle ja ulkopuolelle on asennettu kaksi putkea, mutta ryömintätilassa oli selvästi havaittavissa yksi. Toinen on jossain sorastuksen seassa. Ryömintätilasta on tehty aukko kanaalin pohjaan. Kanaalissa on vanhoja putkieristeitä ja muottilautoja.

Kuva 25. Yleiskuvaa ryömintätilasta, vasemmassa reunassa etupihan puolen tuuletusputkenpää.

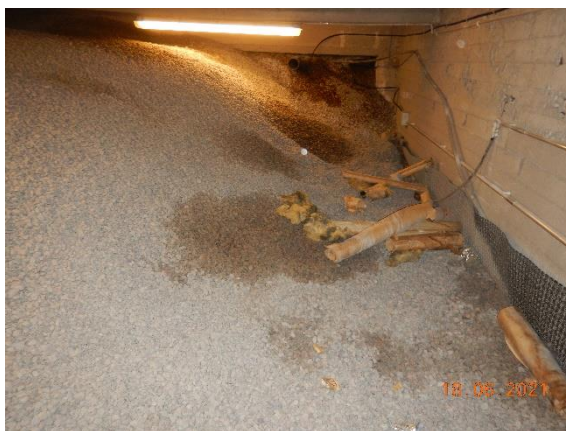
Kuva 27. Vanhoja putkieristeitä ryömintätilassa.

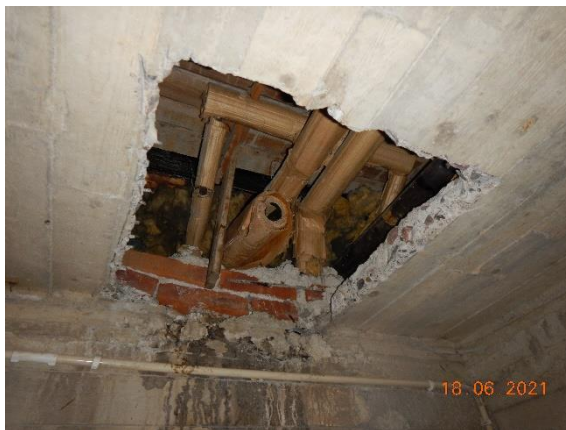
Kuva 29. Avoin aukko ryömintätilan katossa olevaan kanaaliin.

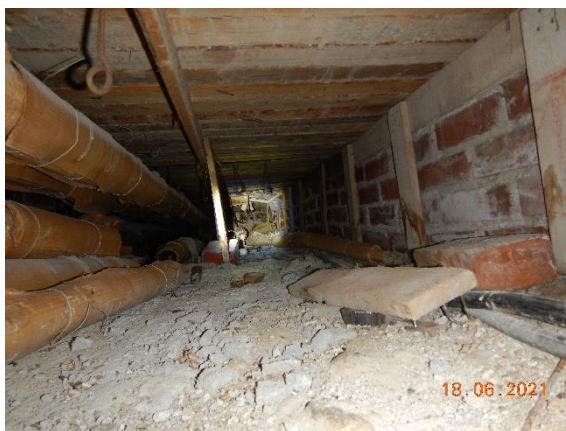
Kuva 30. Kanaalissa on muottilautoja ja putkieristeitä ym. roskaa.

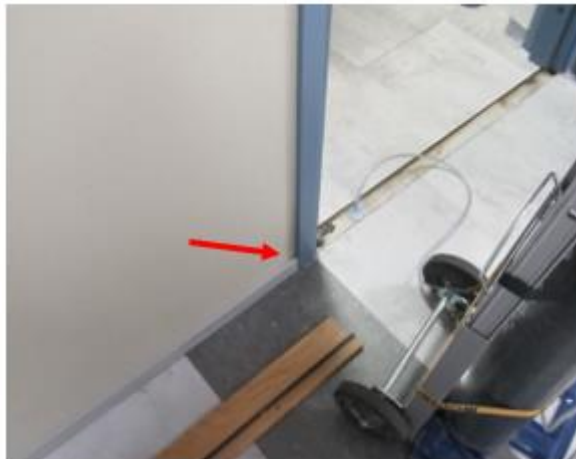
- pistemäinen vuotokohta jalkalistan ja välioiven karmin liittymästä käytävän puolella opetusvälinevaraston 139 kohdalla
- pistemäisiä vuotokohtia opetustilan 138 oven alanurkista
- vuotoa koteloinnin läpivientien kohdalta opetusvälinevarastossa 139

Kuva 32. Pistemäinen vuoto. Opetusvälinevaraston kohdalla.

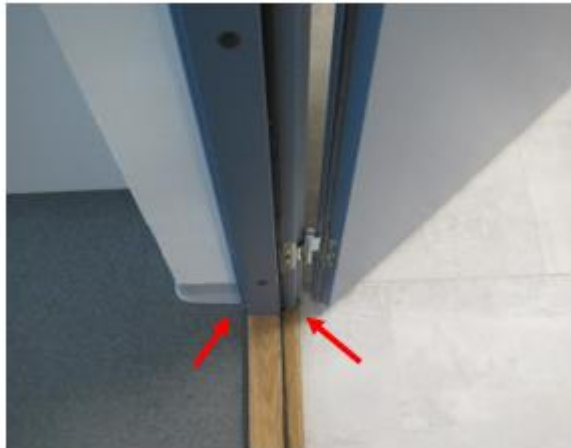
Kuva 33. Pistemäisiä vuotoja oven alanurkasta. Opetustila 138

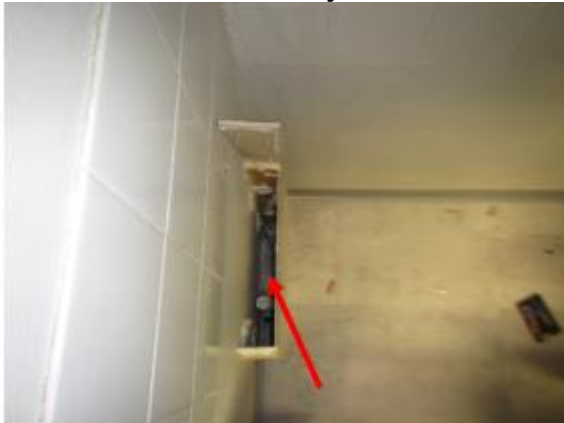
Kuva 34. Vuotoa koteloinnin sisältä läpivienneistä. Opetusvälinevarasto 139

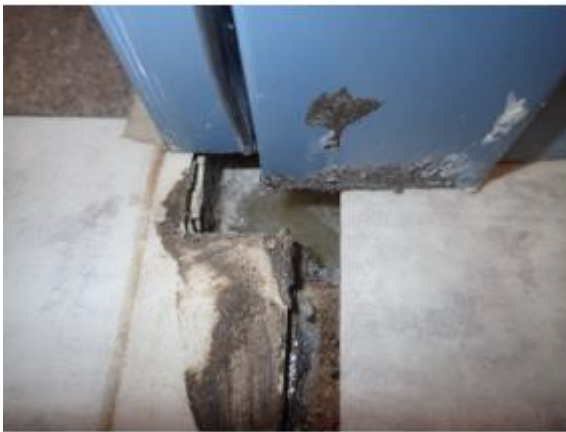
Kuva 35. Kuva välioiven kynnyksen kohdalta, jossa seinän ja lattian liittymästä pistemäisiä vuotoja.

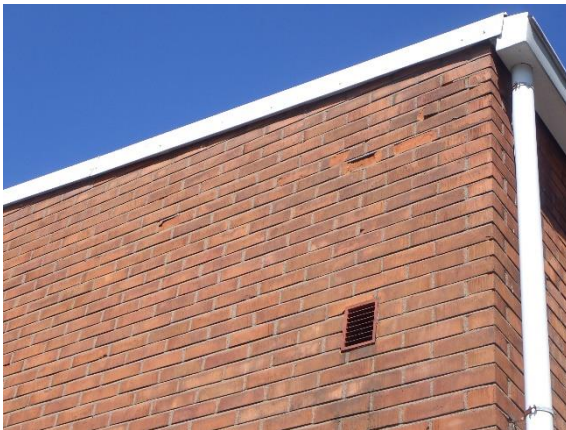
Kuva 40. B-osan tiiliverhoilussa havaittiin rapautumaa

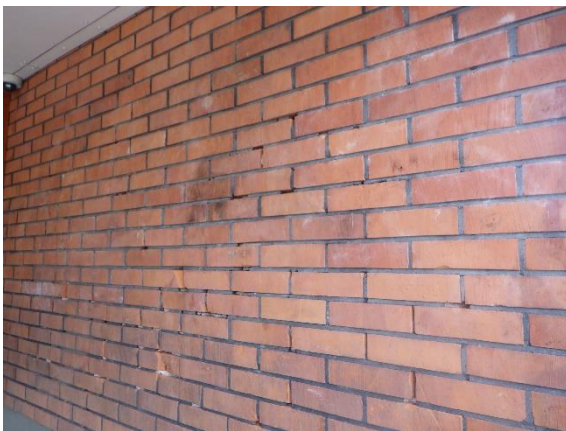
Kuva 41. B-osan muuraussaumoiissa havaittiin rapautumaa

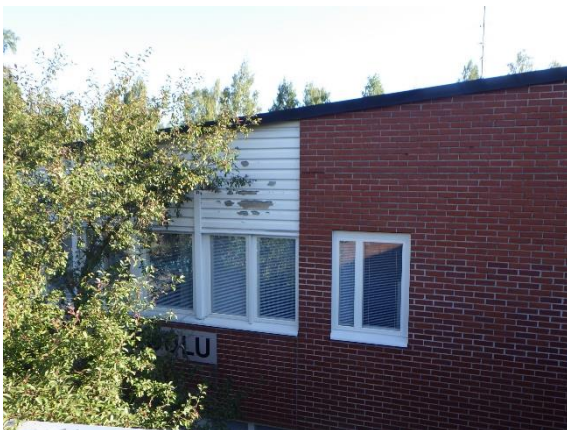
Kuva 43. A-osan peltiverhoilun maalipinta on irronnut pieneltä osin

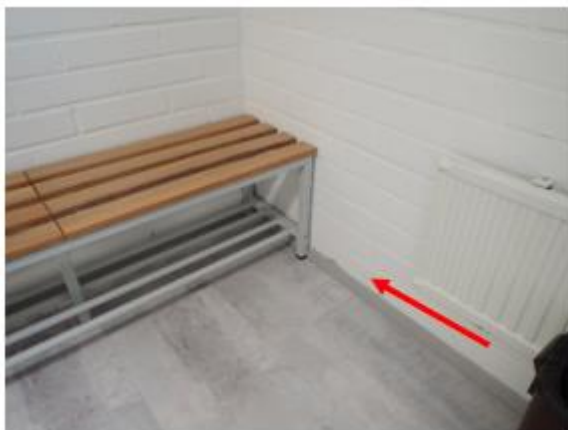
Ulkoseinän sisäpinnassa havaittiin pienellä alueella maalipinnan hilseilyä pukuhuoneessa 109, pintakosteusmittarilla tarkasteltuna siinä ei kuitenkaan havaittu kohonneita pintakosteuden vertailuarvoja. Samalla kohdalla on raportoitu sokkelin läpi valuneen veden aiheuttamia jälkiä (Ramboll 2012). Ulkoseinä/pilariliittymissä havaittiin halkeilua mm. voimistelusalissa, ruokasalissa sekä tiloissa 160 ja 207.

Kuva 45. Maalipinta hilseilee pienellä alueella pukuhuoneen 109 ulkoseinällä. Poikkeamia pintakosteudessa ei kuitenkaan havaittu.

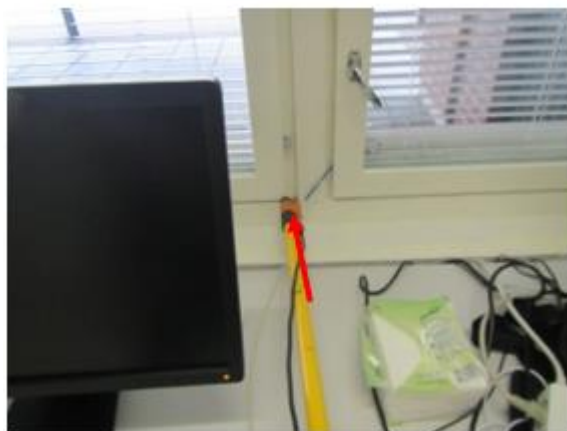
- pistemäinen vuotokohta ikkunan liittymästä

Kuva 50. Pistemäinen vuoto. Työhuone 106

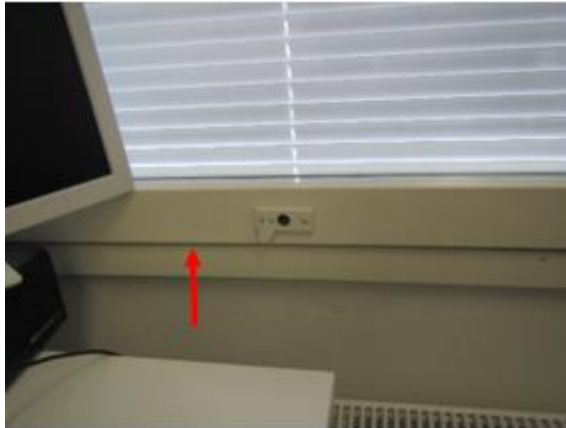
- pistemäinen vuotokohta putkien kiinnikkeen kohdalla tilassa 157
- kaksi pistemäistä vuotokohtaa ikkunan liittymästä tilassa 157
- pistemäinen vuoto väliseinän läpiviennistä/jalkalistan päältä tilassa 160
- pistemäinen vuoto ulkoseinän ja lattian liittymästä tilassa 162
- pistemäinen vuotokohta rakenneavauskohdasta tilassa 162

Kuva 51. Pistemäinen vuoto. Työhuone 157

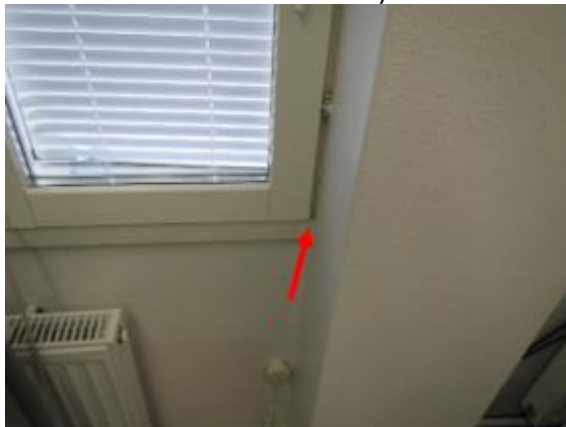
Kuva 52. Pistemäinen vuoto. Työhuone 157

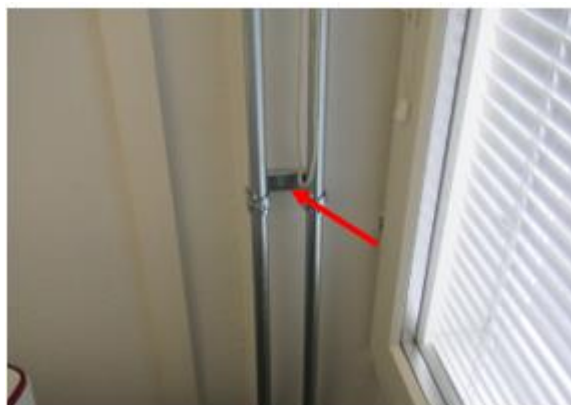
Kuva 53. Pistemäinen vuoto. Opetustila 157

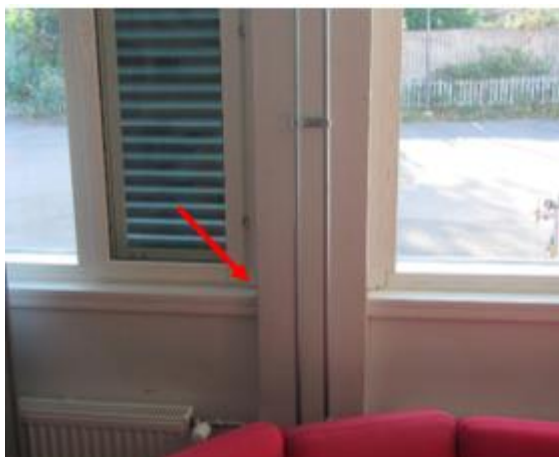
- pistemäinen vuotokohta ikkunan ja pilarin liittymästä

Kuva 57. Pistemäinen vuoto. Opetustila 195

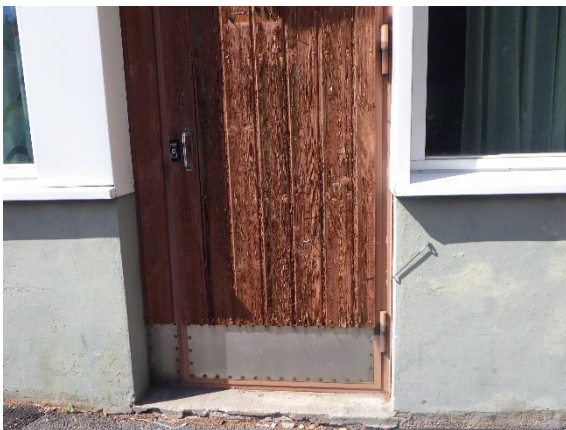
Ulko-ovet ovat B-osalla puuovia. E-sisäänkäynnin oven puuosat ovat haristuneet ja oven kynnystä ei ole pellitetty. A-osalla pääsisäänkäynnin ja takasivun ovet ovat lasiaukollisia metalliovia ja lii-kuntasalin sekä varaston osalla puuovia. Puuvien puuosat ovat kuluneet ja kynnykset ovat pellit-tämättä.

Kuva 59. E-sisäänkäynnin ulko-oven puuosat ovat haristuneet ja kynnys pellittämättä

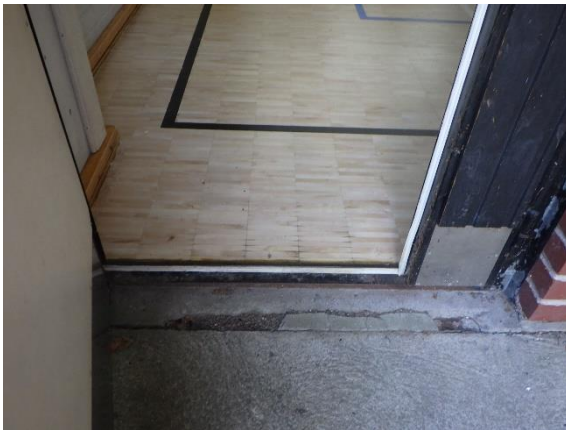
Kuva 61. A-osan liikuntasalin oven kynnys on pellittämättä

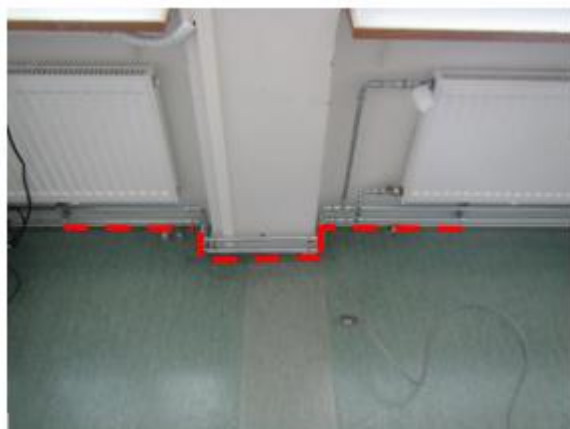
- useita pistemäisiä vuotokohtia lattian/pilarin ja ulkoseinän liittymästä

Kuva 69. Useita pistemäisiä vuotoja merkityllä alueella. Opetustila 190

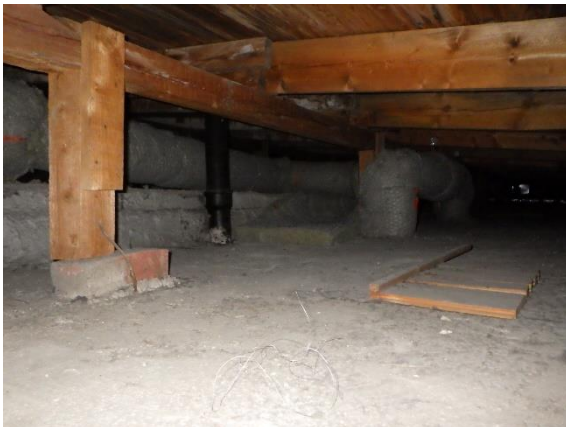
B-osalla puurakenteissa havaittiin paikoin vanhoja vuotojälkiä. Valurautaiset viemärin tuuletus-putket olivat eristämättömiä. Palopermannossa havaittiin halkeamia ja yläpohjan läpiviennit eivät olleet tiiviit.

Kuva 84. Viemärin tuuletusputket on eristämättä

Ullakon tuuletus arvioitiin hyväksi. Putkien lämmöneristeiden puutteet sekä matalan osan paikallinen eristepuute voivat aiheuttaa kylminä vuodenaikoina riskin kosteuden tiivistymisestä putken/pellin pintaan, joka voi aiheuttaa kosteusvaurioita liittyviin rakenteisiin.

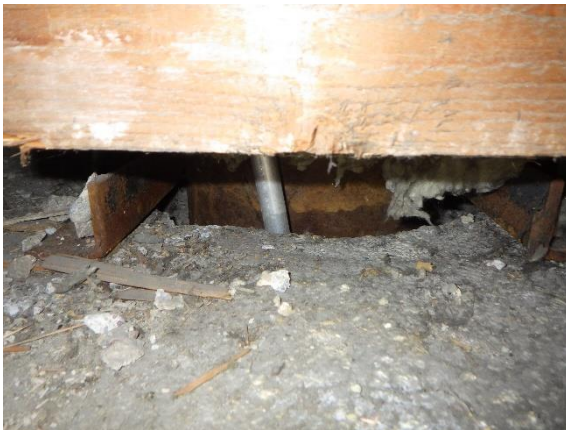
Kuva 85. Yläpohjarakenteen läpiviennit eivät ole tiiviitä

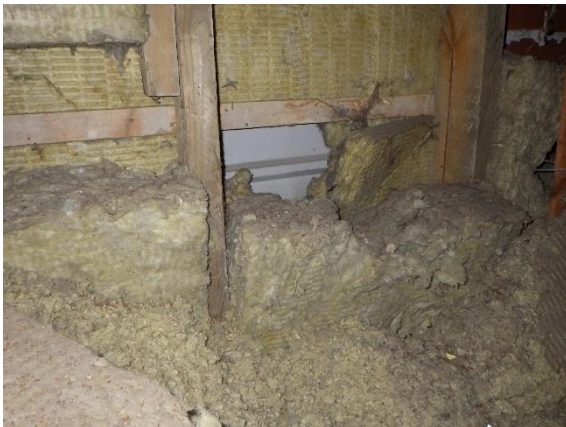
Kuva 90. Lämmöneristepuute yläpohjatilan puolella

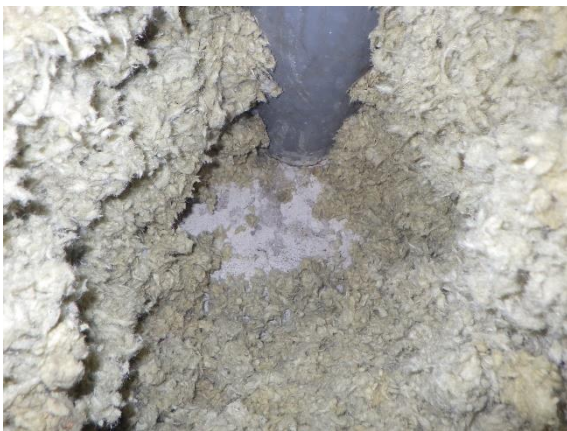
Kuva 92. Muilla osilla muovia ei ollut ja viemärin tuuletusputket ovat eristämättömät

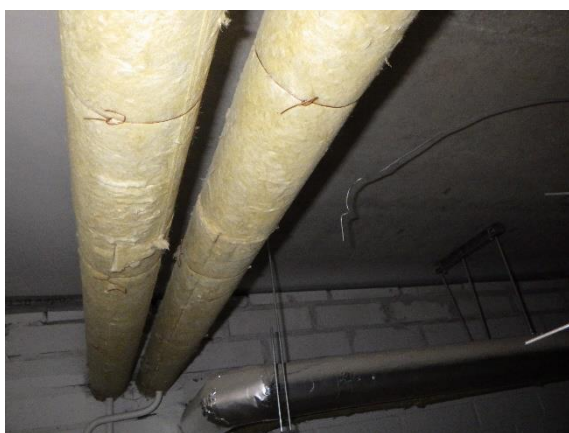
Kuva 95. Alakaton yläpuolella on pinnoittamattomia mineraalivillaeristeitä

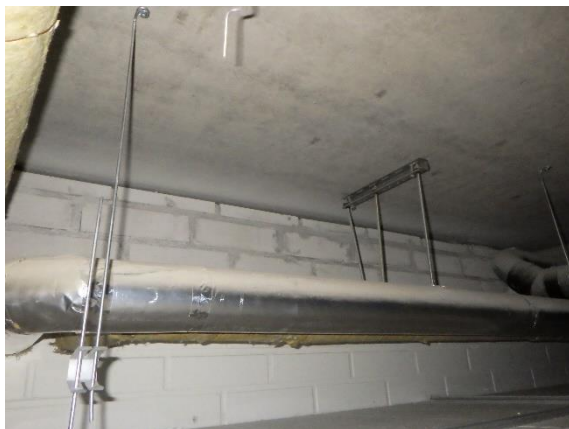
Erytisesti A-osan alaslaskettujen kattojen yläpuolella putkien pinnoilla havaittiin paljon pölyä.

Kuva 96. Putkien yläpinnoilla on paikoin paljon pölyä. Väliseinän yläosan liittymä ei ole tiivis

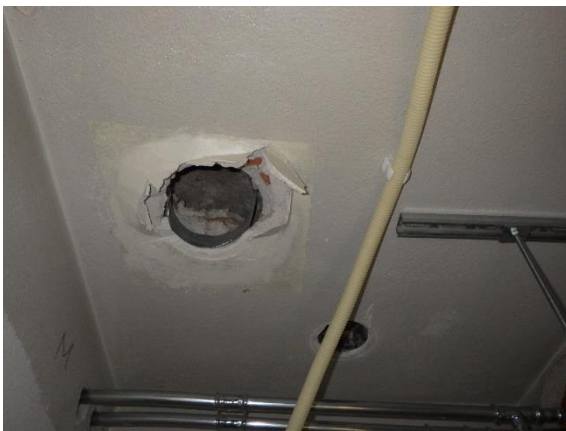
B-osan käytävällä tilan 157 edustalla alakaton yläpuolella havaittiin avoin läpivienti yläpohjassa, josta virtasi ilmaan alakattotilaan päin. Tilan 141 edustalla alakaton yläpuolella havaittiin alakatto-tilaan päätyvä putki, josta virtasi ilmaa alakattotilaan päin.

Kuva 98. Avoin läpivienti alakattotilassa

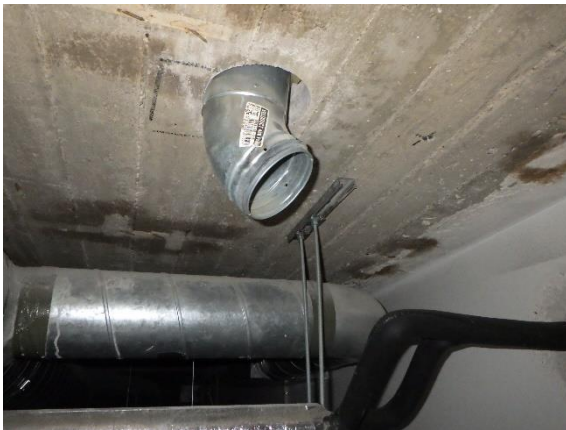
Kuva 100. Avoin putki, josta virtasi ilmaa, tilan 141 edustalla B-osalla

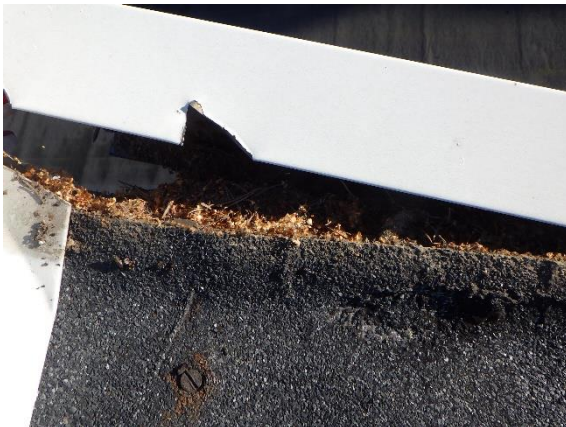
Kuva 105. Ruokalan katon reunapellin kiinnitys oli osin irti

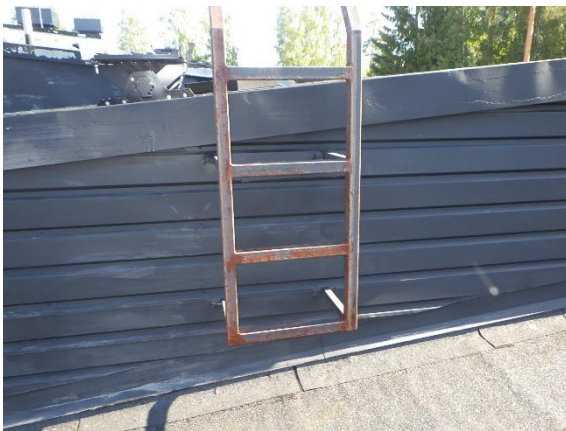
Kuva 110. A-osan katolle johtavien tikkaiden kiinnityskohta ei ollut tiivis

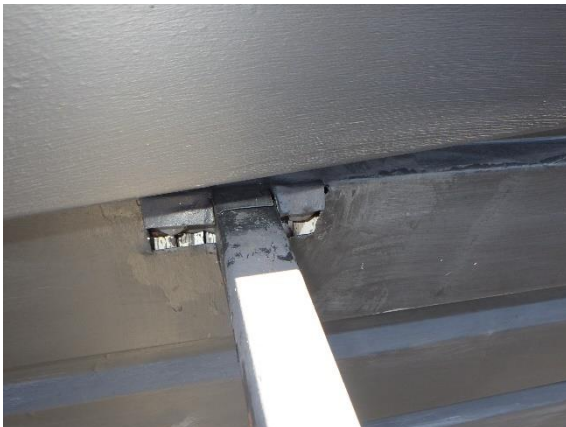
Kuva 111. A-osan katolle johtavien tikkaiden kiinnityskohta ei ollut tiivis

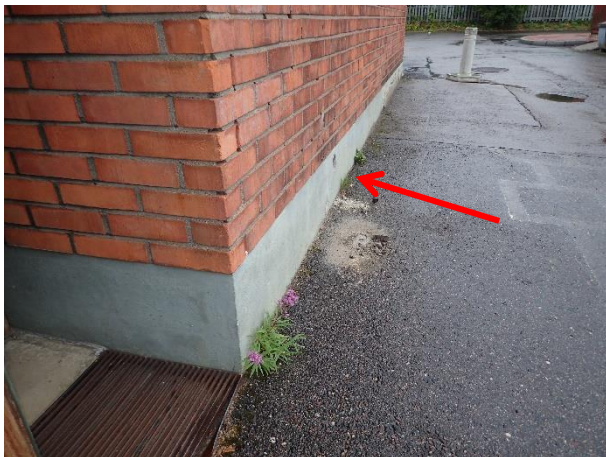
- Rakenne on alkuperäisen suunnitelman kaltainen, tarkkaa rakennetyyppiä ei ollut käytettävissä
- Avauksesta havaittiin maakellarimaista hajua.
- Sokkelin ulkopinnassa on pystyhalkeamia ja raudoitusta on tullut näkyviin.

Kuva 1. Avauskohta on sokkelin yläosassa.

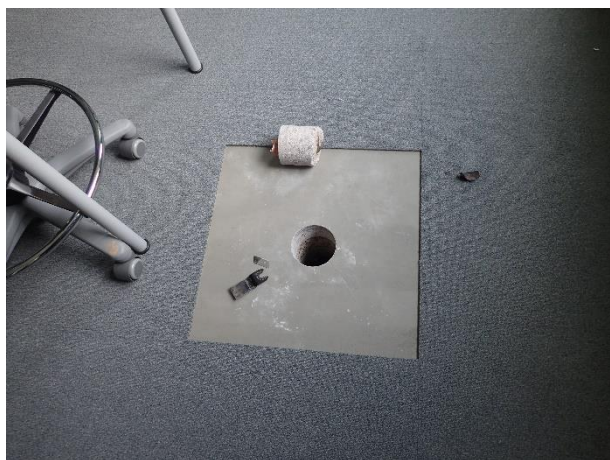
- Rakenne on alkuperäisen suunnitelman kaltainen, betonilaattojen vahvuus oli hieman eri suuruinen kuin lähtötiedoissa
- Avauskohdasta havaittiin voimakasta maakellarimaista hajua ja voimakas ilmavirtaus sisäänpäin
- Materiaalinäyte on otettu koko eristekerroksen vahvuudelta
- Kanaalissa oli ripustuskoukkuja mutta putkia ei ollut. Kanaalin sisäseinämät on muurattua tiiltä, osa syrjälleen muurattuja. Kanaalin pohjalla on muutamia tiiliä ja uretaanin paloja.
- Ilmatilan korkeus on avauskohdalla n. metrin.

Kuva 1. Avauskohta alapohjaan ja kanaaliin

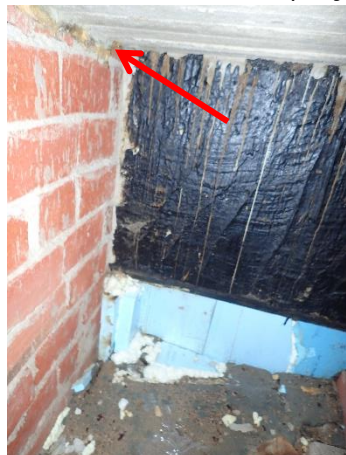
Kuva 3. Kuva kanaalista, avauskohdasta ulkoseinää kohti. Syrjälleen muuratun tiilimuurauksen ja kanaalin katon välissä on mineraalivillaa.

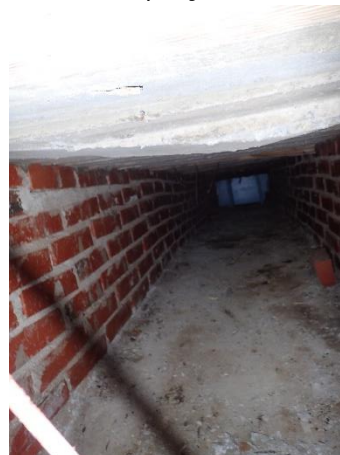
Kuva 4. Kuva kanaalista, avauskohdasta käytävälle päin kuvattuna.

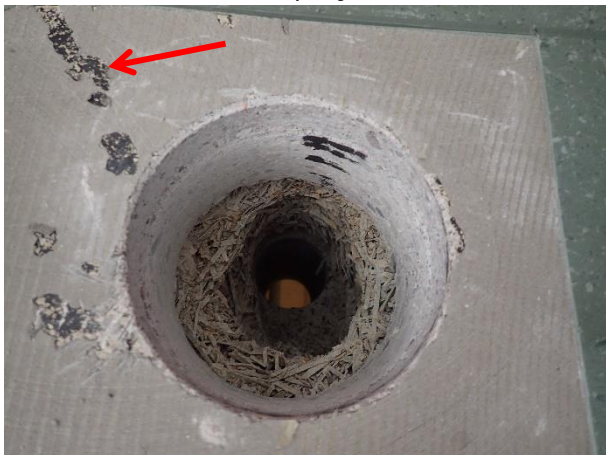
- Rakenne on alkuperäisen suunnitelman kaltainen
- Itse avauskohdasta ei havaitu poikkeavia hajuja mutta, kun rakenne oli avattu kellaritilaan saakka, tuli maakellarimaista hajua kellarikerroksesta
- Tasoitekerroksen alla on vanhaa **asbestipitoista** mustaa liimaa.
- Materiaalinäyte on otettu koko eristekerroksen vahvuudelta

Kuva 3. Välipohjan rakennekerroksia, **asbestipitoista** mustaa liimaa tasoitekerroksen alla.

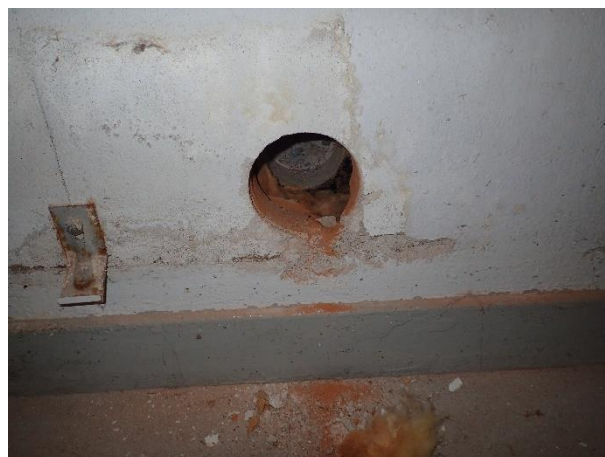
Kuva 2. Maalipinta hilseili rakenneavauskohdassa.

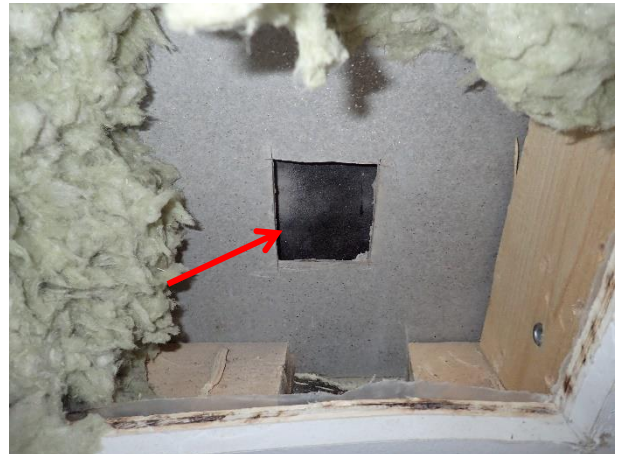
Kuva 2. Tuulensuojalevyn takana on bitumikermi

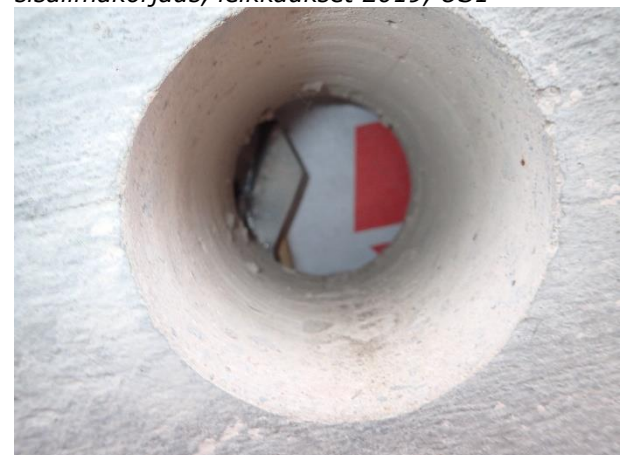
- Rakenne on uusittu US1 mukaiseksi (Käsityöluokkien sisäilmakorjaus, leikkaukset 2019)
- Avauskohdasta ei havaittu poikkeavia hajuja eikä kosteusjälkiä
- Tuulensuojapaperi ei ole tiiviisti kiinni puurungossa
- Materiaalinäyte on otettu koko eristekerroksen vahvuudelta

Kuva 4. Näkymä ulkopuolelta, saman ikkunan kohdalla avatun ritilän aukosta, jossa eristekerroksen tuulensuojapaperia näkyvissä.

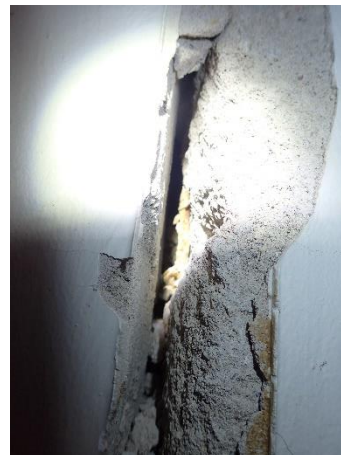
Kuva 2. Rakenne ositain avattuna

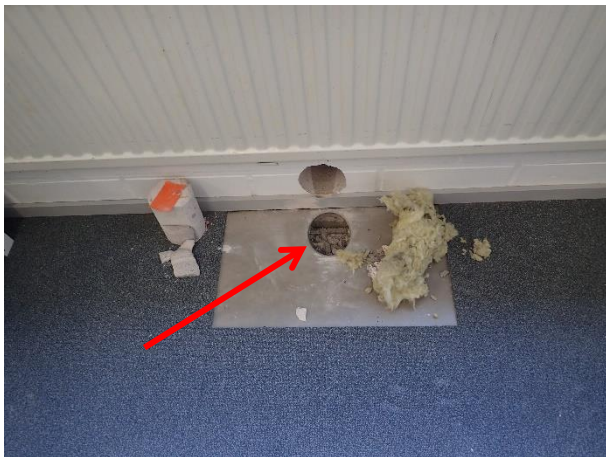
- Alapohjalaatta on valettu ulkoseinärakennetta vasten, erotuskaistana on bitumoitua kreppipaperi.
- Materiaalinäyte on otettu koko avauskohdan leveydeltä
- Rakenne on alkuperäisen AP 2 -tyypin kaltainen – heti lämmöneristeen alla on hienoa hiekkaa, rakennetyyppikuvauksessa routimaton sora
- Avauskohdasta ei havaittu poikkeavia hajuja eikä kosteusjälkiä, hiekka on hieman kostea

Kuva 1. Avauskohta ulkoseinän vieressä

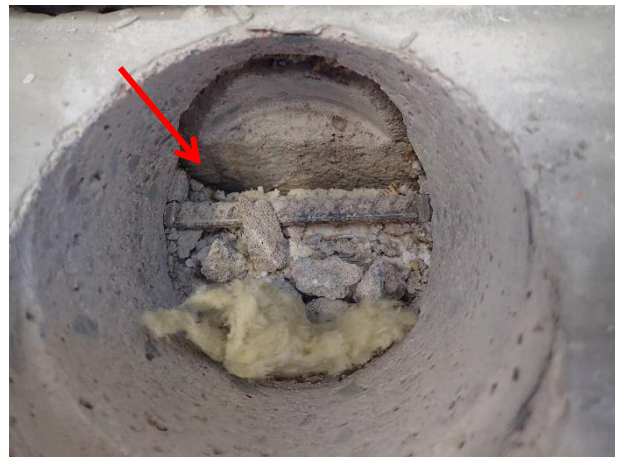
Kuva 2. Lattialaatan erotuskaistana oli bitumoitua kreppipaperi, kuvassa näyte on jo otettu.

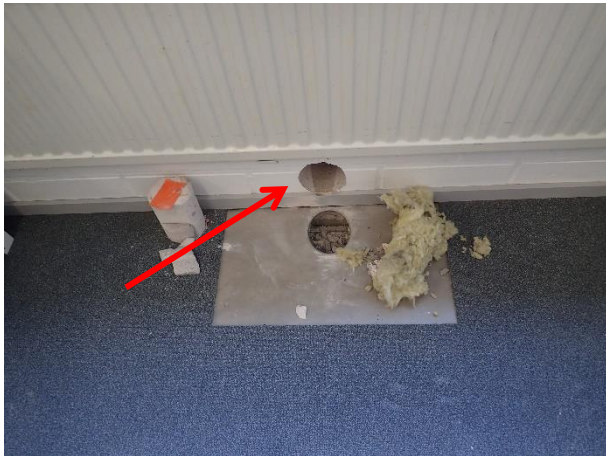
- Materiaalinäyte on otettu koko eristekerroksen vahvuudelta
- Mineraalivillan ulkopinnassa on hieman tummentumaa
- Avauskohdasta ei havaittu poikkeavia hajuja eikä kosteusjälkiä
- Ulkoseinän sokkelihalkaisun materiaali on polystyreeniä
- Sisätilan puoleisen tiilimuurauksen ja sokkelin välissä on bitumihuopakaistale

Kuva 1. Avauskohta ikkunan alapolella
