# TUTKIMUSSELOSTUS

LUMON LUKIO

RAJATTU SISÄILMATEKNINEN KUNTOTUTKIMUS

7.2.2022

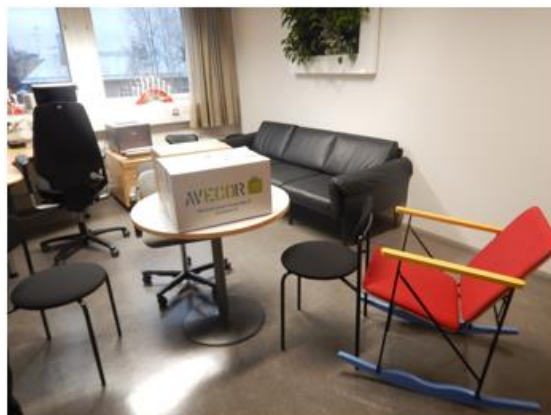
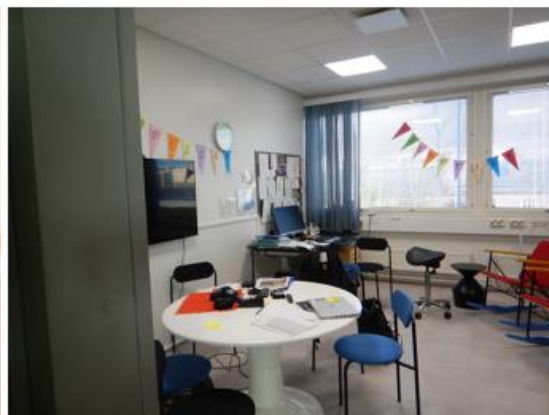
Kuva 7a ja b. Vasemman puoleisessa kuvassa on opon tilan (tilanumero 216) alkupe-  
räinen linoleumimatto ja oikean puoleisessa kuvassa rehtorin huoneen (tilanumero  
222) vinyylilaattalattia.

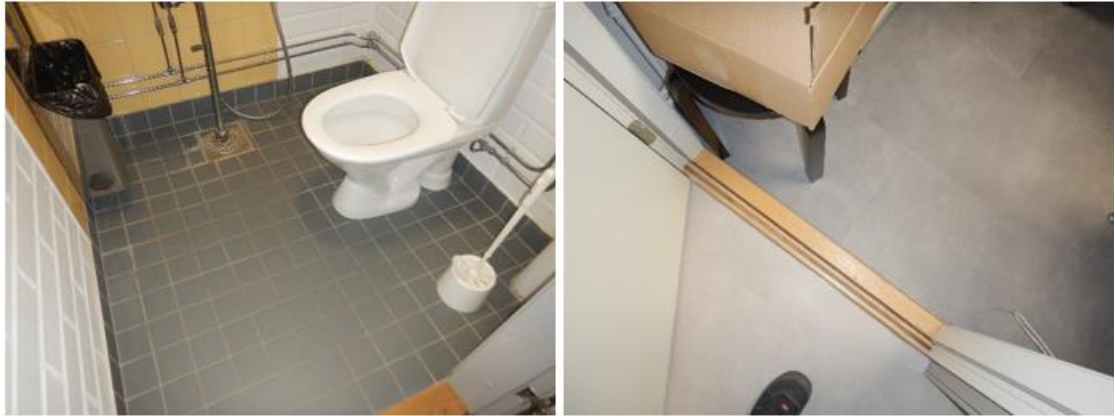
Kuva 10a ja b. Vasemman puoleisessa kuvassa on esitetty erillisen wc-tilan (tilanumero 214) lattiapäällysteenä oleva alkuperäinen keraaminen laatta ja oikeanpuoleisessa kuvassa on esitetty terveydenhoitajan (tilanumero 210) ja kuraattorin (tilanumero 212) lattian pintamateriaalina oleva vinyylilaatta. Terveystilojen lattian vinyylilaatta on vaaleamman sävyinen kuin kuraattorin tilassa.

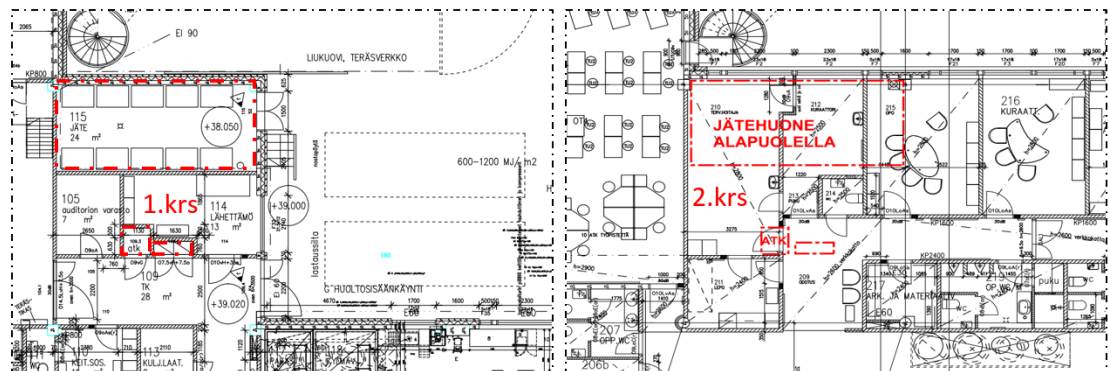
Kuva 15a ja b. Vasemmanpuoleisessa kuvassa on esitetty ajantasainen pohjapiirustus tutkimusalueen alapuolella olevista ensimmäisen kerroksen jätehuoneesta, varasto- ja teknisistä tiloista. Oikeanpuoleisessa kuvassa on esitetty ajantasainen pohjapiirustus toisen kerroksen tutkimusalueen tiloista, joiden lattiat ovat välipohjarakenteen kohdalla. Molempiin pohjapiirustuksiin on rajattu punaisella katkoviivalla jätehuone, atk-tila 102 ja jakokeskus 106.

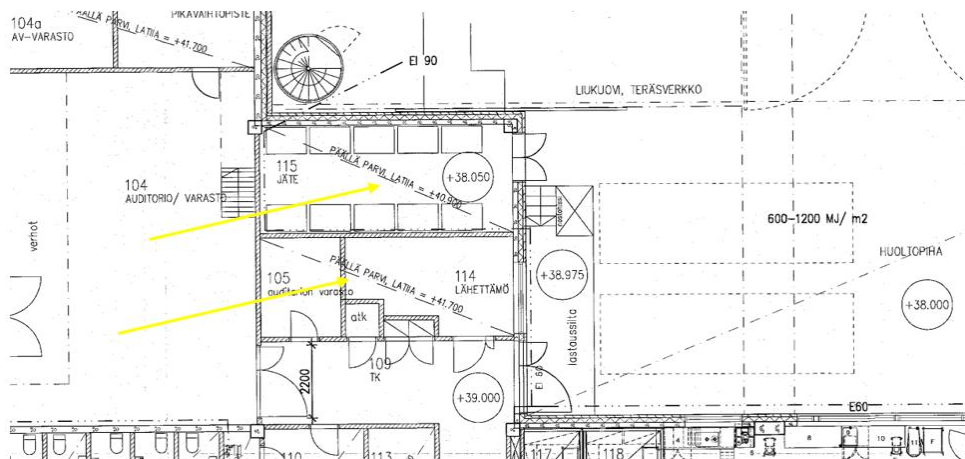
Kuva 17. Kuvassa on esitetty lähtötietoina saadussa Korsokeskuksen pääpiirustuksessa ARK 107-103 (25.4.2001) esitetyt parvitiilat jätehuoneen, lähettämön ja auditorion pienen varaston päällä. Lähtötietoaineiston Lumon ajantasapiirustuksessa ARK 107-103a (3.4.2002) ei parvitiiloja ole merkitty.

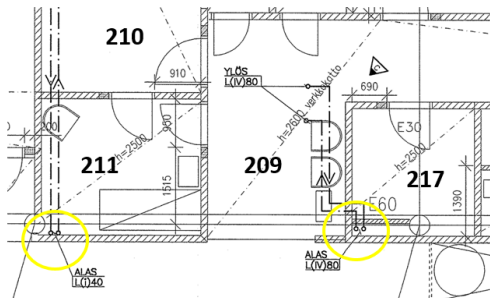
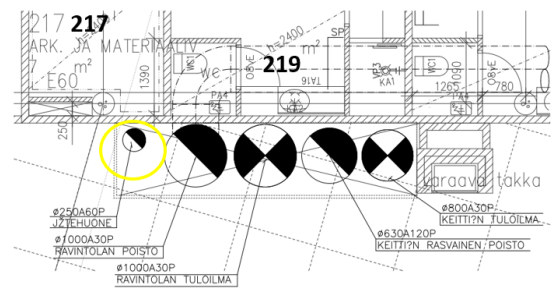
johdettu katolle, on merkkiaineen leviämisen mahdollisuus todella pieni normaali tilanteessa. Jätehuoneen poistoilmakanavan läpiviennistä ei todettu ilmavuotoa. Jätehuoneen katon lämpöputkien läpiviennistä todettiin erittäin vähäistä ilmavuotoa. Toisen kerroksen tutkittavien tilojen lattioiden lämpöputkien ja viemärien läpivienneistä ei todettu merkkiainetta eikä hallintokäytävän arkiston 217 tiilirakenteisen talotekniikan pystyhormin ilmatiiviyspuutekohdista.

Kuva 28a ja b. Lähtötietoaineiston LVIA-piirustuksien mukaan tutkimusalueen lattian välipohjarakenteen lämpöputkien läpiviennit on sijoitettu lepohuoneeseen (tilanumero 211) ja arkiston (tilanumero 209) talotekniikan hormiin (vasemmanpuoleinen kuva) ja jätehuoneen poistokanava tutkimusalueen vieressä olevaan hormiin (oikeanpuoleinen kuva).

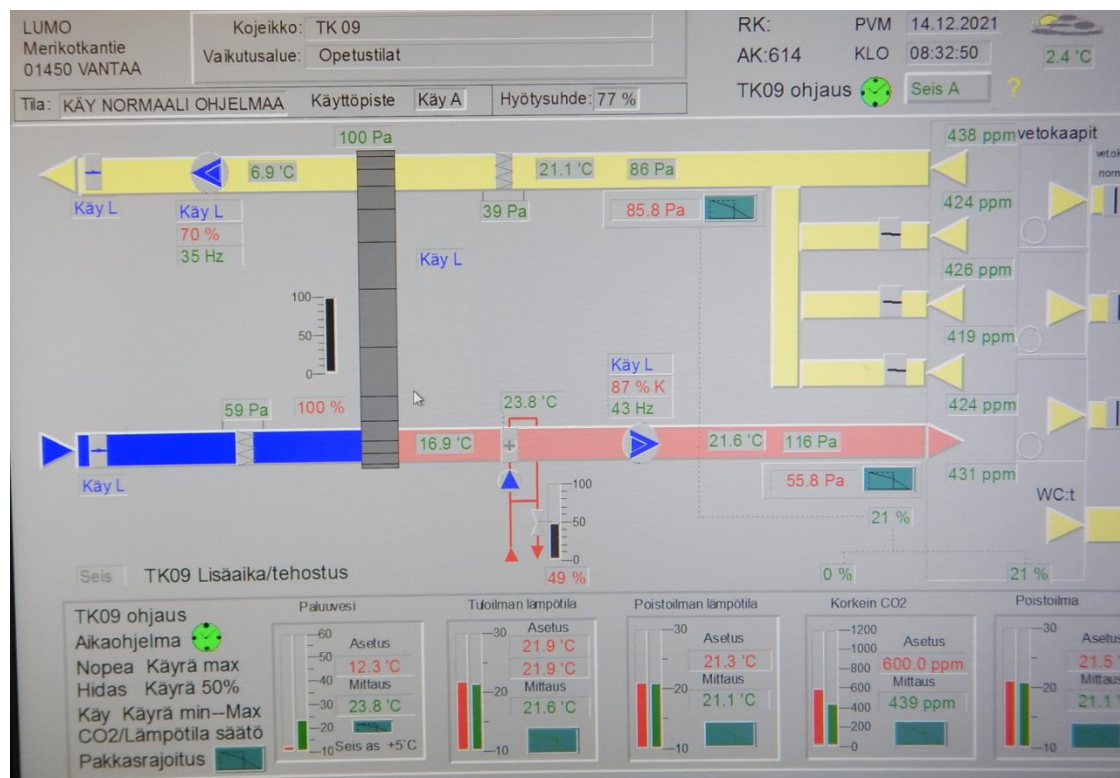
Kuva 35. Ilmanvaihtokoneen TK09 valvomopäätteeltä otettu valokuva ilmanvaihtokoneen asetuksista 14.12.2021 noin klo 8:30.

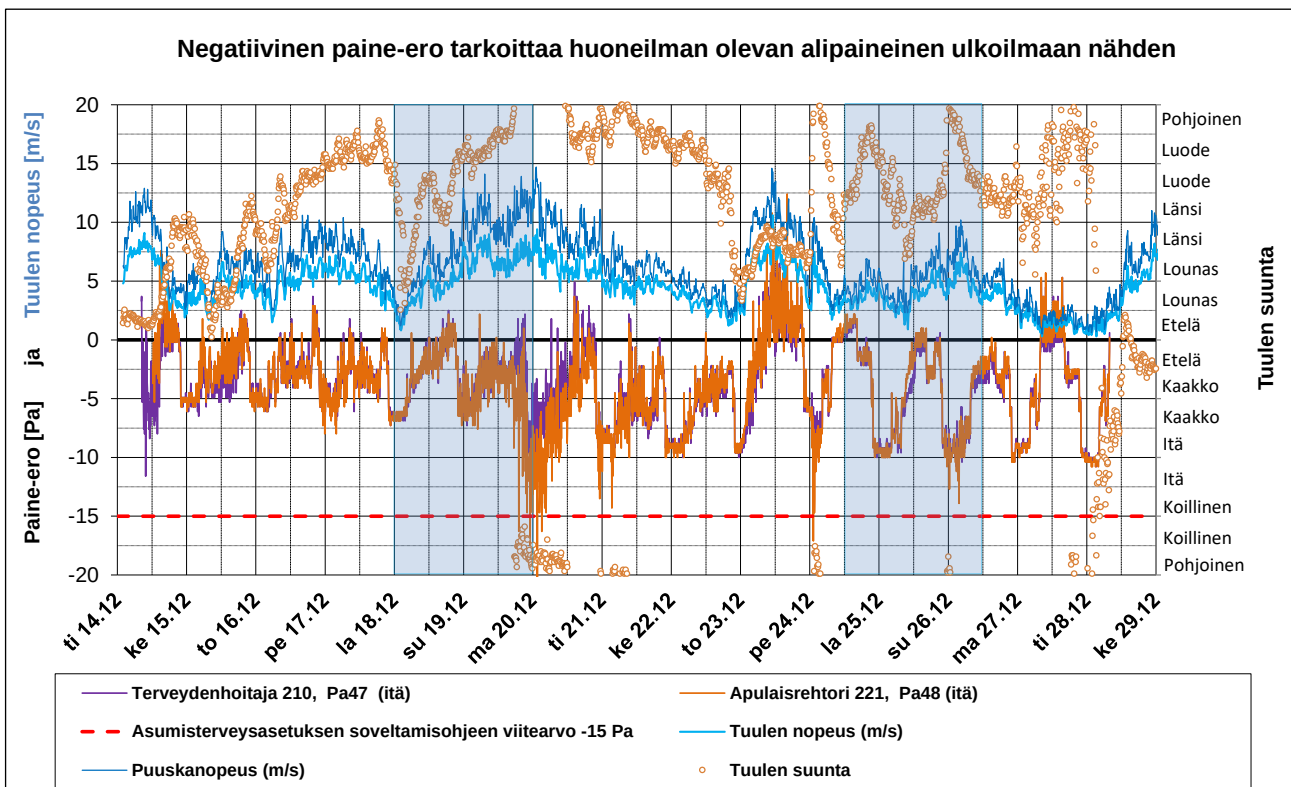
Kuvaaja 1. Lumon lukion toisen kerroksen hallintokäytävän painesuhteet samassa kuvaajassa mitausjaksolla 14.-28.12.2021. Nollataso on merkitty mustalla viivalla ja asumisterveysasetuksen soveltamisohjeen viitearvo -15 Pa punaisella katkoviivalla. Viikonloppu on merkitty sinertävällä pohjalla. Tuulen voimakkuus on sinisillä viivoilla ja tuulen suuntaa oransseilla palloilla. Mittausjakson aikana painesuhteet vaihtelivat pääasiassa välillä -10...+2 Pa. Kuvaaja suositellaan tulostettavaksi värillisenä.

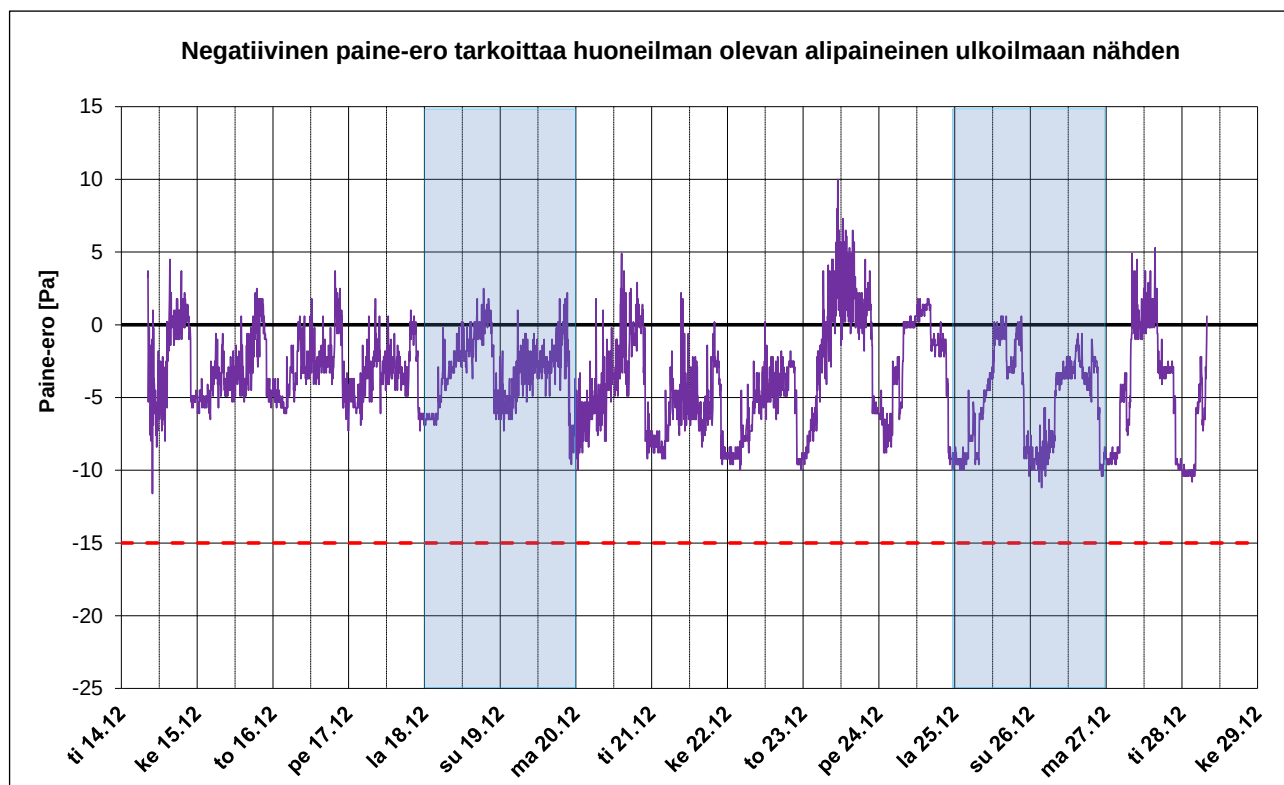
Kuvaaja 2. Rakennuksen painesuhteet terveydenhoitajan tilassa (tilanumero 210) itään päin mitausjaksolla 14.-28.12.2021. Mittausjakson aikana painesuhteet vaihtelivat välillä -11,6...+10,0 Pa.

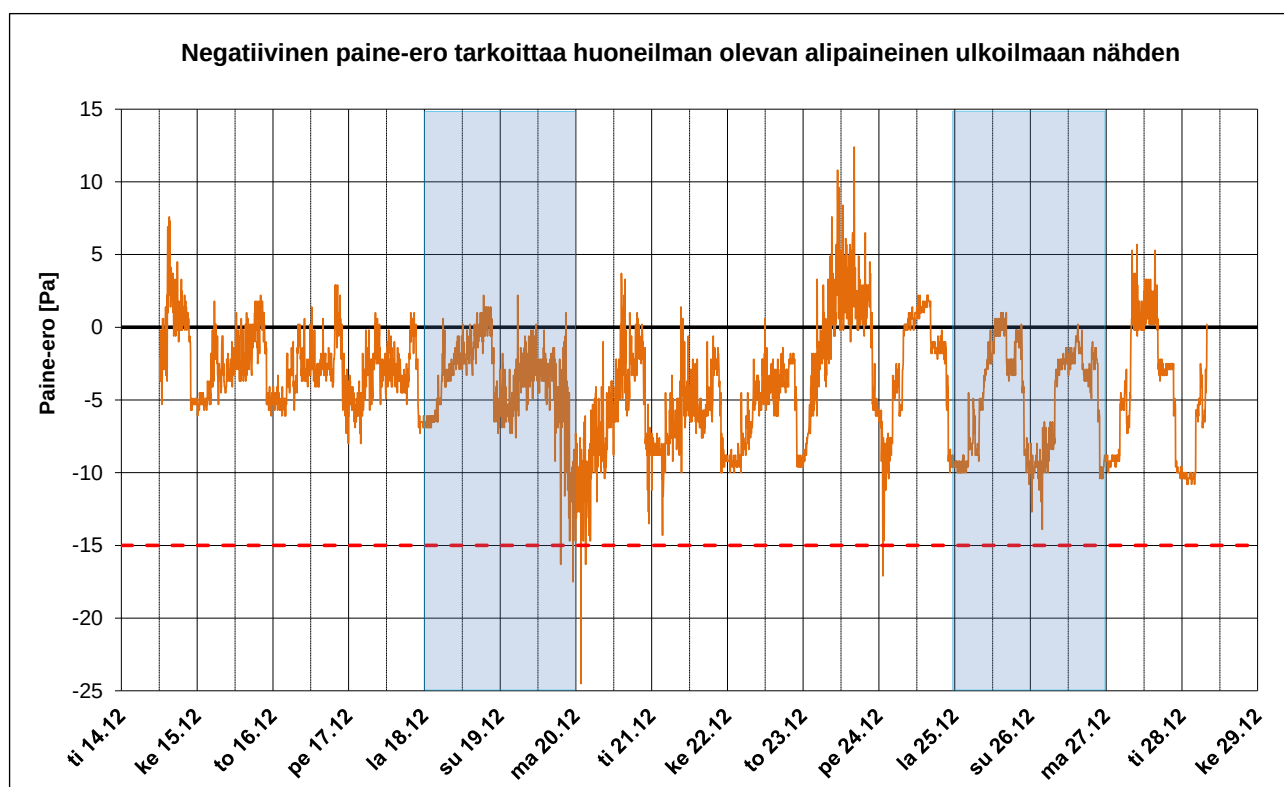
Kuvaaja 3. Rakennuksen painesuhteet apulaisrehtorin huoneessa (tilanumero 221) itään päin mitausjaksolla 14.-28.12.2021. Mittausjakson aikana painesuhteet vaihtelivat välillä -24,5...+12,4 Pa.

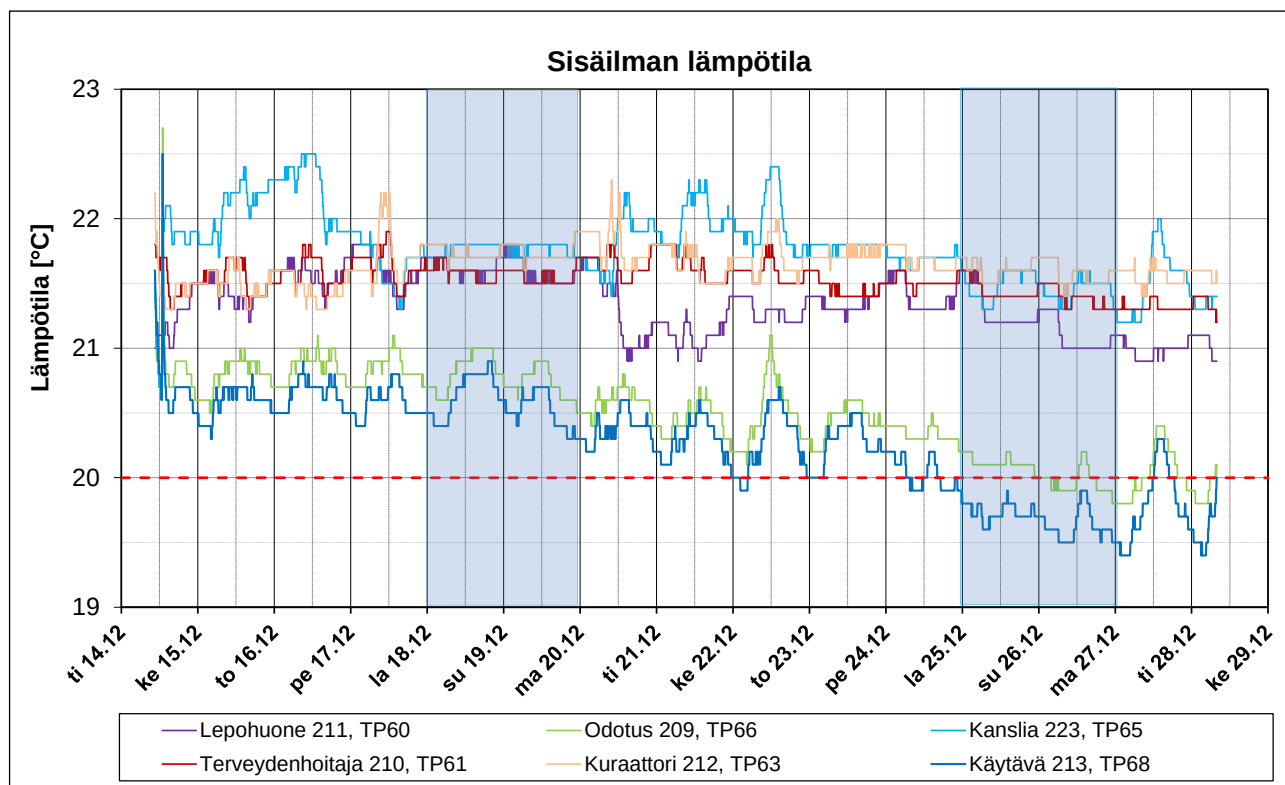
Kuvaaja 5. Sisäilman lämpötilan seurantamittauksien tulokset. Sisäilman lämpötila vaihteli mittausjakson aikana välillä +19,4 °C...+22,7 °C. Ulkoilman lämpötilan laskiessa alle -10 °C jäi käytävällä lämpötila paikoin alle +20 °C. Huonetiloissa lämpötila oli pääasiassa välillä +21...+22 °C. Asumisterveysasetuksen lämpötilan toimenpideraja oppilaitoksissa lämmityskauden ulkopuolella on +20...+32 °C ja lämmityskaudella +20...+26 °C. Kuvaajassa asumisterveysasetuksen soveltamisohjeen alaraja +20 °C on merkitty punaisella katkoviivalla. Kuvaaja suositellaan tulostettavaksi värillisenä.

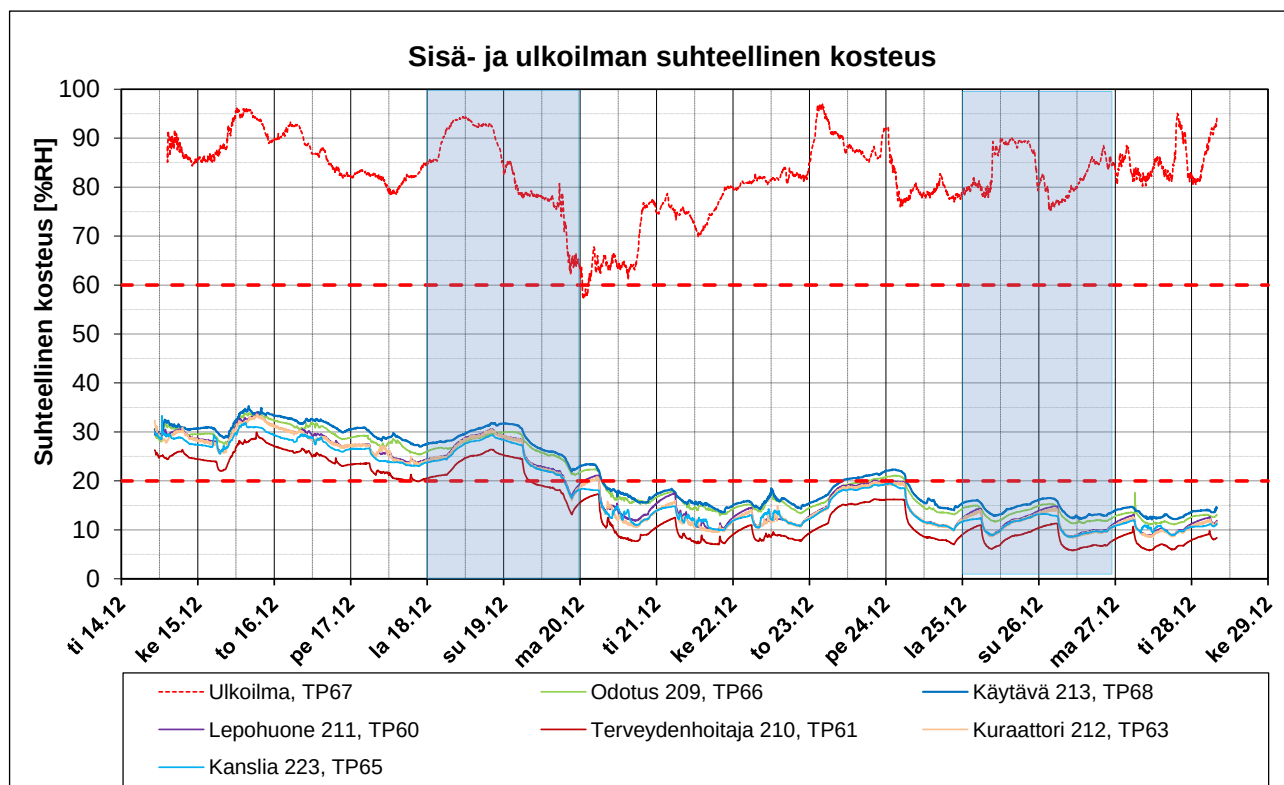
Kuvaaja 6. Rakennuksen sisäilman ja ulkoilman suhteellisen kosteuden seurantamittauksien tulokset. Kuvaaja suositellaan tulostettavaksi värillisenä. Sisäilman suhteellinen kosteuspitoisuus vaihteli välillä 5,8...35,3 %RH. Kuvaajaan on merkitty punaisella katkoviivalla Asumisterveysasetuksen soveltamisohjeen viitearvo 20...60 %RH.

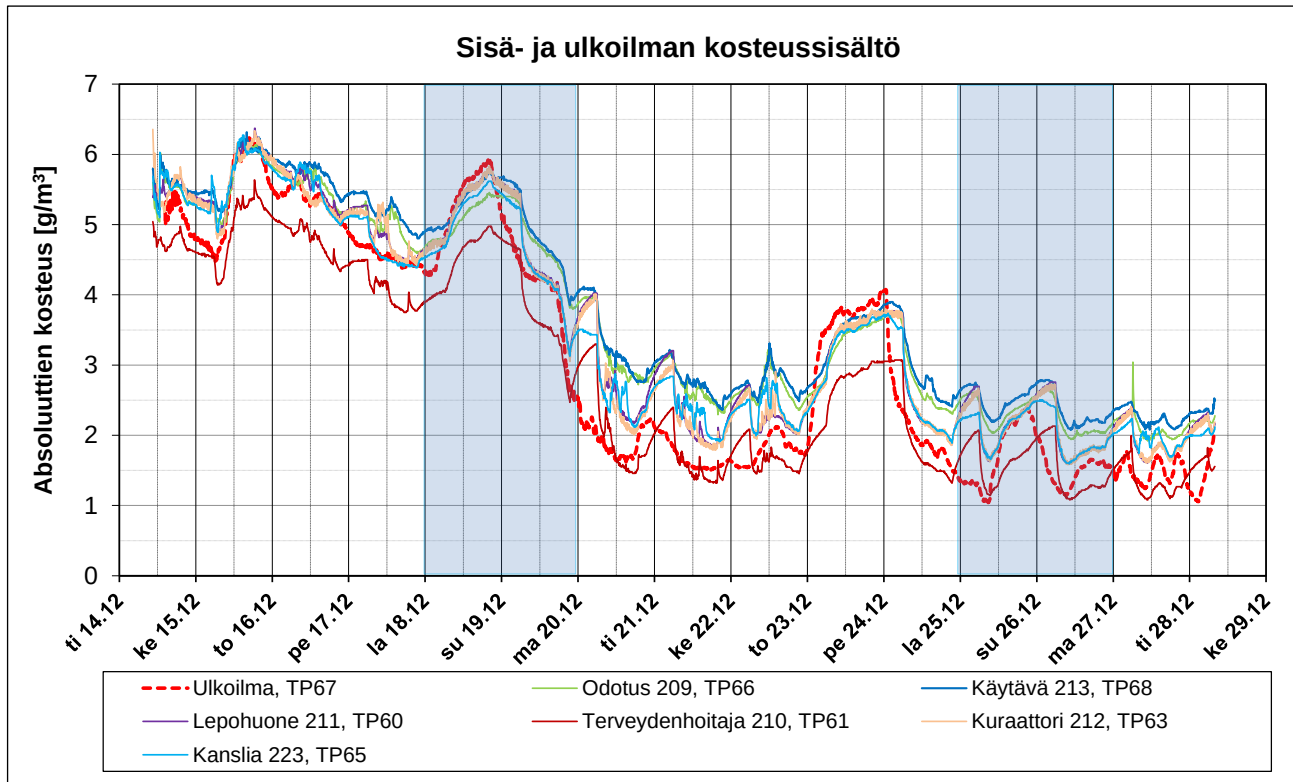
Kuvaaja 7. Sisäilman ja ulkoilman absoluuttinen kosteuspitoisuus. Sisäilman kosteuspitoisuus seurasi pääsääntöisesti ulkoilman kosteuspitoisuutta. Sisäilman kosteuspitoisuus vaihteli välillä 1,1...6,4 g/m<sup>3</sup>. Sisäilman kosteussisä (tilojen käytöstä aiheutuva kosteus) ulkoilmaan verrattuna oli pieni ollen noin 0...1 g/m<sup>3</sup>.

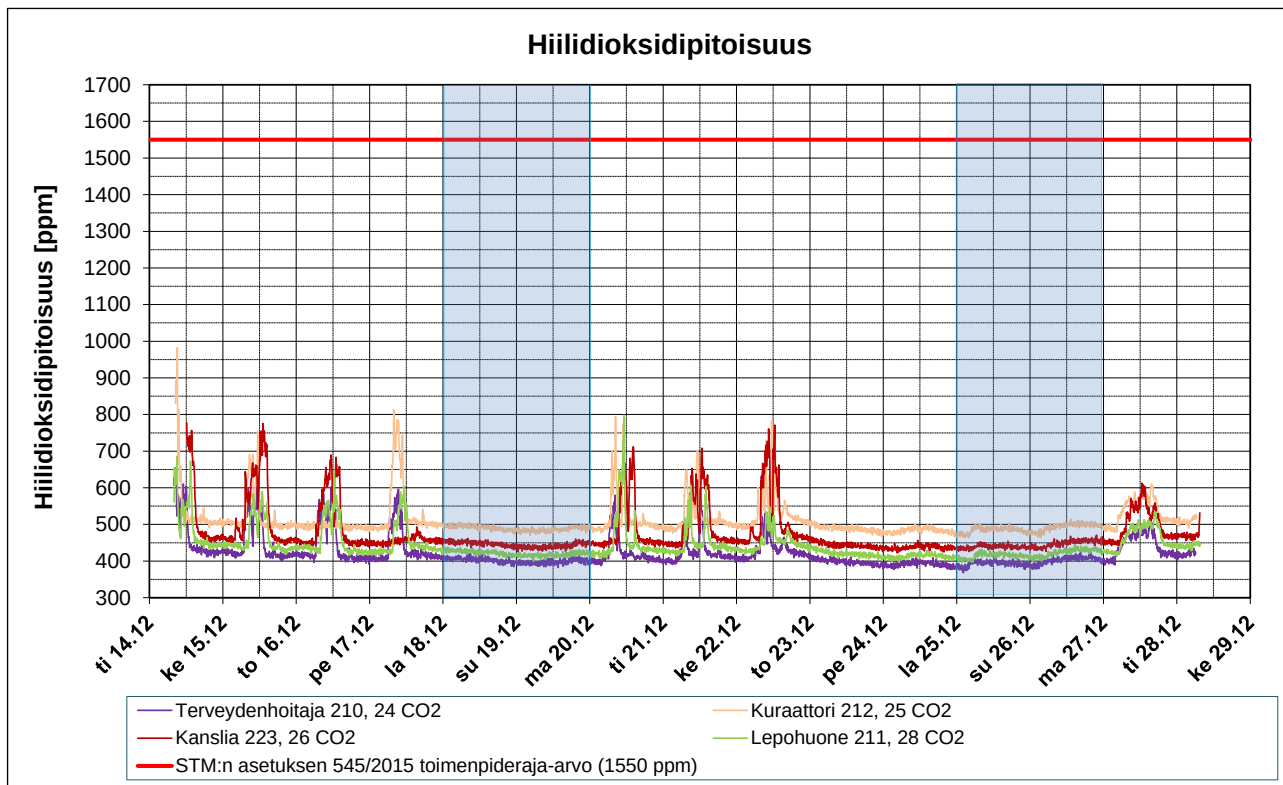
Kuvaaja 8. Rakennuksen hiilidioksidipitoisuudet samassa kuvaajassa mittausjaksolla 14.-28.12.2021. Hiilidioksidipitoisuus oli maltillinen vaihdellen välillä 368...982 ppm ja pysyi alle STMa 545/2015 toimenpideraja-arvon 1550 ppm (merkitty kuvaajaan punaisella viivalla). Kuvaaja suositellaan tulostettavaksi värillisenä.

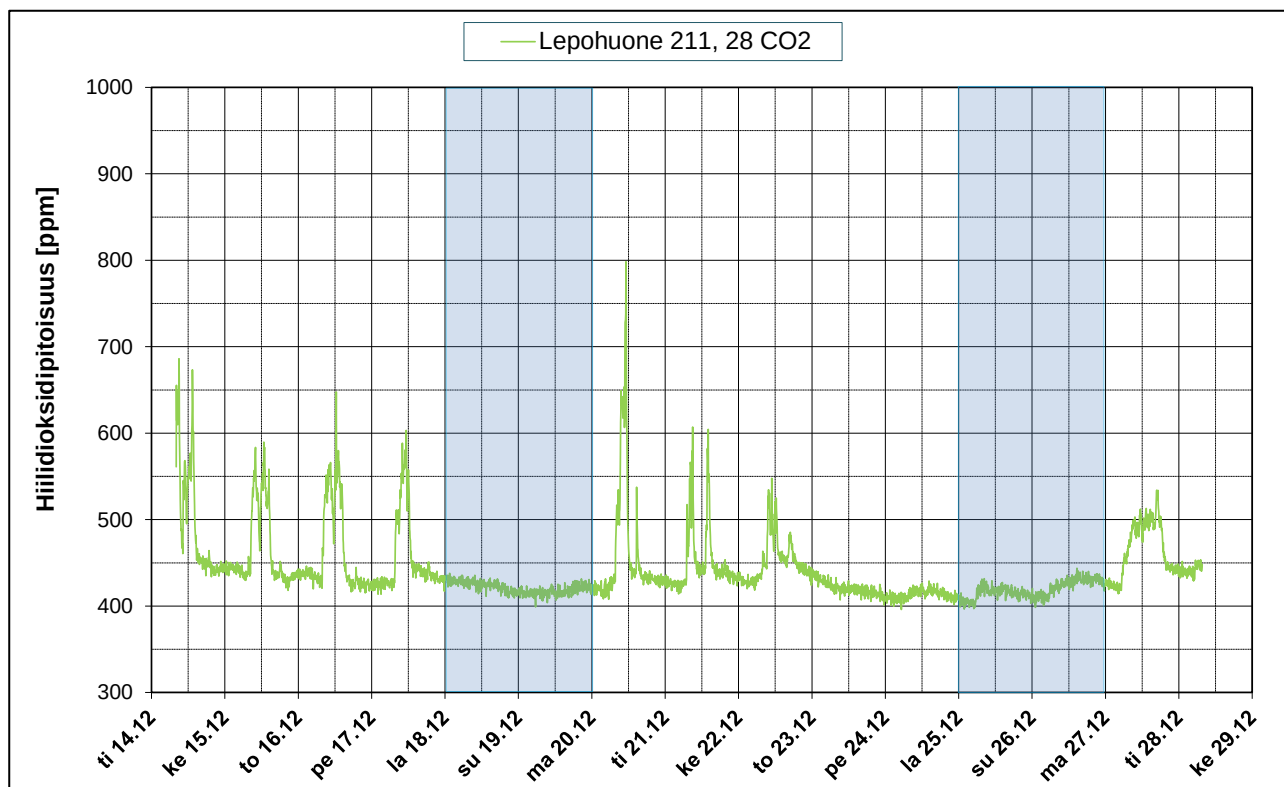
Kuvaaja 9. Hiilidioksidipitoisuus lepohuoneessa (tilanumero 211) mittaussjaksolla 14.-28.12.2021. Hiilidioksidipitoisuus vaihteli välillä 368...982.

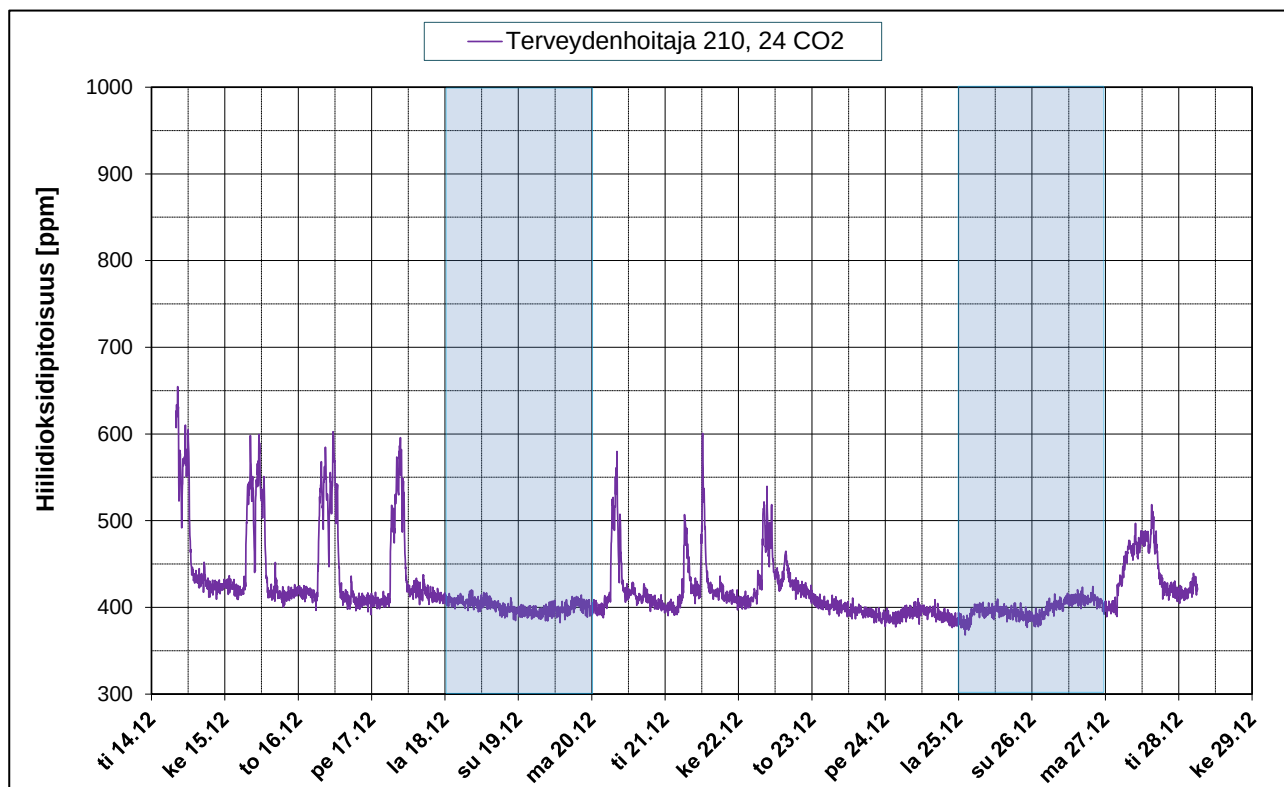
Kuvaaja 10. Hiilidioksidipitoisuus terveydenhoitajan tilassa (tilanumero 210) mittaussjaksolla 14.-28.12.2021. Hiilidioksidipitoisuus vaihteli välillä 368...662.

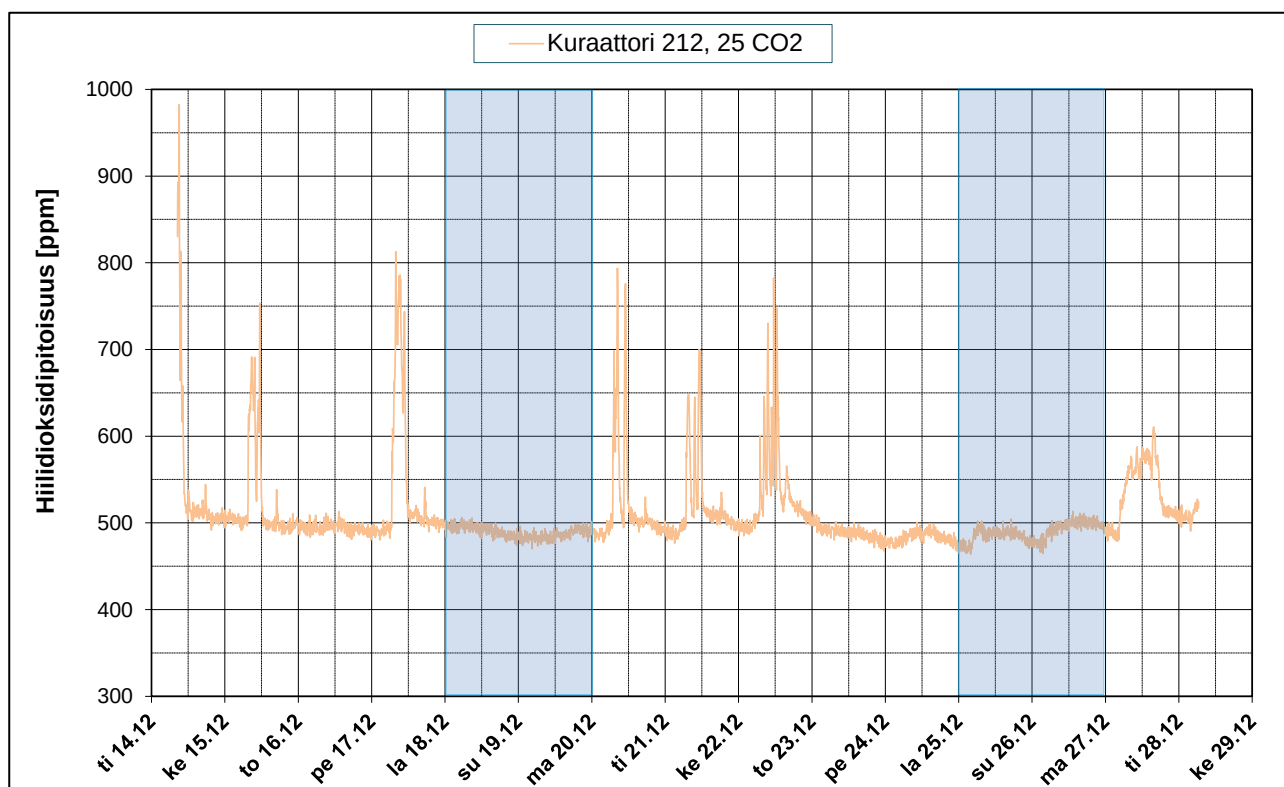
Kuvaaja 11. Hiilidioksidipitoisuus kuraattorin tilassa (tilanumero 212) mittausjaksolla 14.-28.12.2021. Hiilidioksidipitoisuus vaihteli välillä 464...982.

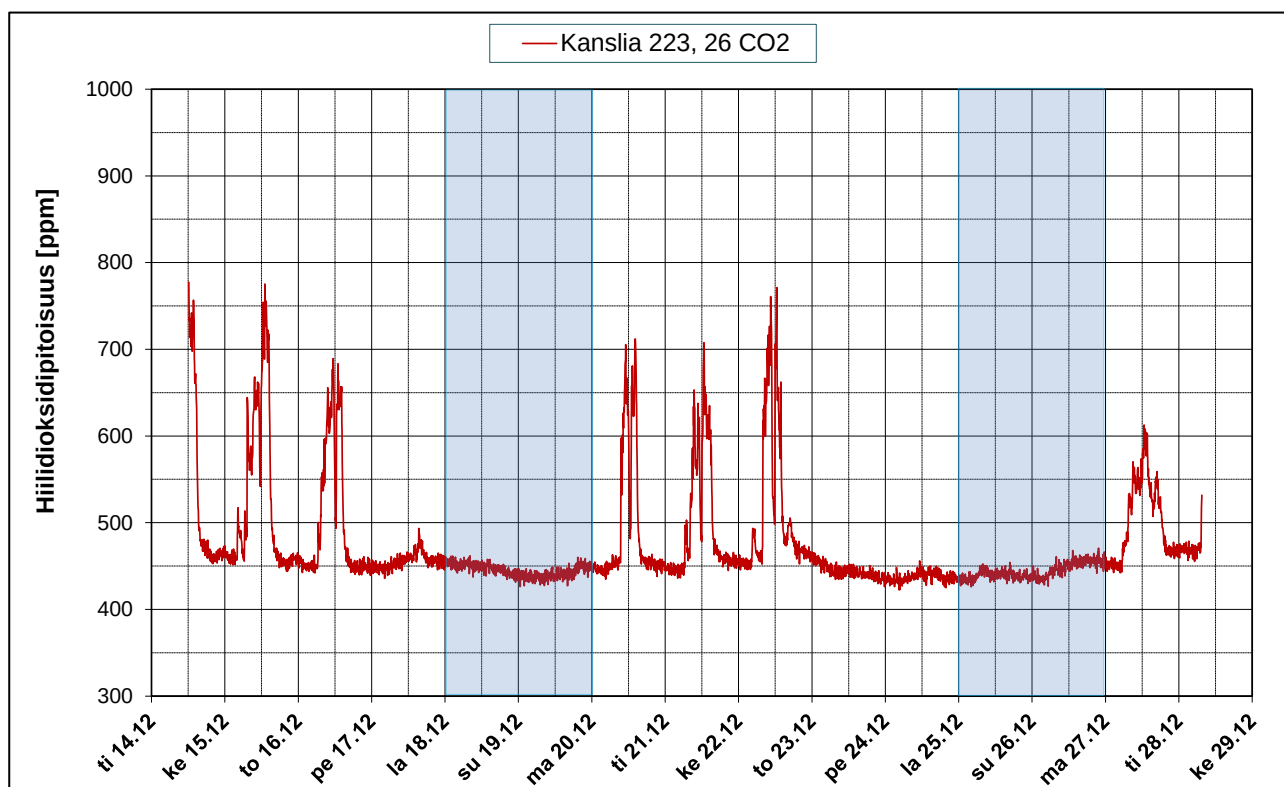
Kuvaaja 12. Hiilidioksidipitoisuus kansliassa (tilanumero 223) mittausjaksolla 14.-28.12.2021. Hiilidioksidipitoisuus vaihteli välillä 423...778.
