**KOSTEUS- JA SISÄILMATEKNINEN KUNTOTUTKIMUS**

**PÄHKINÄNSÄRKIJÄN PÄIVÄKOTI  
PÄHKINÄTIE 2, VANTAA  
22500325-437**

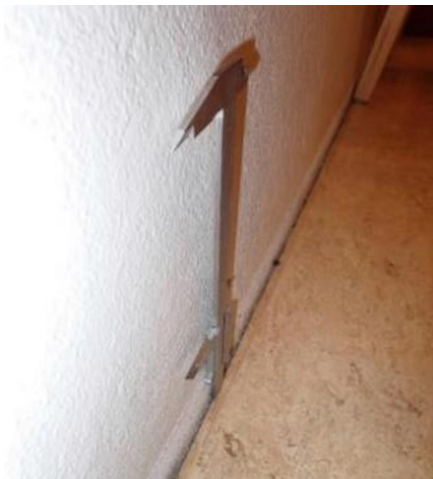
Alapohjarakenteeseen ei tehty varsinaisia rakenneavauksia. Tilassa 25 tilan 26 väliseinän jalkalista irrotettiin. Avauksen perusteella havaittiin, että väliseinän ja alapohjan liittymä ei ole ilmatiivis. Alapohjarakenteiden rakennusmateriaaleista ei otettu mikrobiinäytteitä.

**Kuva 15.** Tilassa 25 tilan 26 väliseinän ja alapohjan liittymään sai mahtumaan työntömitan.

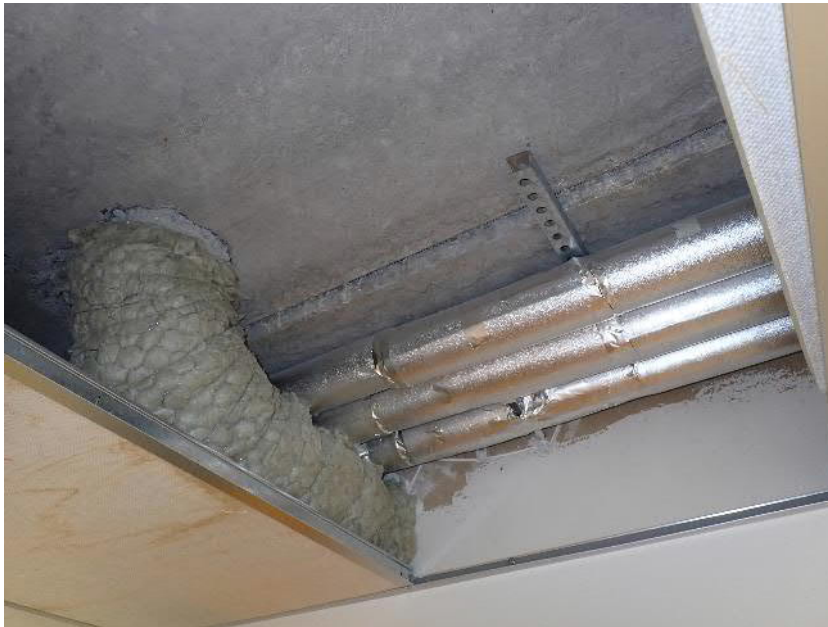
Välipohjarakenteiden kuntoa tarkasteltiin pintakosteuden ilmaisimella 1. kerroksesta käsin kohdilla, joissa aiemmissa tutkimuksissa oli todettu vesivuotojälkiä. Mittausten perusteella rakenteissa ei todettu viitteitä kohonneesta rakennekosteudesta. Vesivuotojälkien arvioidaan johtuneen vanhoista putkivuodoista.

**Kuva 40.** 1. kerroksen katon välipohjassa (tila 14) oli oletettavasti vettä joskus vuotaneita läpivientejä. Ontelolaattojen saumassa on vanhoja vesivuotojälkiä. Välipohjassa ei todettu viitteitä kohonneesta rakennekosteudesta pintailmaisella.

Väliseinärakenteet ovat hyvässä kunnossa tutkituilta osin. Välipohjien alakattolevyissä havaitut vesivuotojäljet ovat johtuneet viemäri- ja vesijohtovuodoista. Viemäreissä on erilisin selvityksen perusteella vuotokohtia, jotka johtuvat puutteellisesti asennetuista putkista sekä syöpmistä ja halkeamista.

- Vesivahingossa vaurioituneet alakattolevyt vaihdetaan.
- Viemäriputkiston vaurioituneet osat ja vesijohtojen vika-asennukset korjataan.
- Mikäli vesivuotoja tapahtuu tulevaisuudessa, tiivistetään välipohjan läpiviennit.

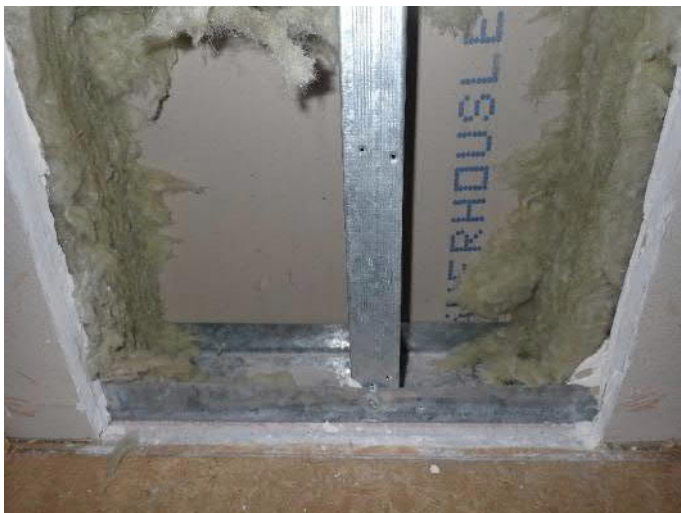
**Kuva 43.** Väliseinien rakenneavauksissa ei yleisesti todettu poikkeavaa.

Väliseinistä otettiin yhteensä 4 rakennusmateriaalinäytettä ja laboratorioanalyysin perusteella yhdessäkään ei todettu mikrobikasvustoa.

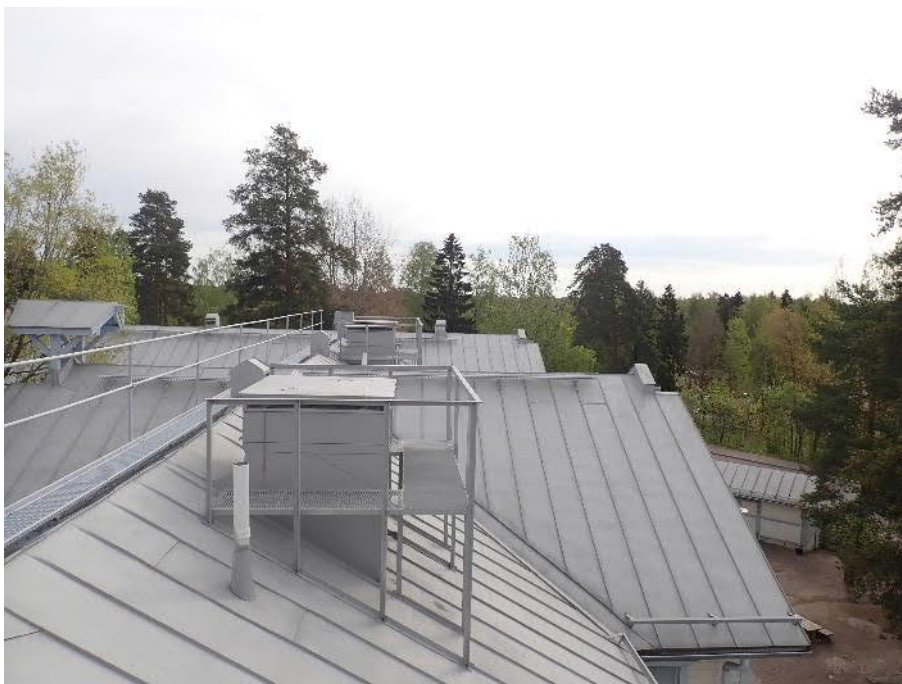
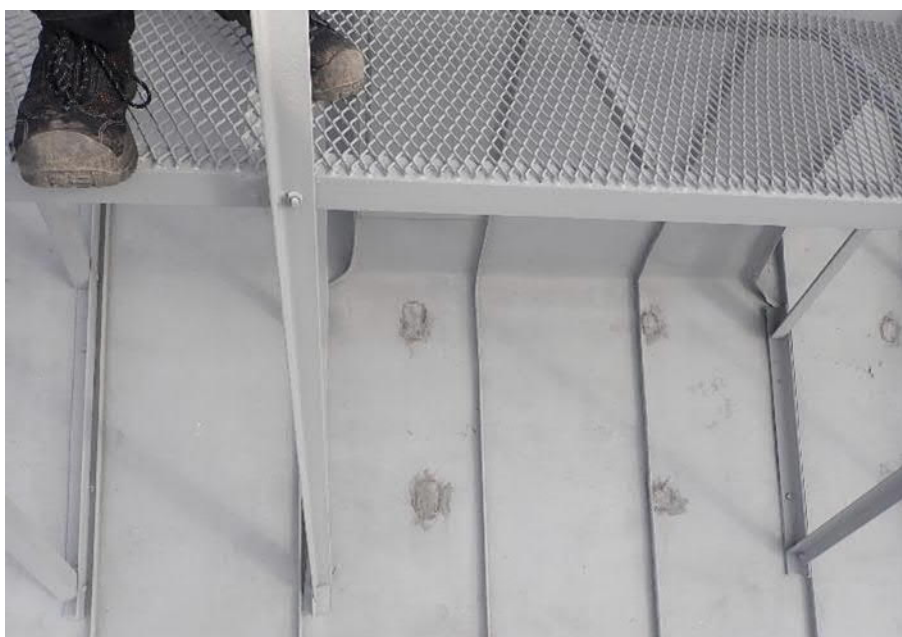
**Kuvat 49 ja 50.** Yllä yleiskuva vesikaton etelälapeelta. Kuvassa näkyy kaksi ilmanvaihtokoneiston puhallinta, joiden huoltotasojen tukien kiinnikkeet ovat puhkaisseet vesikatteen. Alla lähikuva huoltason vanhojen tukien paikatuista jäljistä vesikatteessa. Em. kohdilla vesikatteen puuosissa oli paljon värimuutoksia ja tummentumia, mitkä viittaavat vanhoihin vesivuotoihin.

Yläpohjan eristetilassa havaittiin, että useissa kohdin vesikaton ruodelaudoissa ja tukipuissa oli tummentumia ja värimuutoksia, joiden uskotaan johtuvan vanhoista vesivahingoista. Tutkimusten aikana yläpohjassa ei havaittu aktiivisia vesivuotoja tai kohonnutta kosteutta rakennusmateriaaleissa.

- Yläpohjan kosteusvaurioituneet alakattolevyt vaihdetaan uusiin.
- Vesikatto korjataan vesitiiviiksi. Vesikattoon asennetaan aluskate.
- Yläpohjan höyrynsulku korjataan ilmatiiviiksi viimeistään seuraavan peruskorjauksen yhteydessä.

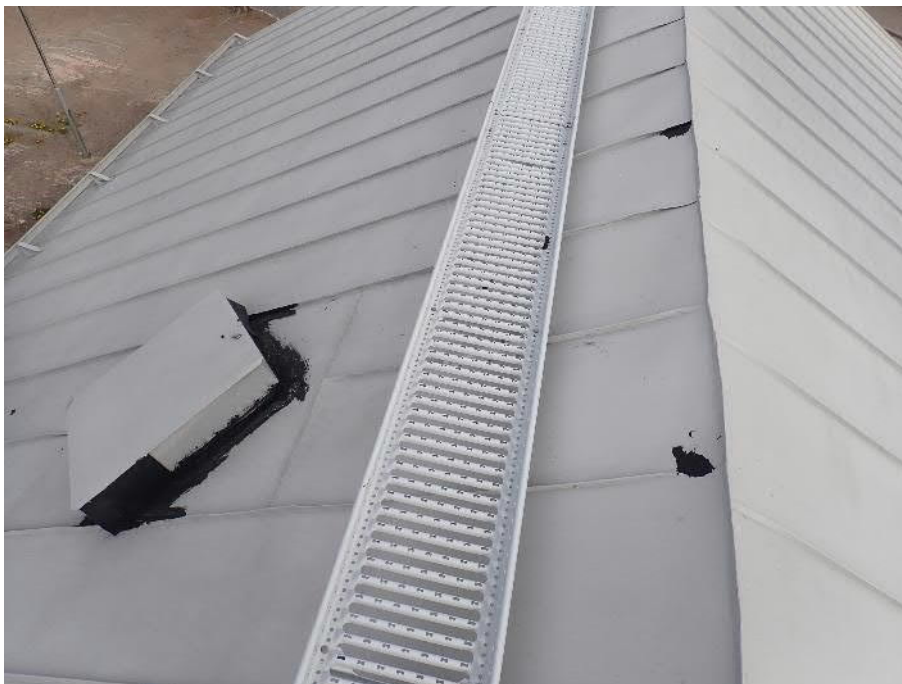
**Kuva 51.** Käyntiluukkuja yläpohjan eristetilaan on tiivistetty massalla. Vesikatteeen pintaa on paikoin myös tiivistetty.

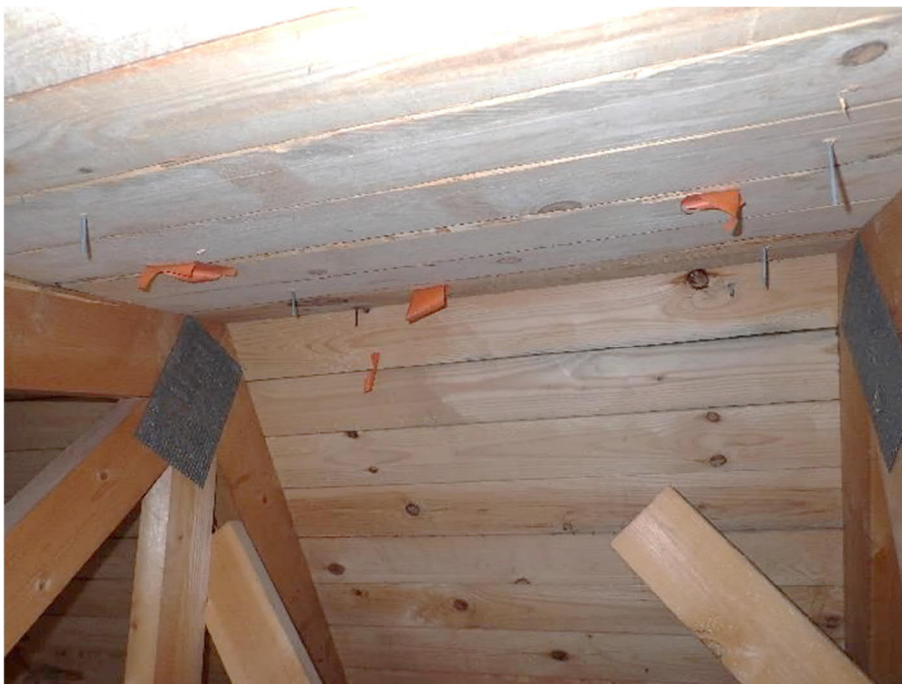
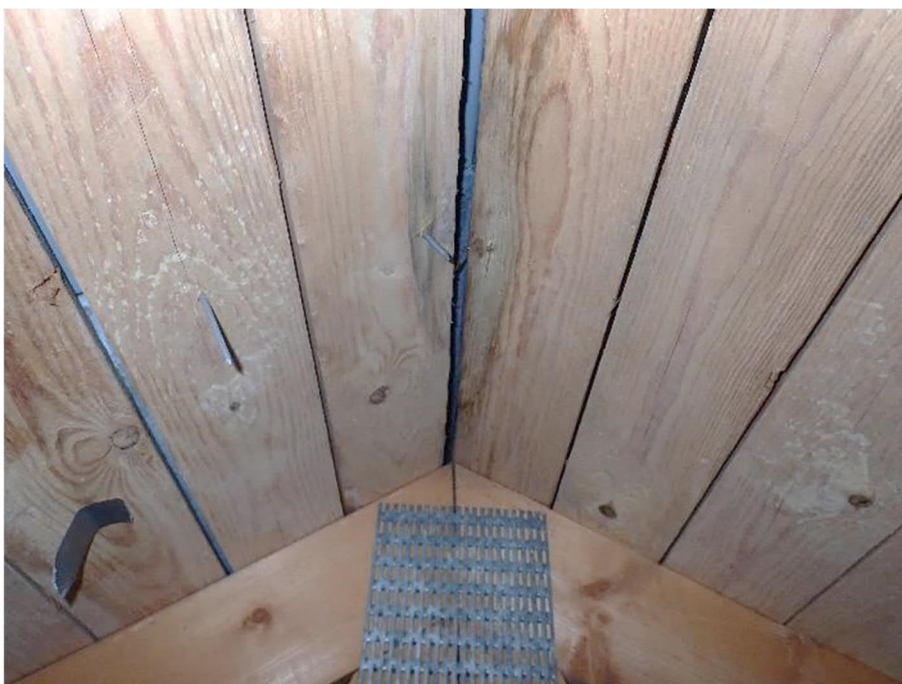
**Kuvat 53 ja 54.** Vesikatteena toimiva peltikate on kiinnitetty ruodelautoihin naulaamalla. Vesikatteella ei havaittu aluskatetta. Naulojen kohdalla laudoituksessa oli paikoin tummentumia ja värimuutoksia.

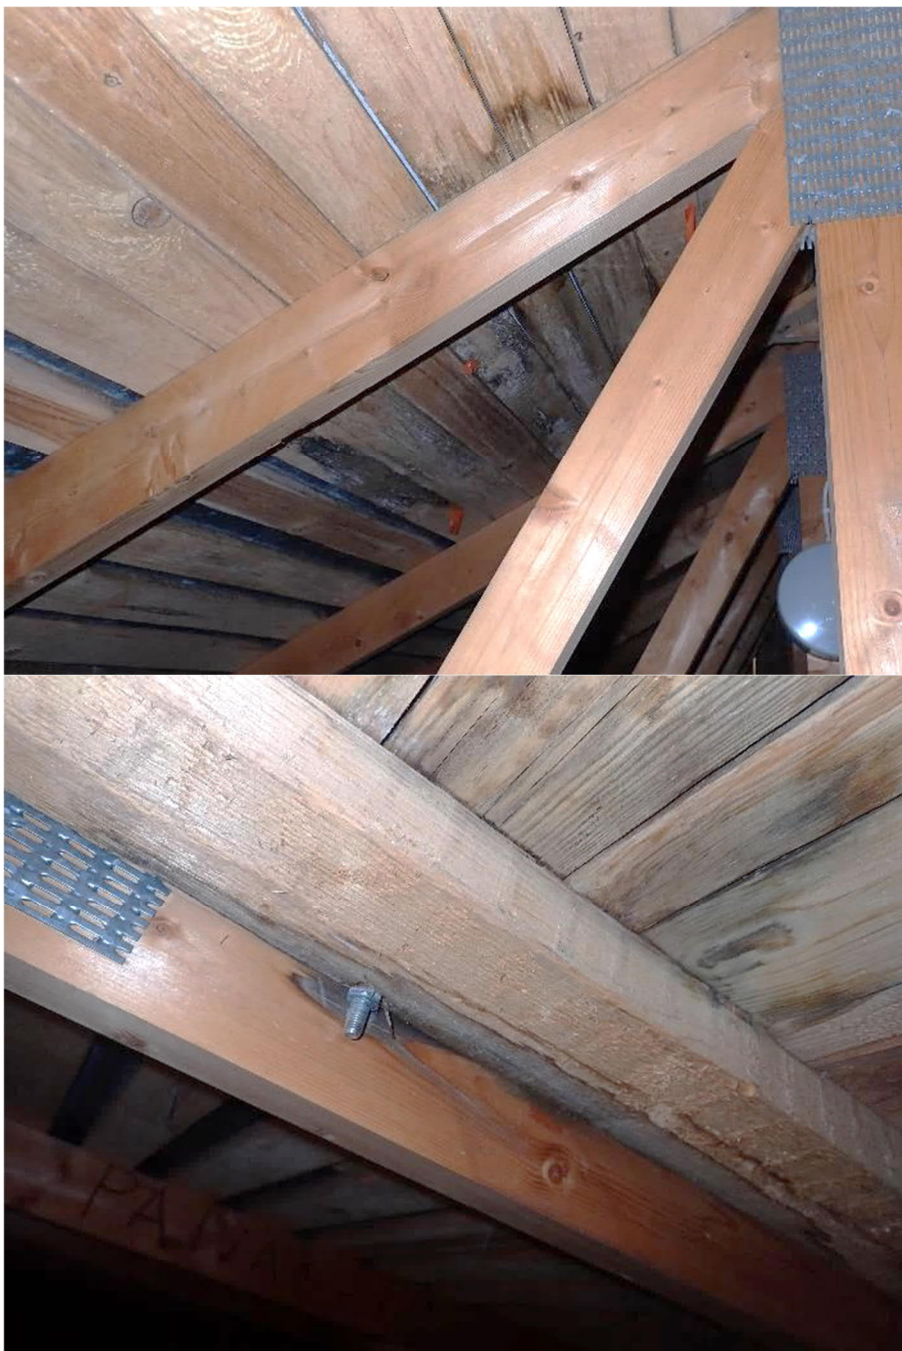
**Kuvat 57 ja 58.** Kattoruoteissa ja muissa vesikatteen puuosissa oli havaittavissa tummentumia ja värimuutoksia. Piikkimittausten perusteella näissä ei kuitenkaan todettu kohonnutta kosteutta.

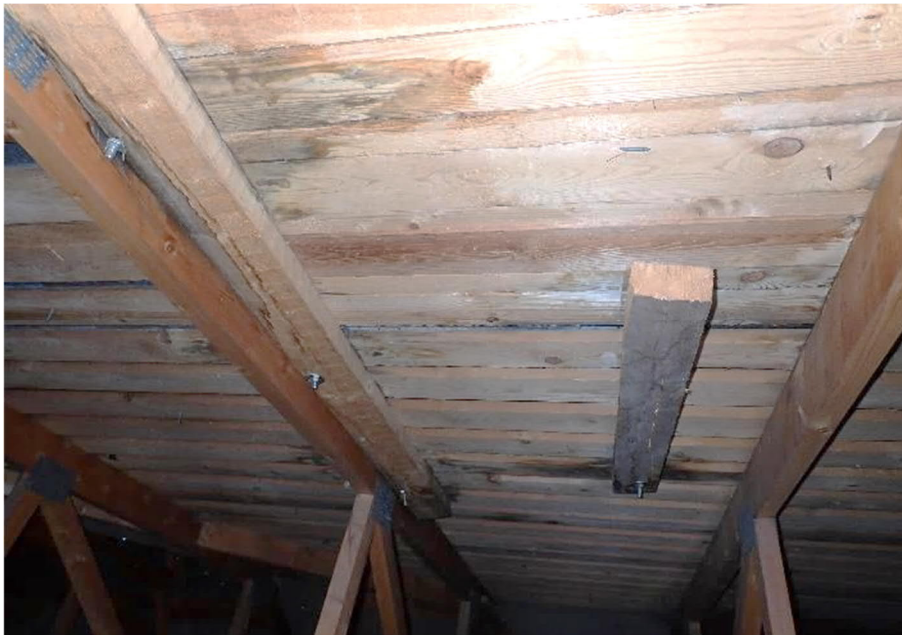
**Kuva 59.** Ruodelautojen tummentumia ja värimuutoksia.

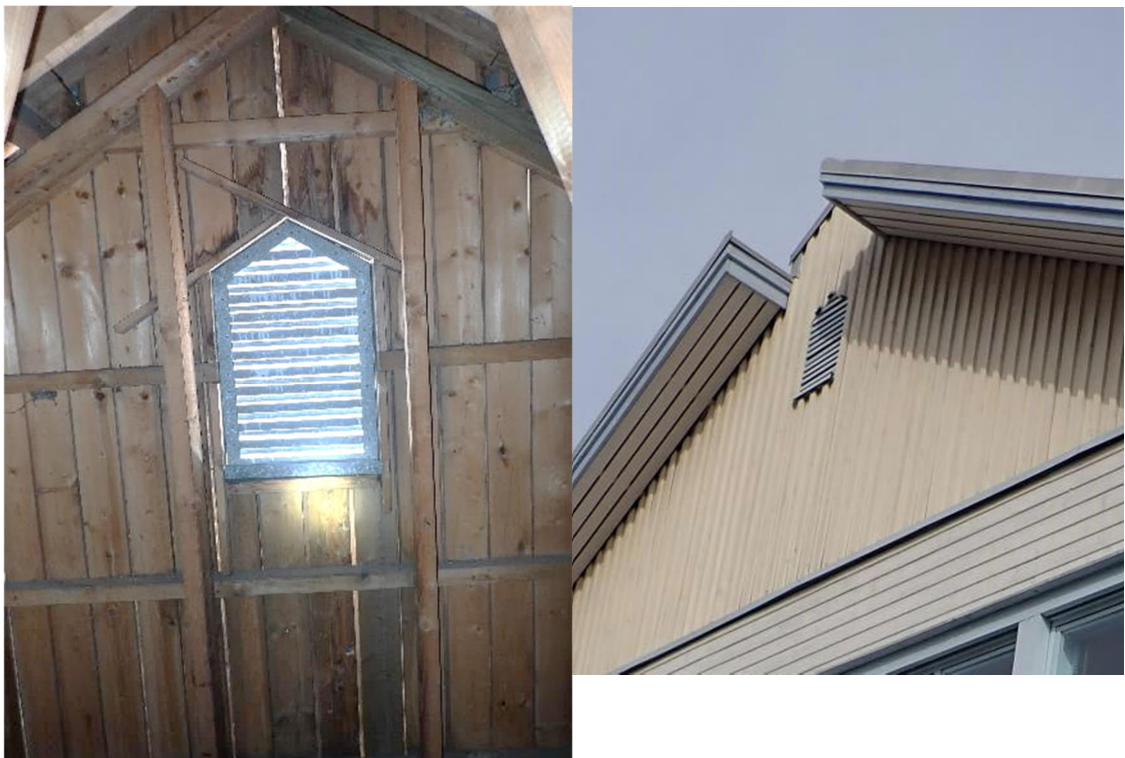
**Kuvat 60 ja 61.** Yläpohjan tuuletussäleikköjen kohdalla ulkoseinän laudoituksessa havaittiin vanhoja vesivalumajälkiä. Säleikköjen kohdalla ei ole räystästä.

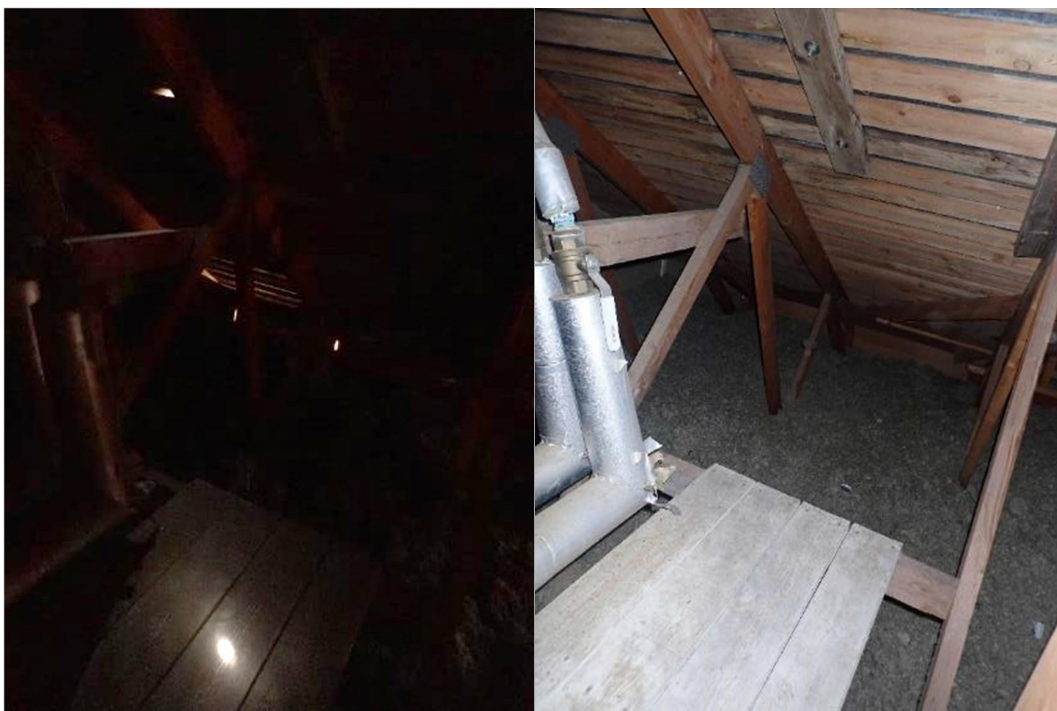
**Kuvat 62 ja 63.** Vesikatteessa havaittiin yksi reikä etelälappeella. Sama reikä on havaittu vuoden 2015 tutkimuksissa.

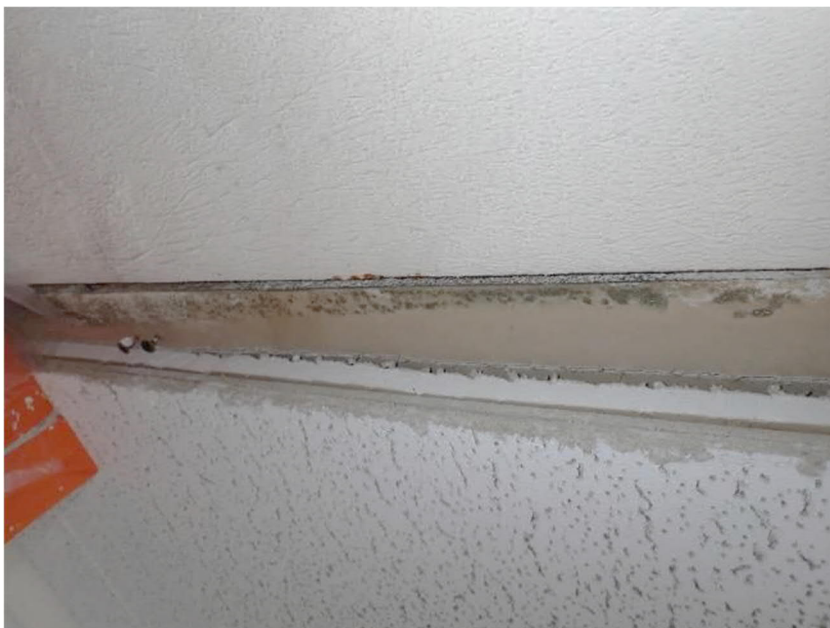
**Kuva 66.** Tilassa 52 yläpohjassa teräspalkin vieressä havaittiin kipsilevyssä pilkutusta, joka aistinvaraisesti vaikutti mikrobikasvustolta. Laboratorioanalyysissä näytteestä ei todettu mikrobikasvustoa.

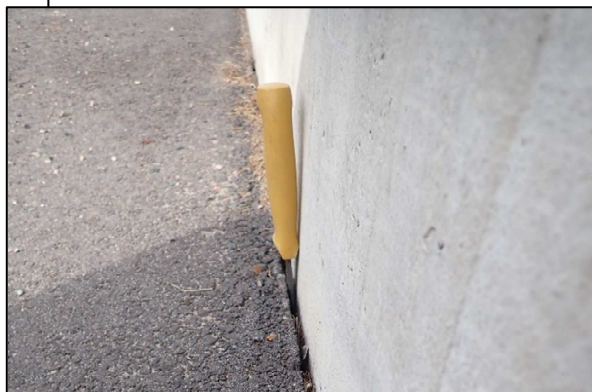
Sokkelissa ei havaittavissa patolevyä.  
Sokkelin ja asfaltin/kiveyksen liittymä ei ole vesitiivis

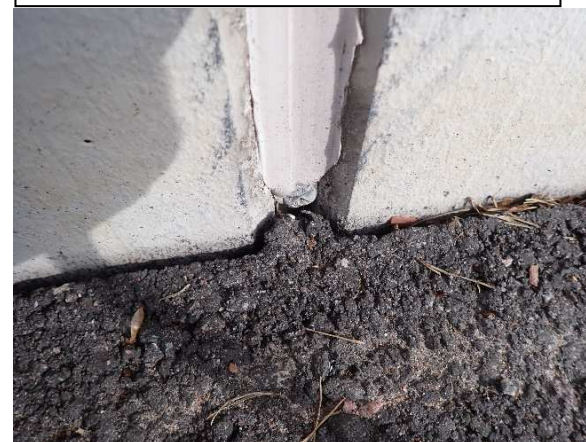
Elementtisaumat on uusittu vuoden 2015  
rakenneteknisen tarkastuksen jälkeen. Saumojen  
liittymät asfalttiin eivät ole vesitiiviit.

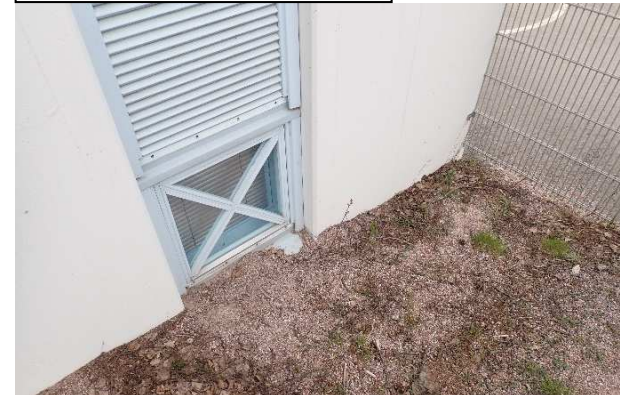
Ikkunapellitys ja jäänyt hiekan alle.

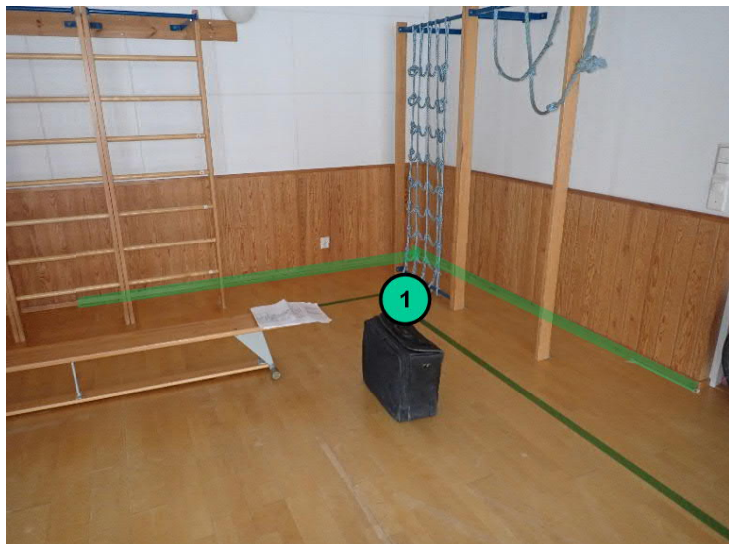
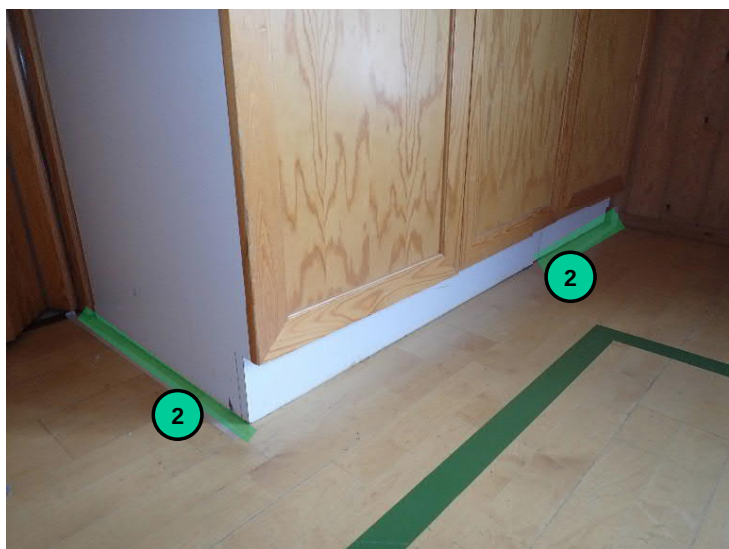
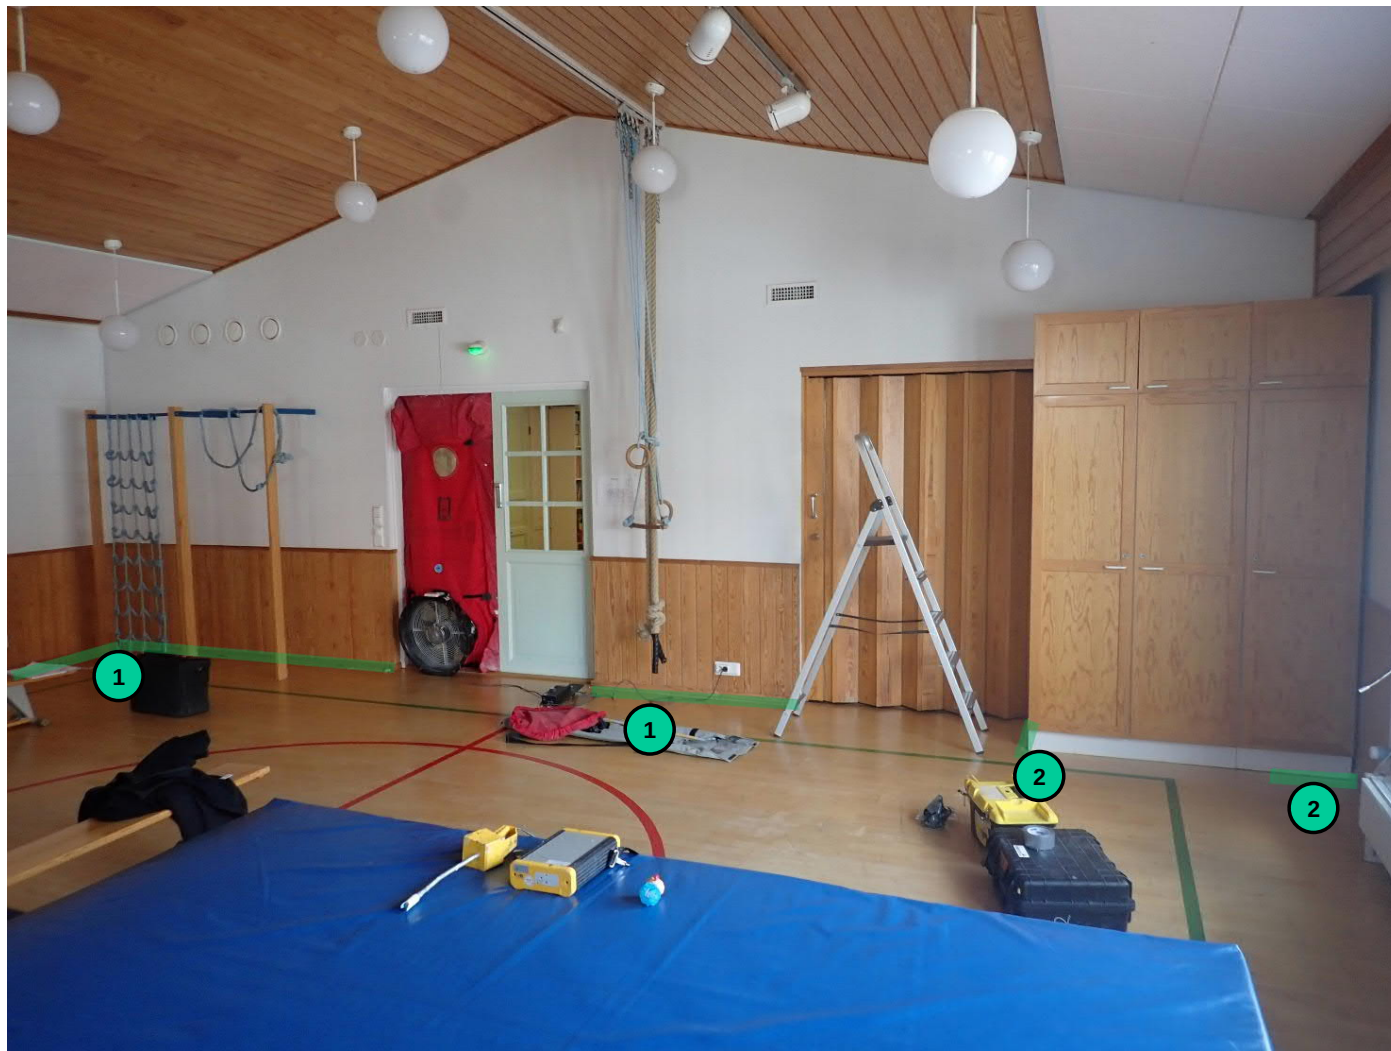
# TILAN 67 YHTEISHALLI ALAPOHJAN MERKKIAINETUTKIMUS 30.4.2020

Merkkiaiinekoe on tehty rikkiheksafluoridikaasulla ja Wika GIR-10-analysaattorilaitteella. Tila alipaineistettiin tutkimuksen ajaksi Blowerdoor -alipaineistimella. Tilan ja eristetilan välinen paine-ero oli -10 Pa.

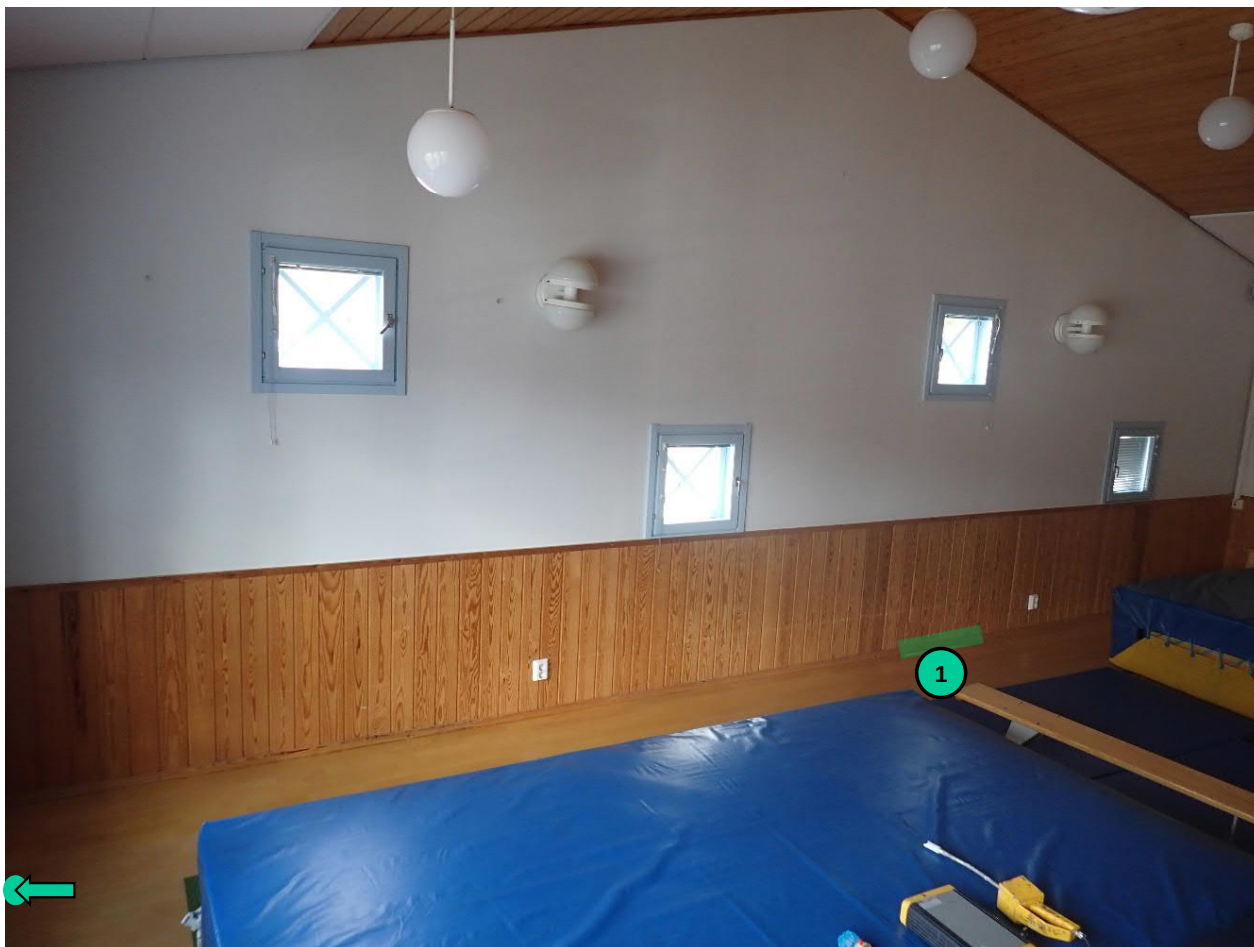
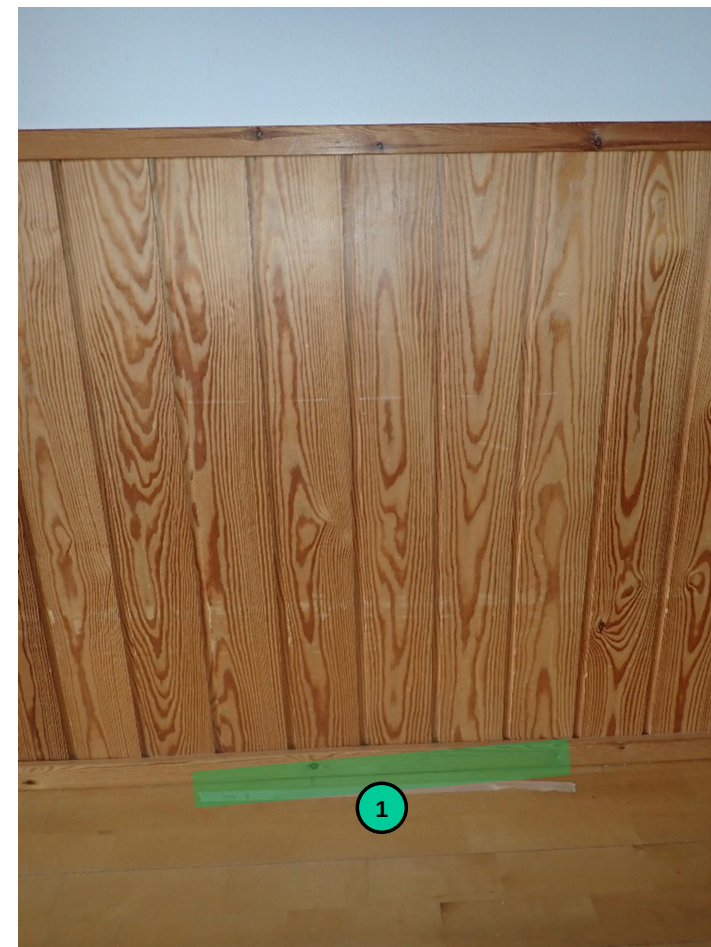
# TILAN 67 YHTEISHALLI ALAPOHJAN MERKKIAINETUTKIMUS 30.4.2020

Merkkiainekoe on tehty rikkiheksafluoridikaasulla ja Wika GIR-10-analysaattorilaitteella. Tila alipaineistettiin tutkimuksen ajaksi Blowerdoor -alipaineistimella. Tilan ja eristetilan välinen paine-ero oli -10 Pa.

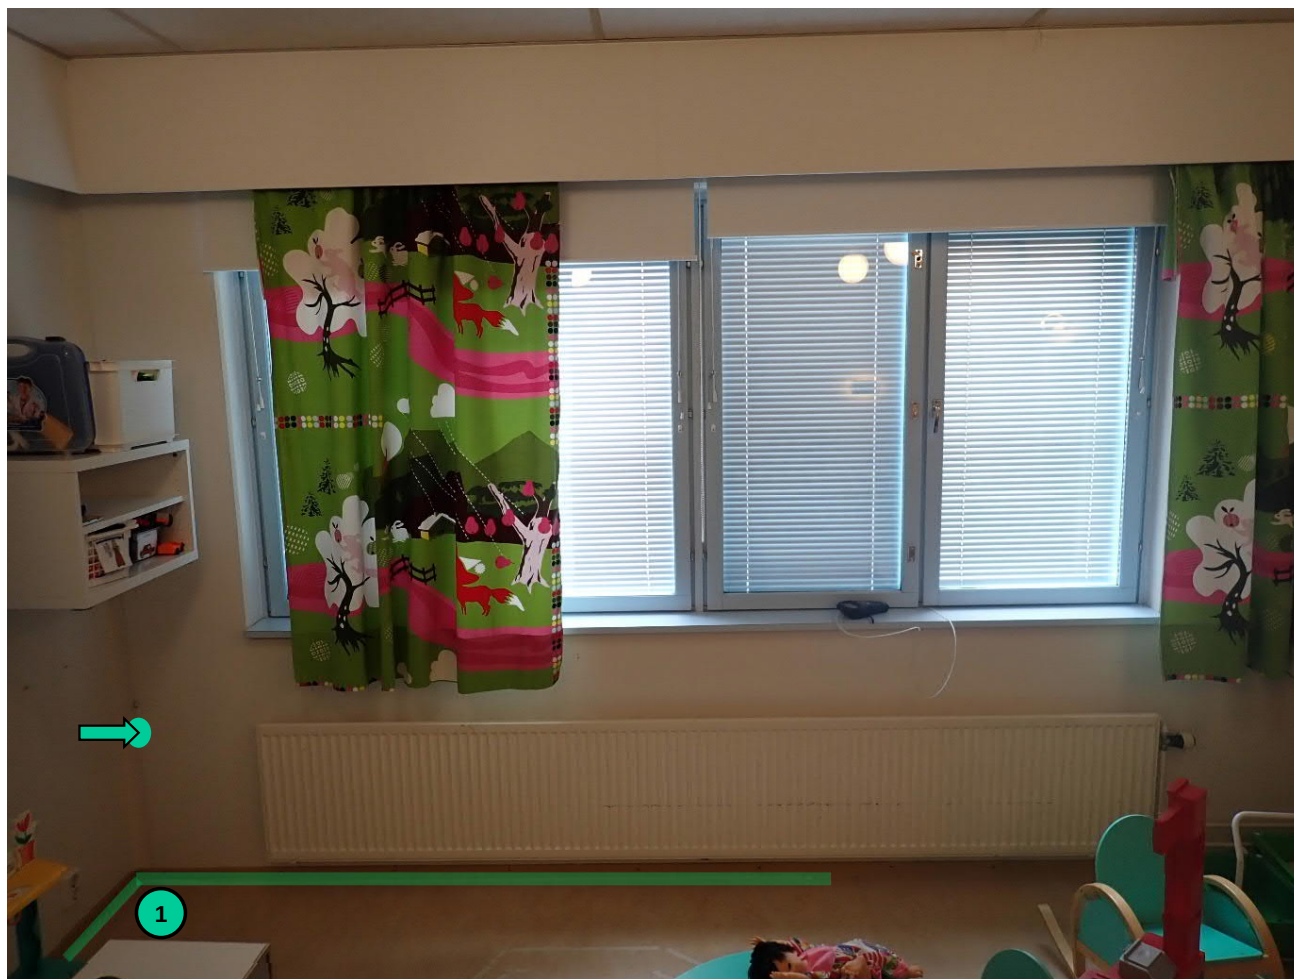
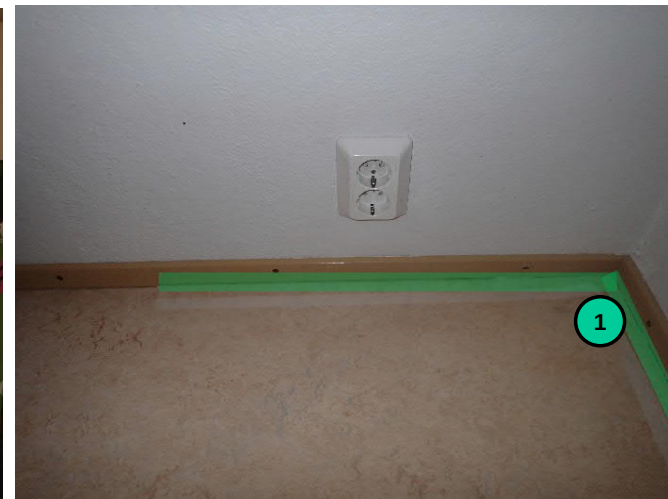
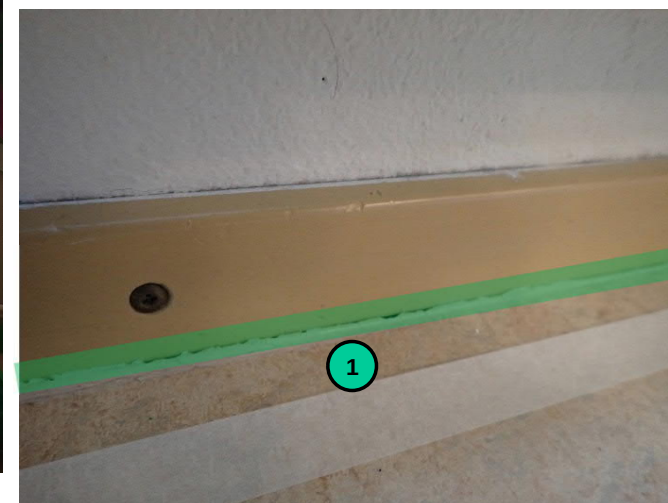
# TILAN 8 ULKOSEINÄN MERKKIAINETUTKIMUS 30.4.2020

Merkkiainekoe on tehty rikkiheksafluoridikaasulla ja Wika GIR-10-analysaattorilaitteella. Tila alipaineistettiin tutkimuksen ajaksi Blowerdoor -alipaineistimella. Tilan ja eristetilan välinen paine-ero oli -10 Pa.

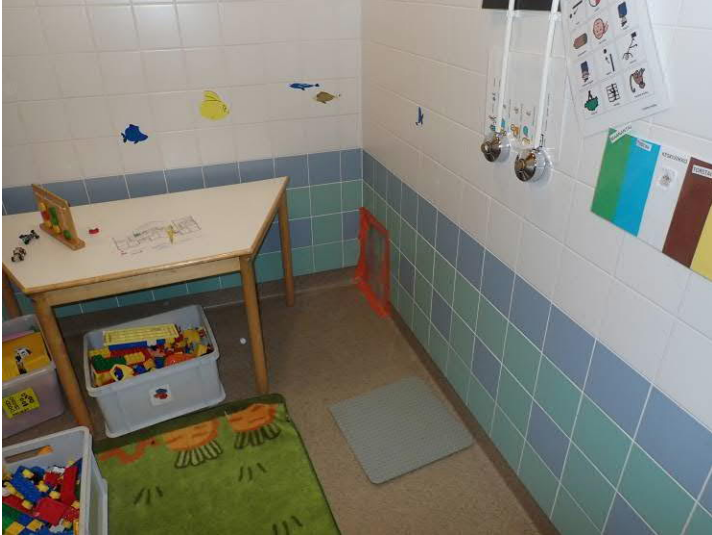
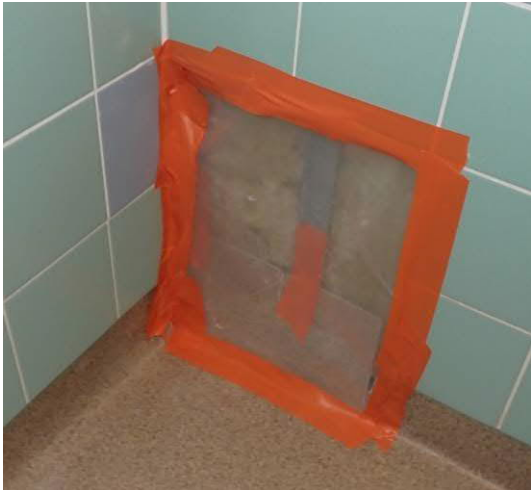
**Avaus 1, tila 24, tilan 23 väliseinä**

| Värimuutokset: ei muutoksia<br>Rakennemuutokset: ei muutoksia<br>Kosteus:<br>- rakennusmateriaaleissa ei aistinvaraisesti todettu viitteitä kohonneesta kosteudesta<br>Ilmatiiveys: ei havaittu aistinvaraisesti merkittäviä ilmavuotokohtia<br>Hajut: rakennusmateriaaleissa ei havaittu poikkeavaa hajua<br>Muuta: väliseinän rungon ja ulkoseinän välissä on tervapaperi | |

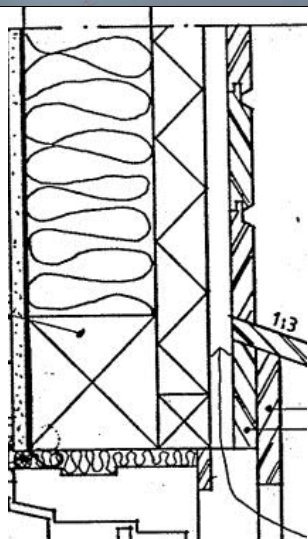
**Avaus 3, tila 67, ulkoseinän ikkunan päältä**

| <b>Rakennekerrokset ja mitat:</b><br>maali (sisäpinta)<br>13 mm kipsilevy<br>höyrynsulkukalvo<br>125 mm mineraalivilla<br>50 mm tuulensuojamineraalivilla<br>julkisivulaudoitus ja sen ristikoolaus (ei avattu) | <b>Näytteet ja tulokset:</b><br>-<br>-<br>-<br>MR4, mineraalivilla ikkunakarmin päältä (ei mikrobi-<br>kasvustoa)<br>-<br>- |
| <b>Havainnot ja mittaukset</b><br>Värimuutokset: ei muutoksia<br>Rakennemuutokset: ei muutoksia<br>Kosteus:<br>- mineraalivilla aistinvaraisesti kuiva<br>- puurunko kuiva, alle 10 p-%<br>Ilmatiiveys: höyrynsulkua ei ole tiivistetty ikkuna-<br>karmiin. Ikkunakarmin ja ulkoseinän alaohjauspuun<br>liittymä on tiivistetty vain PU-vaahdolla, elastinen mas-<br>saus on jäänyt pois.<br>Hajut: ei poikkeavaa hajua<br>Muuta: - | <b>Sijaintikartta</b><br> |

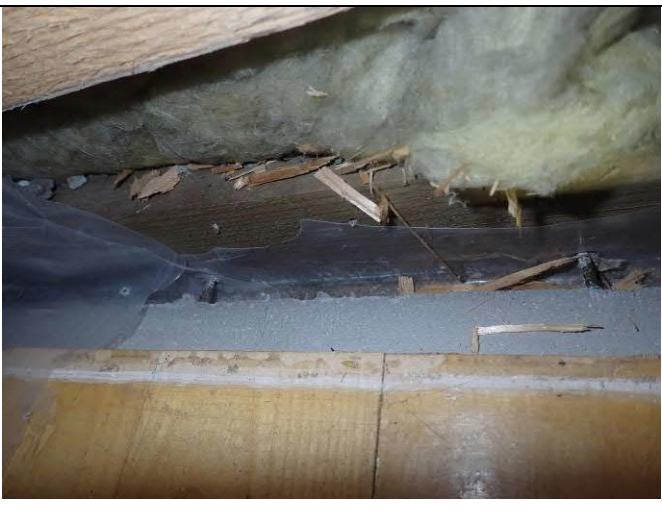
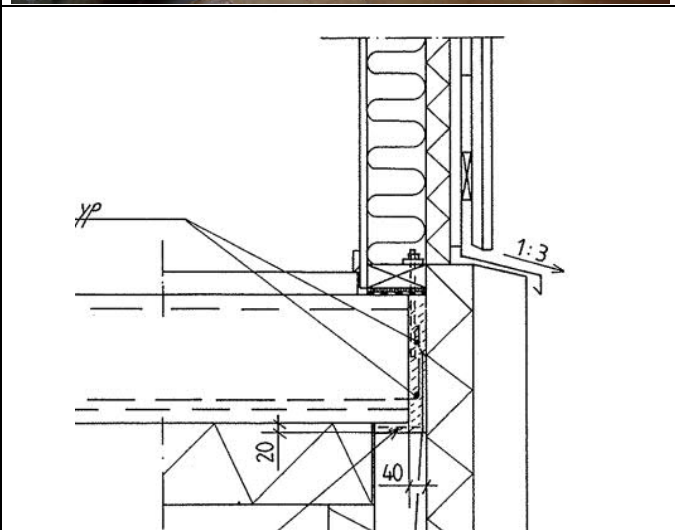
**Avaus 4, tila 67, ulkoseinän ja alapohjan liittymä**

| <p>Värimuutokset: mineraalivillassa paikoin tummentumia</p> <p>Rakennemuutokset: ei muutoksia</p> <p>Kosteus:</p> <ul style="list-style-type: none"> <li>- mineraalivilla aistinvaraisesti kuiva</li> <li>- puurunko kuiva, alle 10 p-%</li> </ul> <p>Ilmatiiveys: höyrynsulku on limitetty lattian pintavalun alle.</p> <p>Hajut: ei poikkeavaa hajua</p> <p>Muuta: sisäpuolinen kipsilevy on lattian pintabetonikerrosta vasten.</p> | |

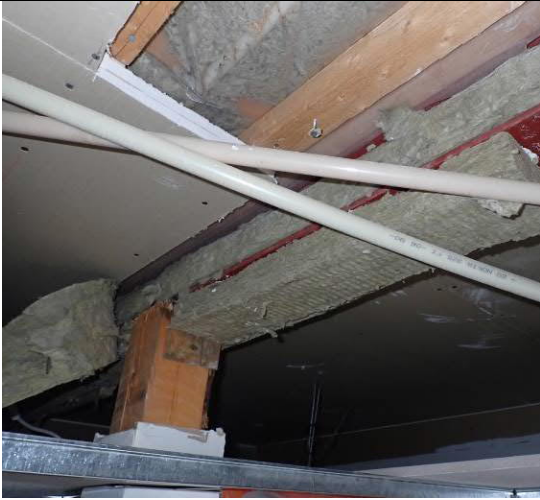
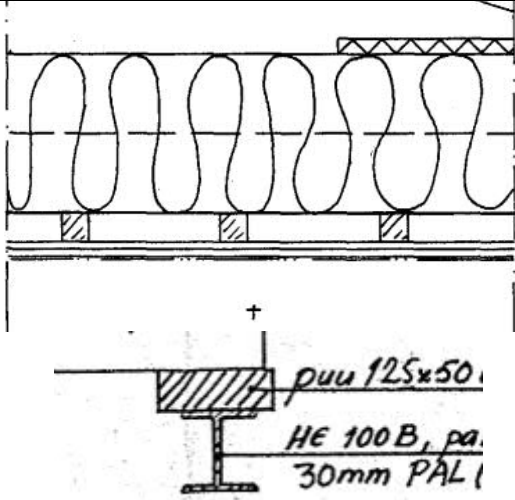
## Avaus 5, tila 61, yläpohja

| <p>Värimuutokset: pilarin naulalevyt ruostuneet</p> <p>Rakennemuutokset: ei muutoksia</p> <p>Kosteus:</p> <ul style="list-style-type: none"> <li>- mineraalivilla aistinvaraisesti kuiva</li> <li>- puurunko kuiva, alle 10 p-%</li> </ul> <p>Ilmatiiveys: höyrynsulkua ei ole limitetty tai tiivistetty teräspalkin kohdalla.</p> <p>Hajut: ei poikkeavaa hajua</p> <p>Muuta: alakattolevyjen pinnoilla oli paljon vesivuotojälkiä. Jäljet olivat yläpohjan teräspalkin suuntaisesti.</p> | |

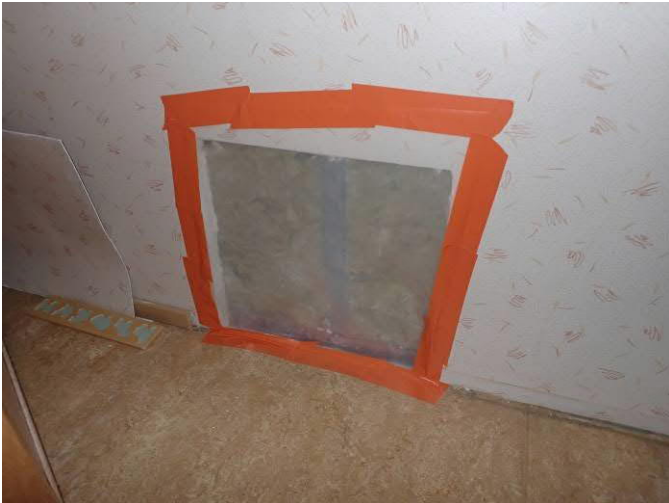
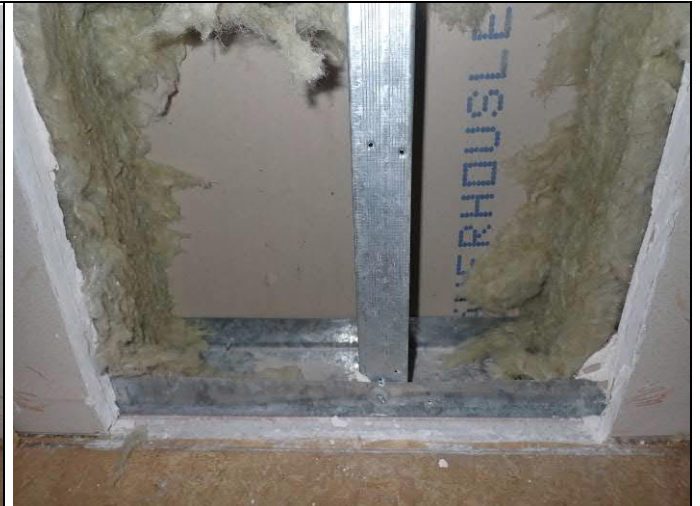
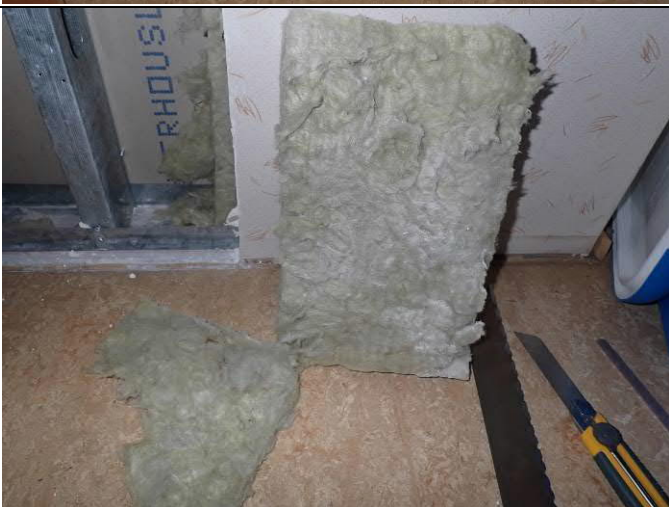
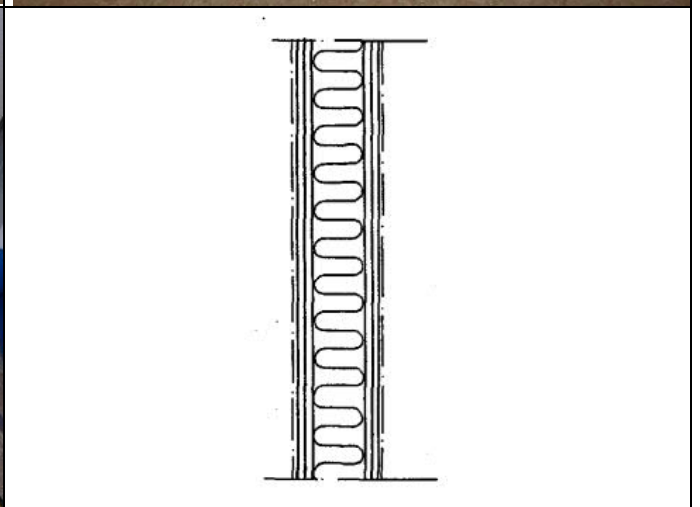
**Avaus 9, tila 43, käytävän väliseinä**

| Värimuutokset: ei muutoksia<br>Rakennemuutokset: ei muutoksia<br>Kosteus:<br>- mineraalivilla aistinvaraisesti kuiva<br>Ilmatiiveys: -<br>Hajut: ei poikkeavaa hajua<br>Muuta: - | |

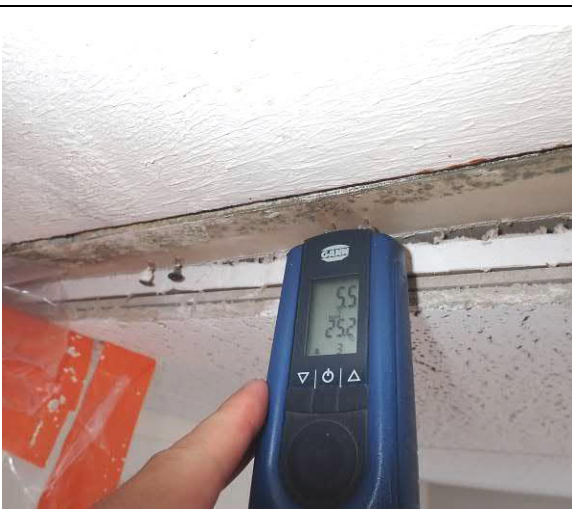
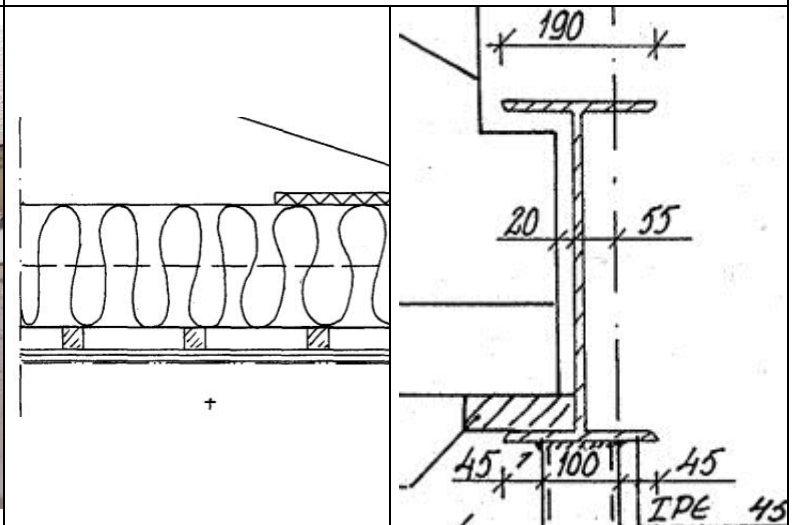
## Avaus 10, tila 52, yläpohja

| <p>Värimuutokset: alakattolevyn alapinnassa oli vanhoja vesivuotojälkiä. Kipsilevyn alapinnassa oli tummaa pilkutusta.</p> <p>Rakennemuutokset: ei muutoksia</p> <p>Kosteus:</p> <ul style="list-style-type: none"> <li>- mineraalivilla aistinvaraisesti kuiva</li> <li>- runkopuu ja kipsilevyt kuivia (alle 5,5 p-%)</li> </ul> <p>Ilmatiiveys: höyrynsulkumuovi ei ole yhtenäisen yläpohjassa – se katkeaa kattopalkkien kohdalla.</p> <p>Hajut: ei poikkeavaa hajua</p> <p>Muuta: kipsilevyn alapinnassa on tummaa pilkutusta, ilmeisesti mikrobikasvustoa. Avauksen kohdalla oli I-palkki.</p> | |

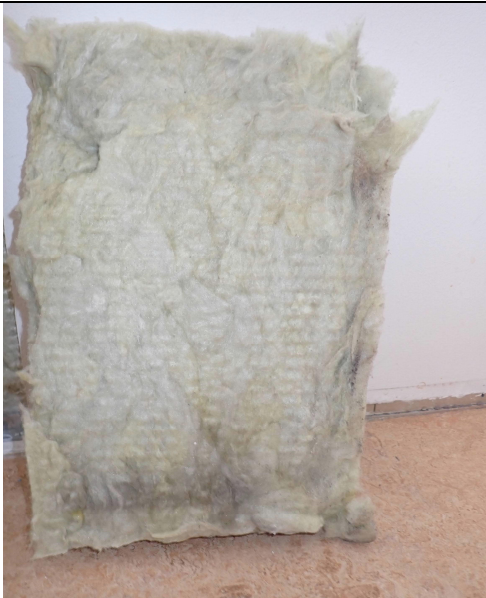
**Avaus 11, tila 43, WC:n väliseinä**

| <p>Värimuutokset: mineraalivillalevyssä tummentumia<br/> Rakennemuutokset: ei muutoksia<br/> Kosteus:</p> <ul style="list-style-type: none"> <li>- mineraalivilla aistinvaraisesti kuiva</li> <li>- kipsilevy kuiva (7...10 p-%)</li> </ul> <p>Ilmatiiveys: -<br/> Hajut: ei poikkeavaa hajua<br/> Muuta: -</p> | |

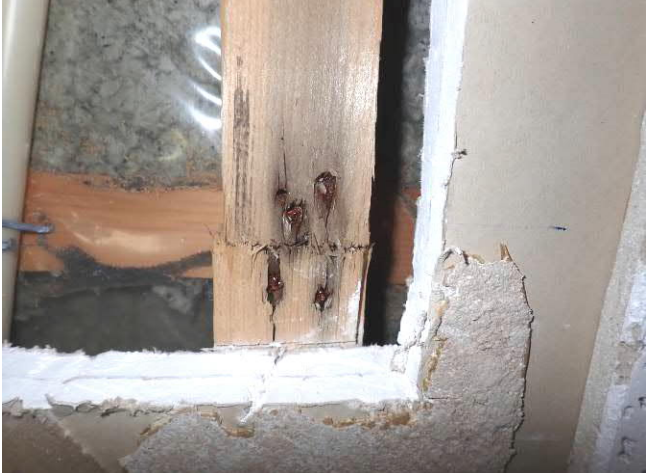
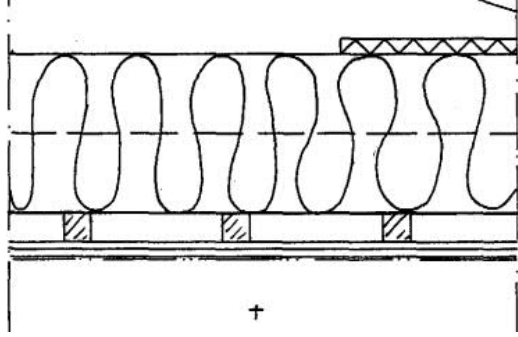
**Avaus 12, tila 36, yläpohja**

| <p>Värimuutokset: alakattolevyssä on vanhoja vesivuotojälkiä. Puurungossa on hieman tummentumia ja nauloissa ruostetta.</p> <p>Rakennemuutokset: ei muutoksia</p> <p>Kosteus:</p> <ul style="list-style-type: none"> <li>- mineraalivilla aistinvaraisesti kuiva</li> <li>- puurunko ja kipsilevy kuiva (alle 10 p-%)</li> </ul> <p>Ilmatiiveys: höyrynsulku vaikutti ilmatiiviydeltä. Se oli kuitenkin lävistetty koolausrimojen nauloin.</p> <p>Hajut: ei poikkeavaa hajua</p> <p>Muuta: -</p> | |
