**KOSTEUS- JA SISÄILMATEKNINEN KUNTOTUTKIMUS**

**PÄHKINÄNSÄRKIJÄN PÄIVÄKOTI  
PÄHKINÄTIE 2, VANTAA  
22500325-437**

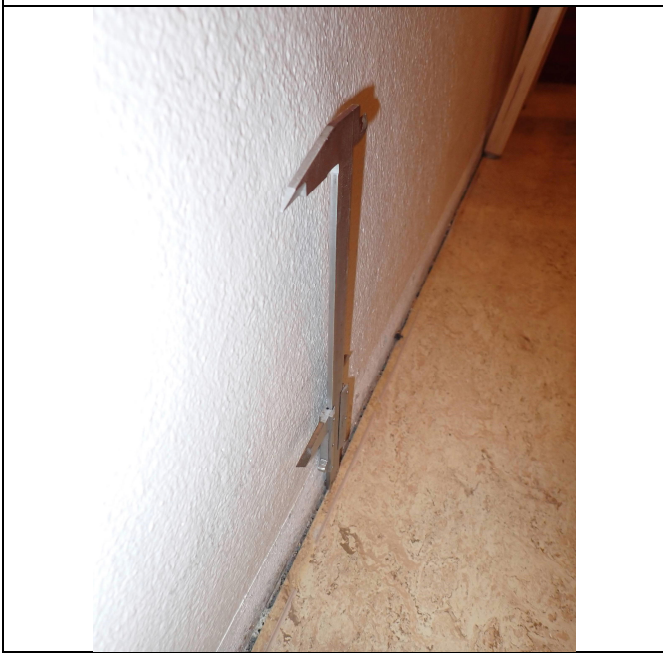
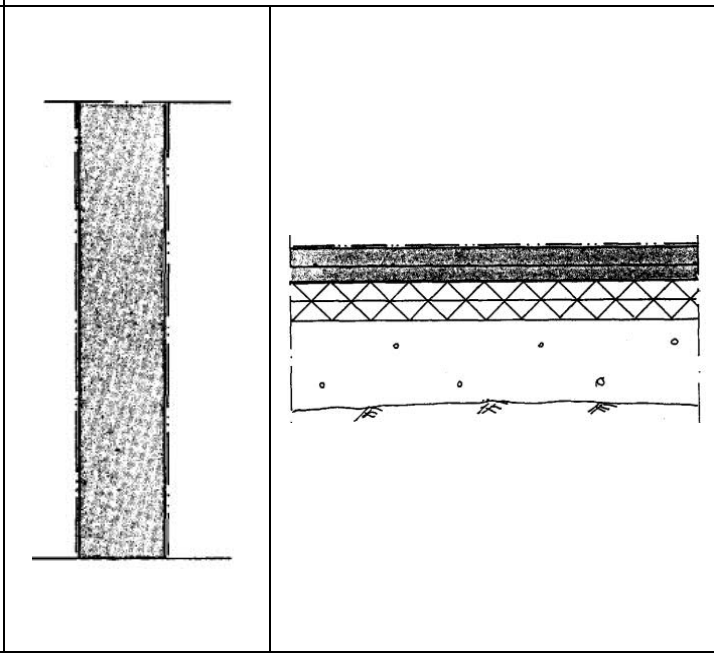
**Avaus 13, tila 25, tilan 26 väliseinän ja alapohjan liittymä**

| <p>Värimuutokset: ei muutoksia<br/> Rakennemuutokset: ei muutoksia<br/> Kosteus:<br/> - jalkalista: ei aistinvaraisesti kosteutta-<br/> Ilmatiiveys: väliseinän ja alapohjan liittymään sai mahtumaan mitan. Kyseessä on merkittävä ilmavuoto-<br/> Hajut: ei poikkeavaa hajua<br/> Muuta: -</p> | |

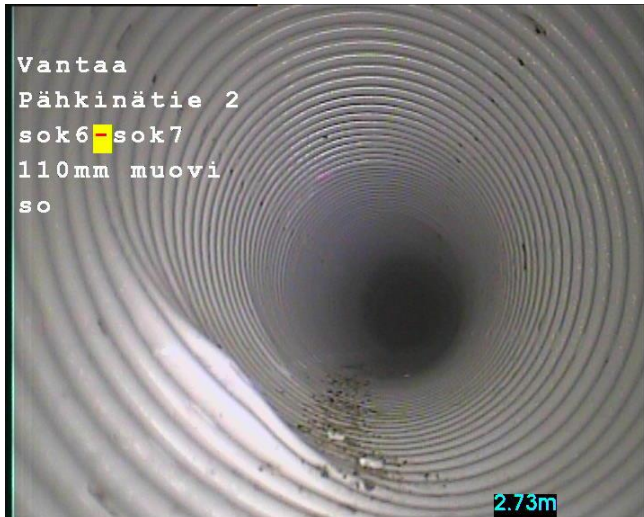
Kuva 1: vähäinen muodonmuutos putken seinämässä KUNTOLUOKKA 2.

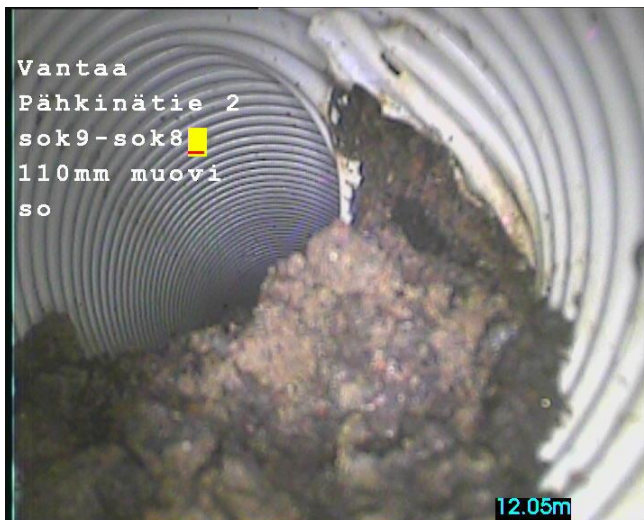
Kuva 2: Reikä putken seinämässä, josta valuu hiekka putken sisälle KUNTOLUOKKA 3.

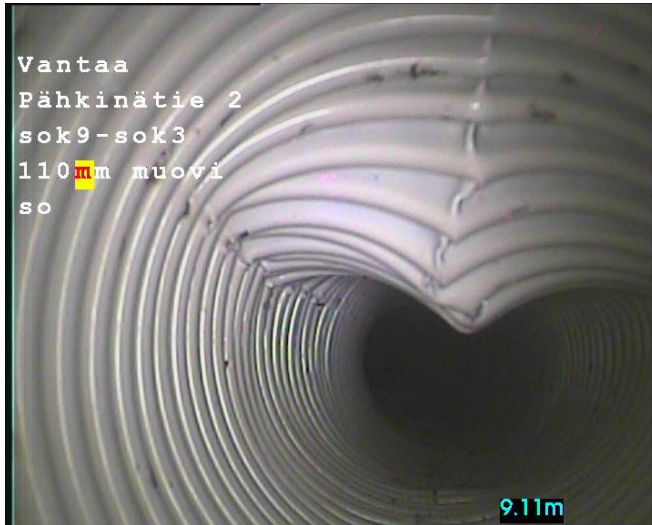
Kuva 3: Kohtalainen muodonmuutos, KUNTOLUOKKA 3.

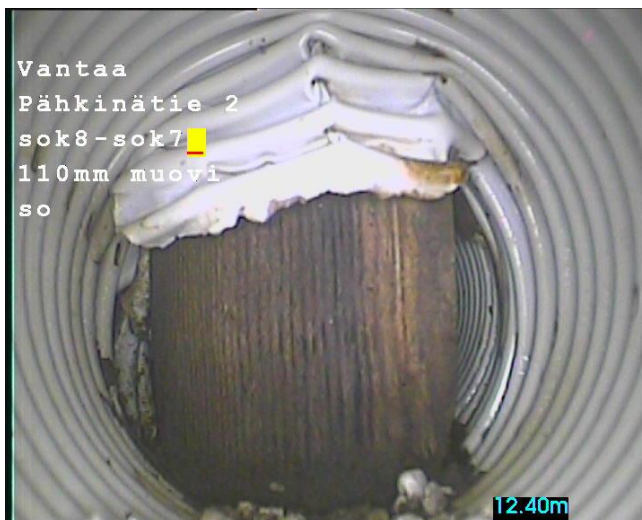
Kuva 4: Puu paalu putken läpi, KUNTOLUOKKA 4.

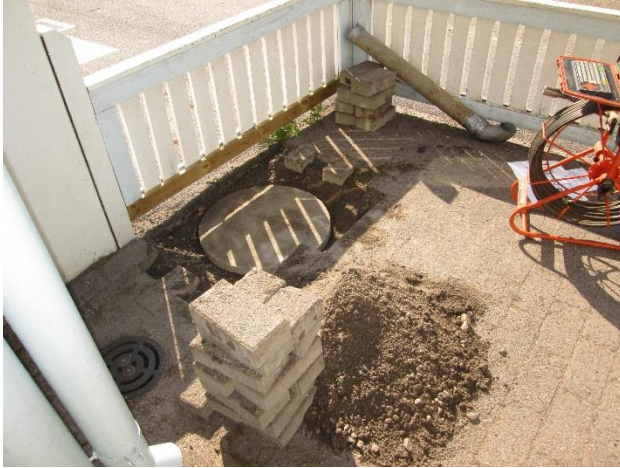
Kuva 5: kaivo SOK 8 otettuna esille kivetyksen alta.

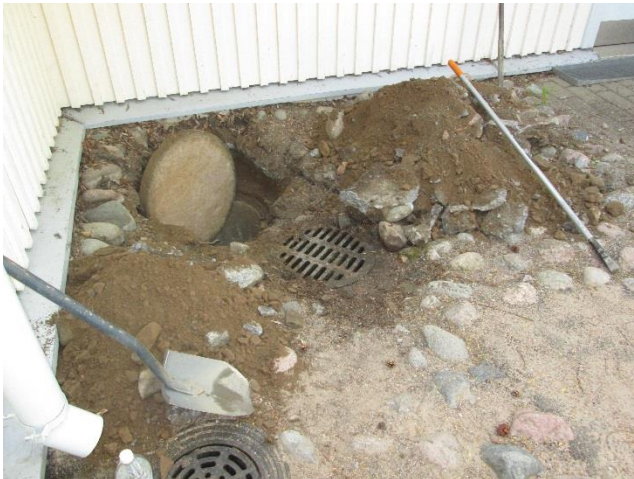
Kuva 6: Kaivo SOK 3 otettuna esille betonin ja kivien alta.

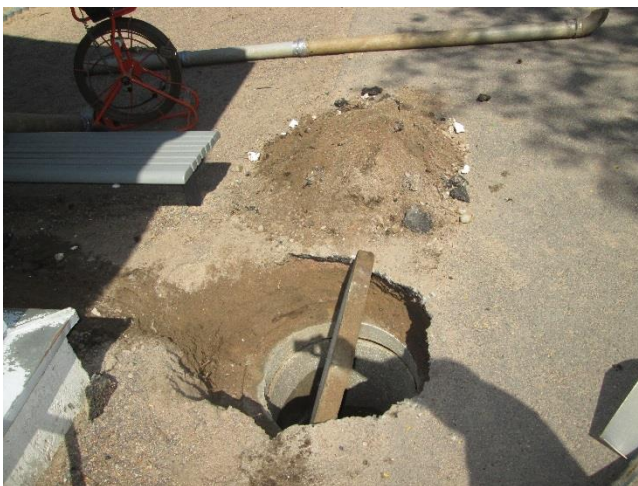
Kuva 7: Kaivo SOK 5 otettuna esille asfaltin alta.

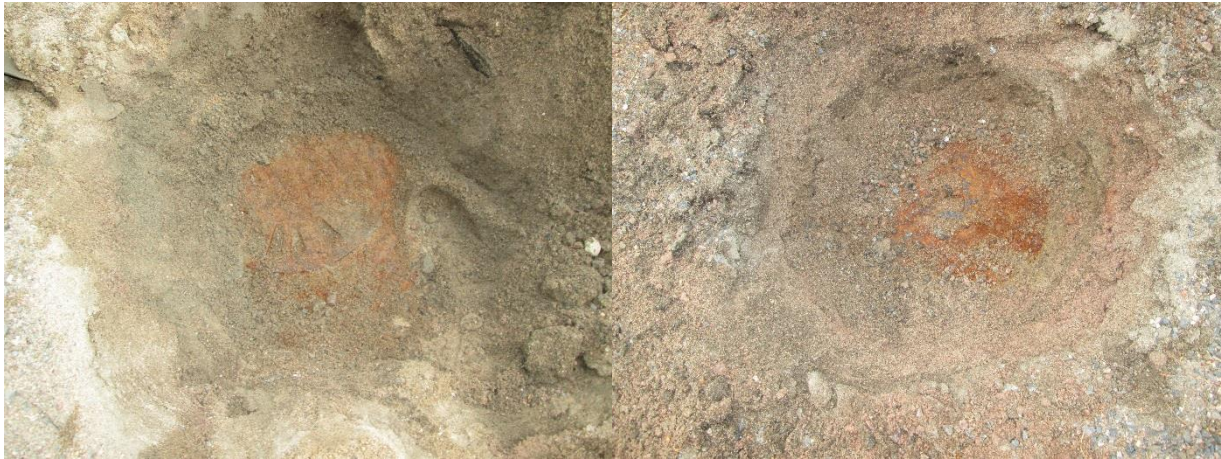
Kuva 1 ja 2: Ritaläkännellä varustettuja sadevesikaivoja hiekan alla (noin 30cm).

Mielestämme jatkoa ajatellen työhön täytyisi ottaa mukaan LVI-suunnittelija, joka määrittäisi voidaanko osa nykyisistä ritiläkansikaivoista muuttaa umpikannellisiksi ja miten pintamaiden

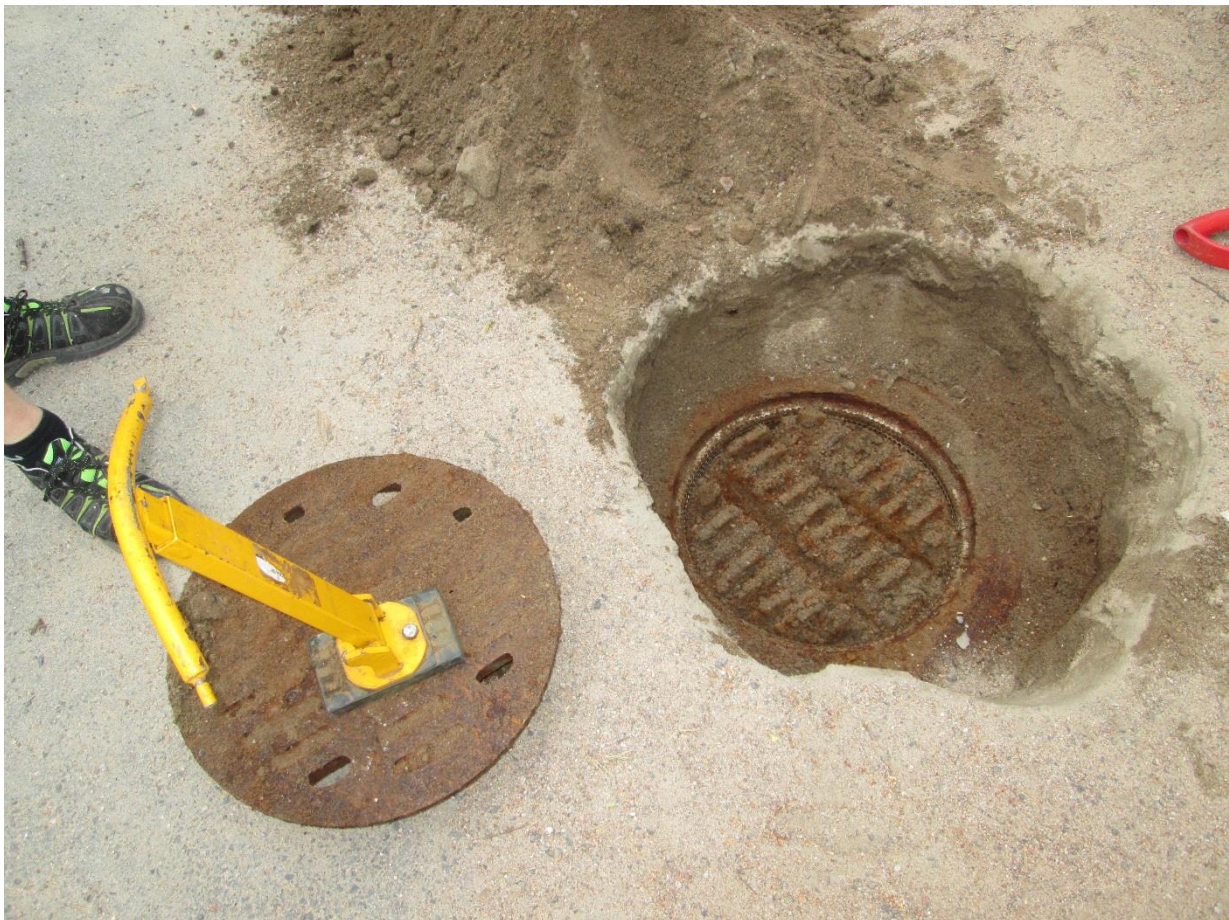
Kuva 3: SVK 9 kaivettuna esille.

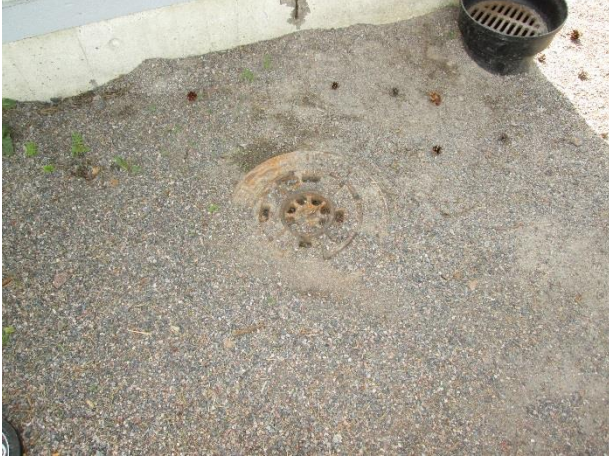
Kuva 4: SVK täynnä hiekkaa.

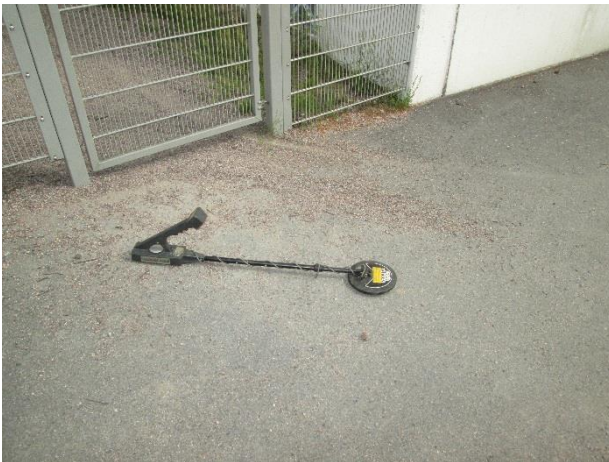
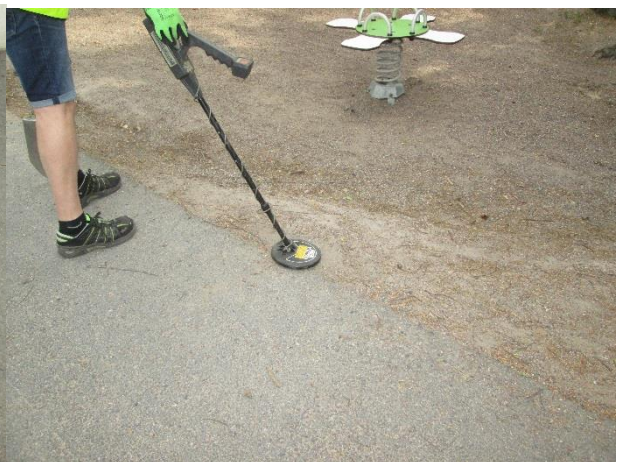
Kuva 5 ja 6: Metallin paljastimella paikannettuja kaivoja, jotka piilossa asfaltin ja hiekan alla.

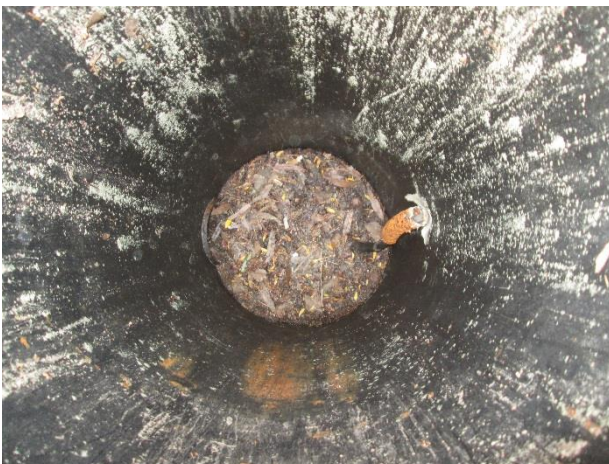
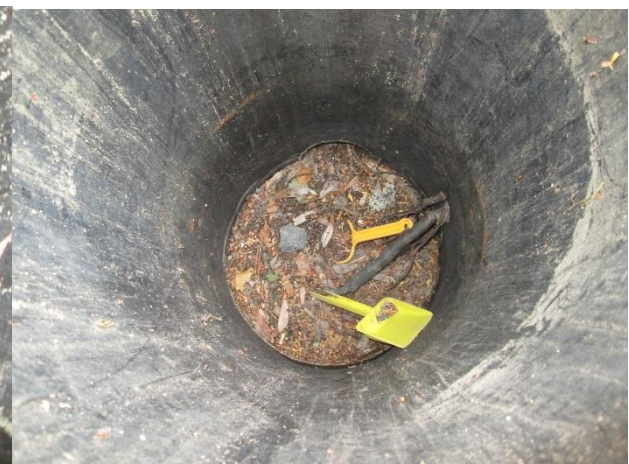
Kuva 7 ja 8: Rännikaivoja, jotka lähes tukossa irtokertymästä.

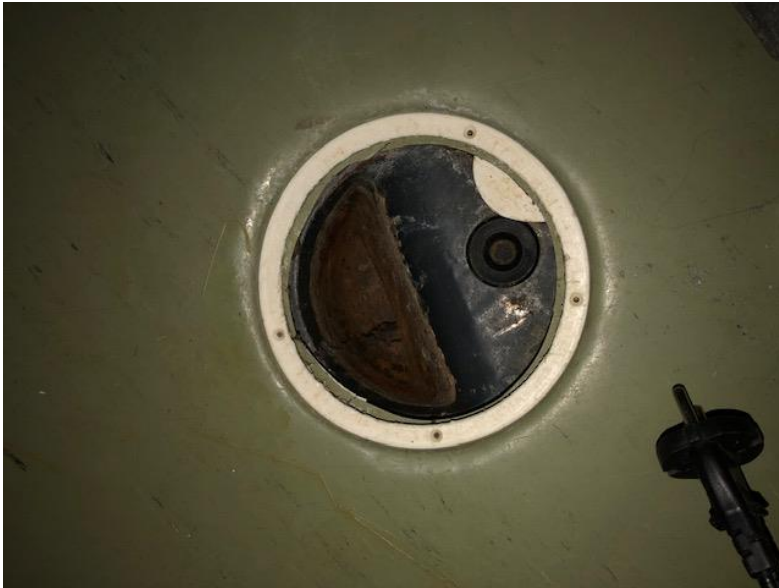
Kiinteistössä on lattiakaivoja keittiötiloissa, märkätiloissa, pyykinhuolto- ja siivoustiloissa. Lattiakaivot olivat pääosin muovia, mutta myös valurauta- ja teräskaivoja esiintyy, lähinnä keittiössä. Lattiakaivot ovat kunnoltaan tyydyttäviä ja puhtaita. Valurautakaivoissa on ruostetta, mutta ei silminhavaittavia vaurioita. Muutamista kuivillaan olevista kuivakaivoista kantautuu huoneisiin lievää viemärihajua. Yläkerran siivouskomerossa on lisäksi yksi lattiakaivo, josta puuttu ”rassaustulppa”. Näin ollen viemärihajut kulkeutuvat suoraan tiloihin.

Kuva 8. Muovisissa kuivakaivoissa aiheuttavat lievää hajuhaitta.

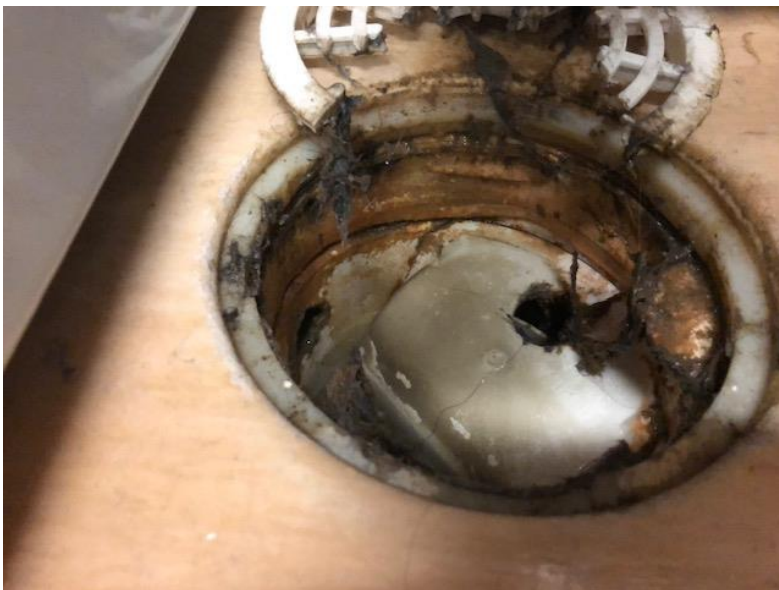
Kuva 9. Yläkerran siivouskomeron lattiakaivosta puuttuu tulppa.

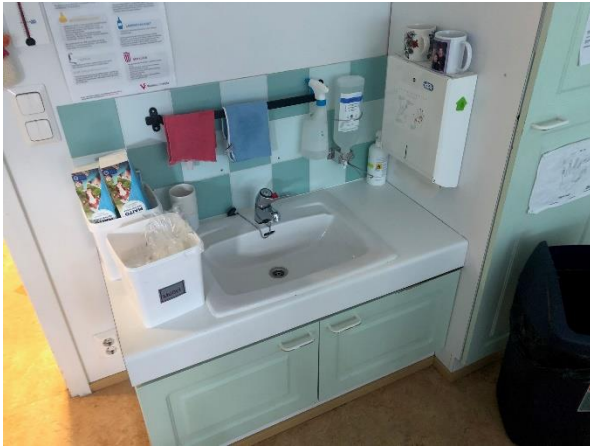
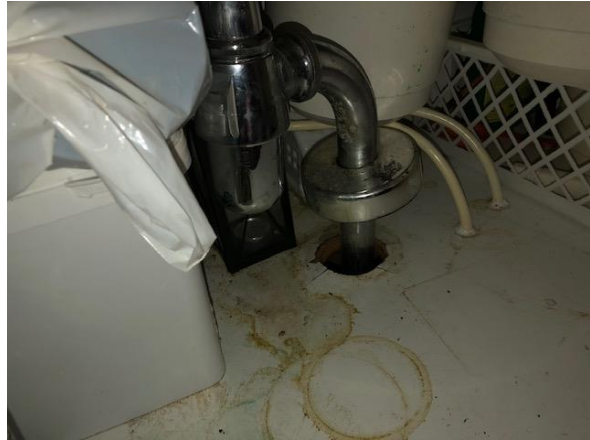
Pistokokein tarkastetuissa pesualtaan viemäriliitoksissa havaittiin puutteita. Vaikka viemäriliitoksia ja vesilukkoja on selkeästi pyritty uusimaan, niin edelleen usea tarkastettu vesilukko oli kiinnitykseltään heikko ja irtoamaisillaan. Lisäksi viemäreiden läpiviennit lattioihin olivat epätiiviitä tiivisteiden haurastumisen rikkoutumisen vuoksi. Ryhmätilan ”Satakielet” pesualtaan allaskaapin viemäriputki oli kokonaan irti liitoksista, eikä sitä saatu enää asennettua paikoilleen. Vedentulo estettiin altaalle sulkemalla sulut, teippaamalla hana ja kiinnittämällä käyttökieltoa koskeva lappu altaaseen.

Kuvat 10. ja 11. Ryhmätilan "Satakielet" pesualtaan kaapissa havaittiin irtonainen viemäriiliitos.

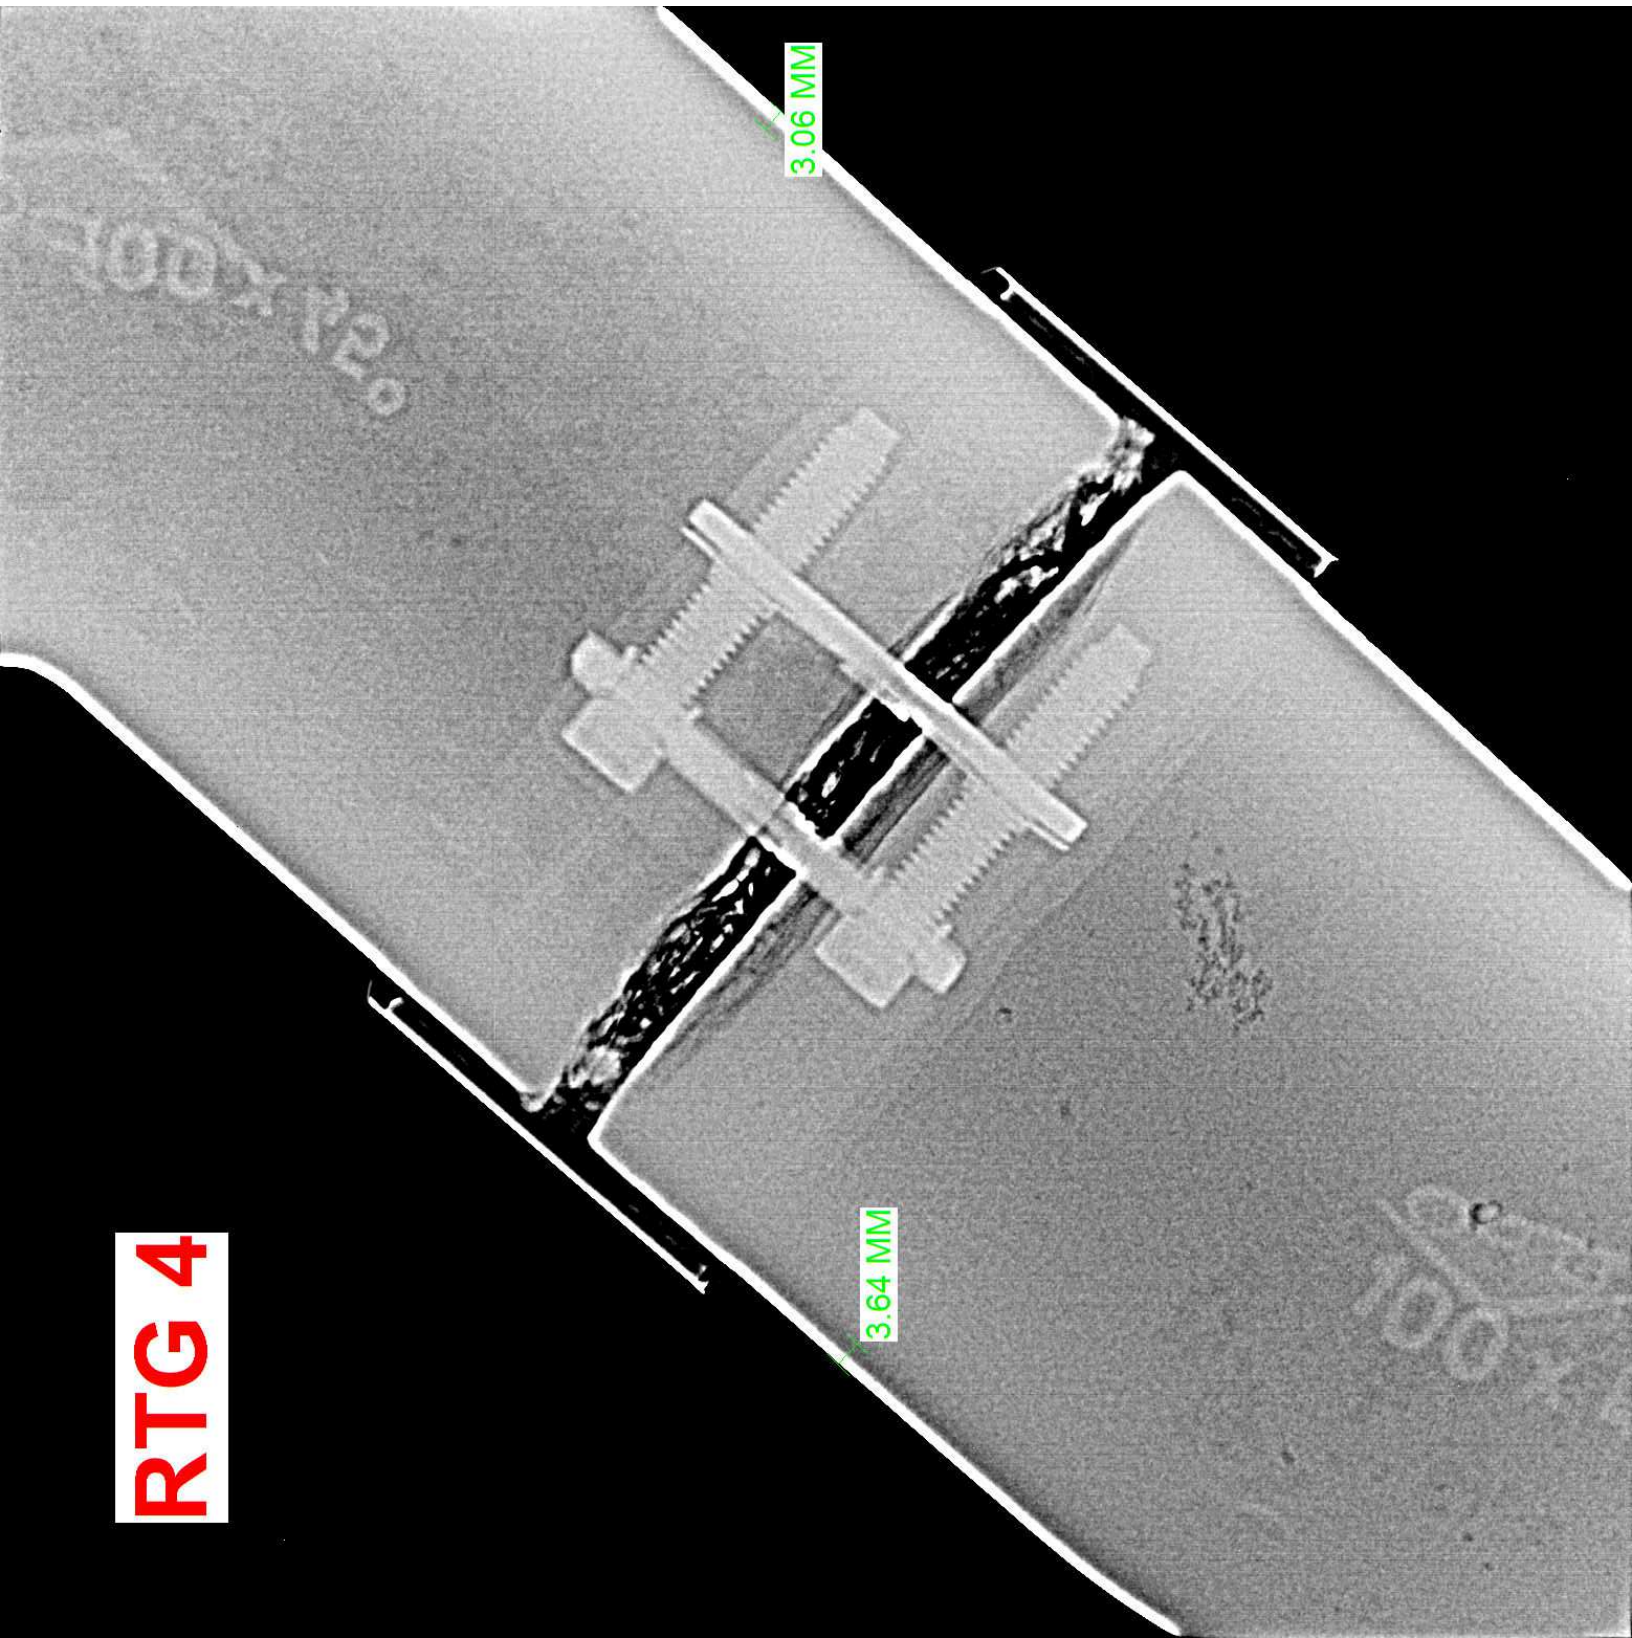
**RTG 4**

Röntgenkuvauksia suoritettiin lämmönjakohuoneessa (3 kpl), päiväkotiryhmien ”Keltasirkut” ja ”Leppälinnut” kuraateisista (4 kpl) sekä Keltasirkkujen työhuoneen varastokomerosta (1 kpl). Kaikissa röntgenkuvissa on havaittavissa lievää tai pidemmälle edennyt syöpymää, sekä paikoin selkeää pistesyöpymää. Lämmönjakohuoneen viemärisissä havaittiin myös irtokertymää.
