# RAPORTTI

26.1.2022

## RAKENTEIDEN KUNTOTUTKIMUS

Ruokalan alue, 1. kerros, Simonkallion koulu, Simonkalliontie 1, Vantaa

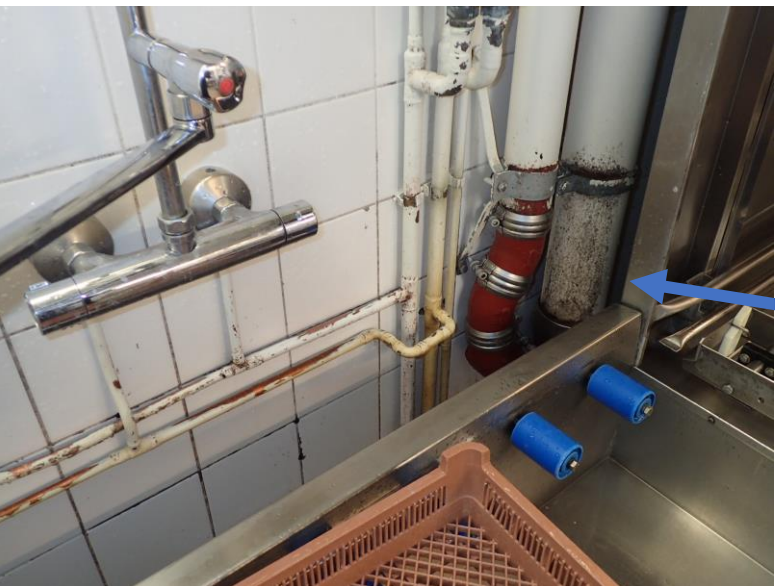
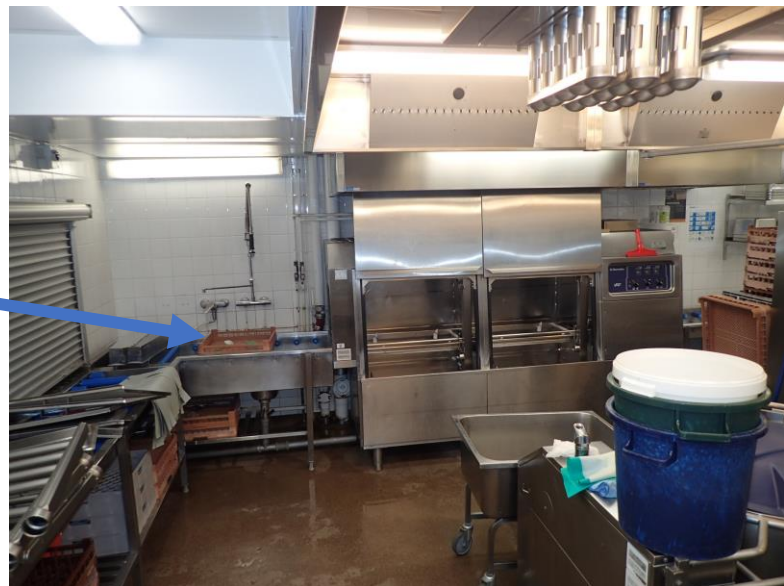
Käytävän ruokalan vastaisella väliseinällä on noin 5 metrin alue (n. 10-20 cm:n korkoon) keittiön pesupisteen kohdalla, jossa seinän alaosa on kostea. Väliseinän arvioitu halkaisija on n. 450 mm ja rakenne on kostea myös keskeltä (200 mm). Käytävän puolella väliseinän kostealla alueella ei ole näkyvissä vaurioita.

Tutkimusten aikana keittiön pesupiste oli käytössä, eikä keittiöön päästy tekemään pintakosteuskartoitusta. Roiskevettä havaittiin paljon käytävän vastaisen väliseinän keraamisten laattojen pinnoilla ja akryylibetonipintaaisella lattialla. Väliseinän kosteusvaurioiden syy on todennäköisesti käytöstä johtuvia. Kosteus pääsee väliseinään epätiiveyskohdista ja myös laattojen saumakohdista väliseinärakenteeseen. Kosteus ja muut otolliset olosuhteet ovat aiheuttaneet putkien pinnoille näkyvää mikrobikasvustoa.

- Keittiön käytävän vastaisessa kivirakenteisessa väliseinässä on kosteusvaurio noin 5 metrin alueella pesupisteen kohdalla. Todennäköisesti kosteusvaurion syy on käyttö ja vuosikausia kestänyt pesuvesien pääsy väliseinärakenteeseen. Käytävän puolella kohdassa ei ole näkyviä kosteusvauriojälkiä, eikä kivirakenteisen väliseinän arvioida vaikuttavan sisäilman laatuun. Keittiön puolella pesupisteen kohdalla väliseinässä ja putkien pinnoissa on näkyvää mikrobikasvustoa, jotka pitää poistaa.

Keittiön käytävän väliseinän kosteusvauriokohdan korjaaminen on massiivinen toimenpide. Sen toteuttamiseen tarvitaan rakennesuunnittelua ja mahdollisia taloteknisiä toimenpiteitä sekä lisätutkimuksia.

Seuraavan peruskorjauksen yhteydessä suositellaan keittiön pesupisteen väliseinäalueen kosteusvaurion perusteellista korjausta.
