LISÄSELVITYKSET, RAKENNE- JA KOSTEUSTEKNISET TUTKIMUKSET

YLÄSTÖN PÄIVÄKOTI  
AHOKUJA 2, VANTAA  
22500325-421

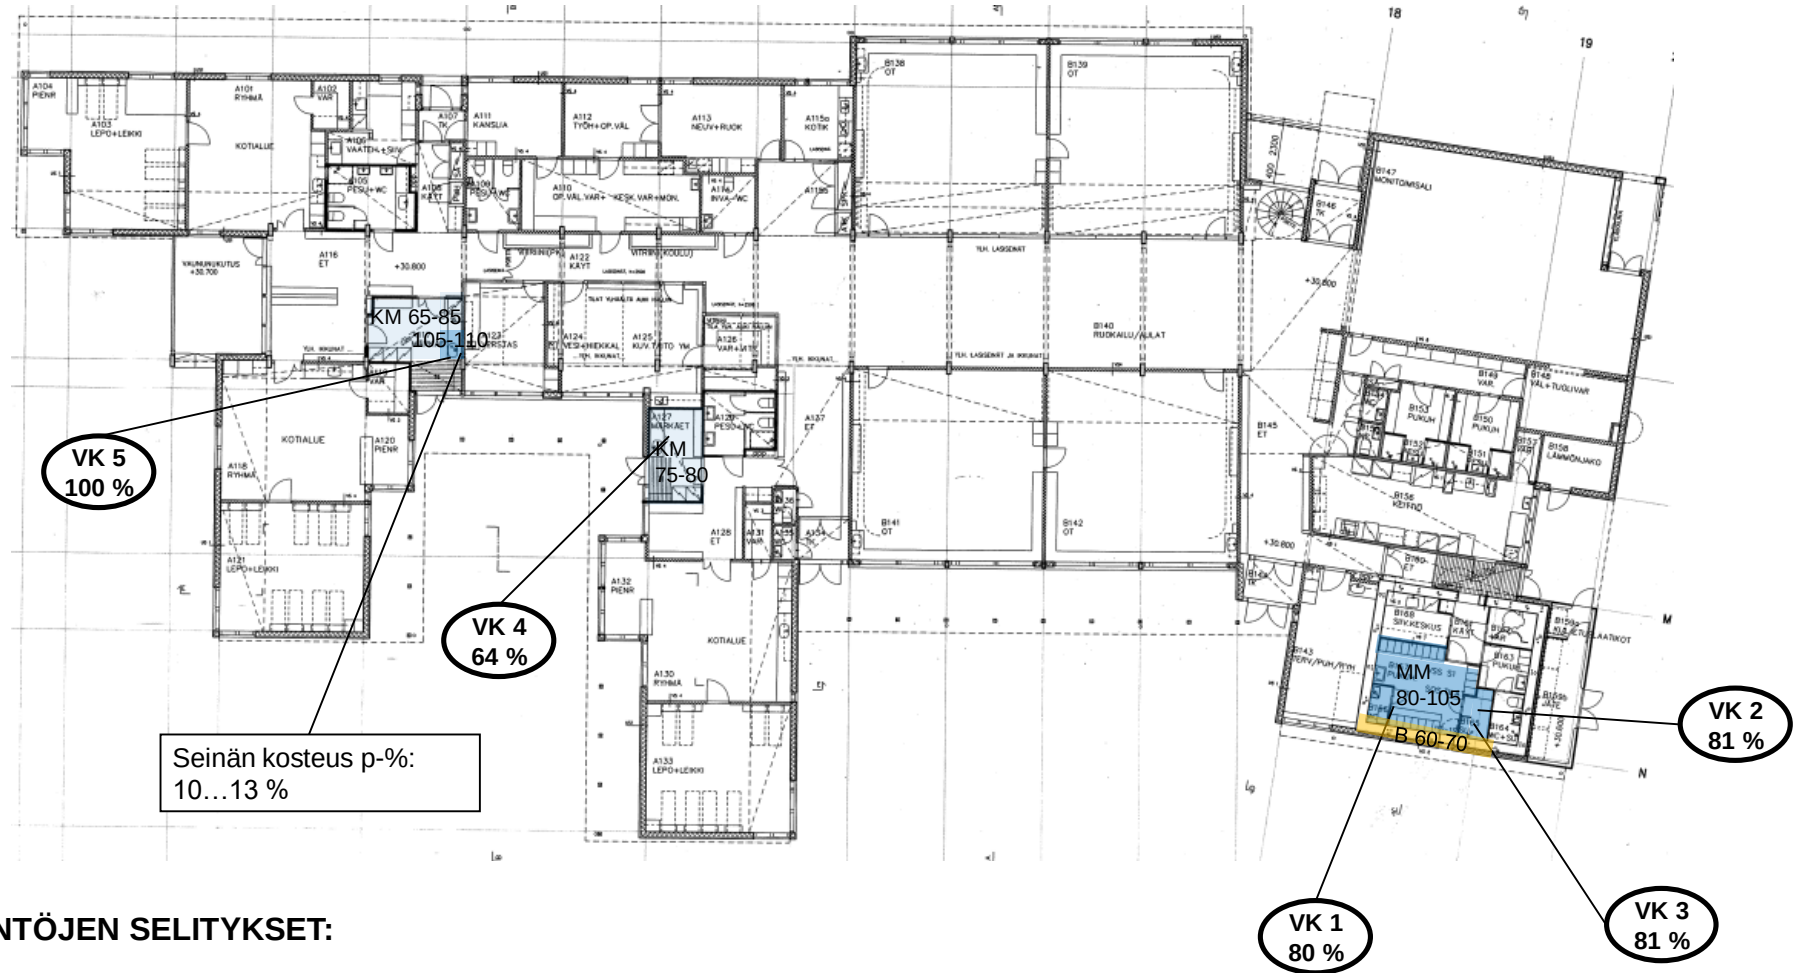
# KOSTEUSMITTAUKSET POHJAKUVASSA 29.10.2019

Suhteellinen kosteus lattiapinnoitteen alapuolella oli tilassa A117, 100 % (VK5), tilassa A127, 64 % (VK4), tilassa B167, 80 % (VK1), tilassa B165, 81 % molemmissa mittauksissa (VK2 ja VK3).

Tilassa A117 lattiapinnoitteen alla on poikkeavaa kosteutta ja kosteus alue on noin 1 m<sup>2</sup> suuruinen. Kosteuden aiheuttaa seinään kiinnitetyn käsisuihkun vesi, joka pääsee maton alle sen ylösnoston liittymästä ja reunakohdasta. Puupilarirakenne ei ollut em. kohdilta kostea.

- tilan A117 kastunut muovimattopäällyste / vedeneriste uusitaan vähintään kastuneelta alueelta. Alapohjalaatta kuivataan ja kosteus tarkastetaan ennen uuden lattiapäällysteen alueelta

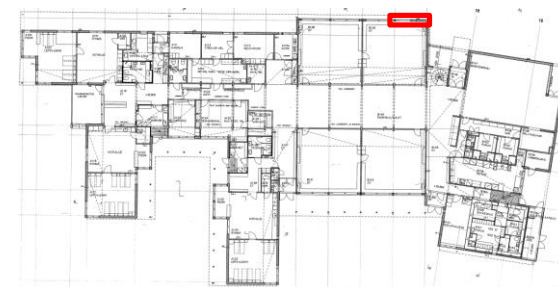
# ULKOSEINÄRAKENTEIDEN MERKKIAINEKOE, TILASSA B139, 7.11.2019

Ulkoseinärakenteen US1 sisäverhouslevyn ilmatiiveyttä arvioitiin tilassa B139. Ulkoseinärakenteen sisäverhouslevyn liittymiä on tiivistetty ennen vuotta 2017. Koe tehtiin ensin ilman alipaineistusta ja sitten tila alipaineistettiin paineovella. Ilmavuotokohtia havaittiin tilan normaalipaineolosuhteissa seinälevyn yksittäisestä halkeamasta. Alipaineistetuissa olosuhteissa ilmavuotoja todettiin lisäksi ikkunalaudan kannakkeesta ja seinän- ja katon liittymästä. Tarkemmat tulokset ovat esitetty liitteessä 4.
