# TUTKIMUSSELOSTUS

## SISÄILMASTO- JA KOSTEUSTEKNINEN KUNTOTUTKIMUS

## MAAUUNINPOLUN PÄIVÄKOTI MAAUUNINPOLKU 1, VANTAA

**22500325.313**

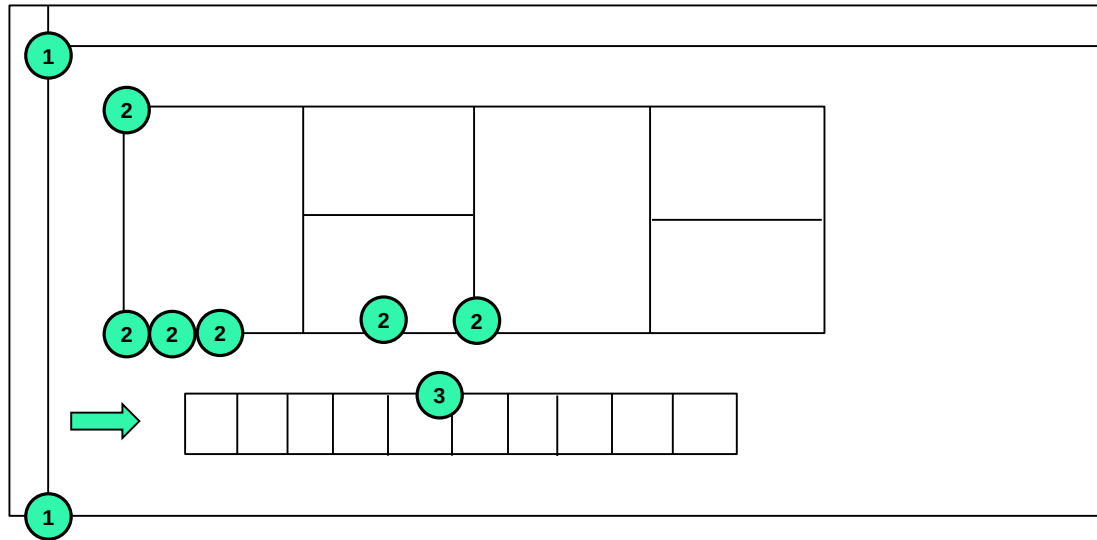
# TILAN 034 ULKOSEINÄRAKENTTEEN MERKKIAINETUTKIMUS 7.4.2016

PATTERN KANNAKE

Merkkiainekoe on tehty rikkiheksafluoridikaasulla ja -analysaattorilaitteella. Tila alipaineistettiin Blowerdoor-puhaltimella tutkimuksen ajaksi. Paine-ero -10 Pa mitattiin ulkoseinän eristetilän ja huonetilan välisenä eristetilään poratun reiän kautta. Normaaliolosuhteissa paine-ero oli -5-7 Pa ulkoseinärakenteeseen nähden.

Kaikki havaitut ilmavuotokohdat suositellaan tiivistettäväksi

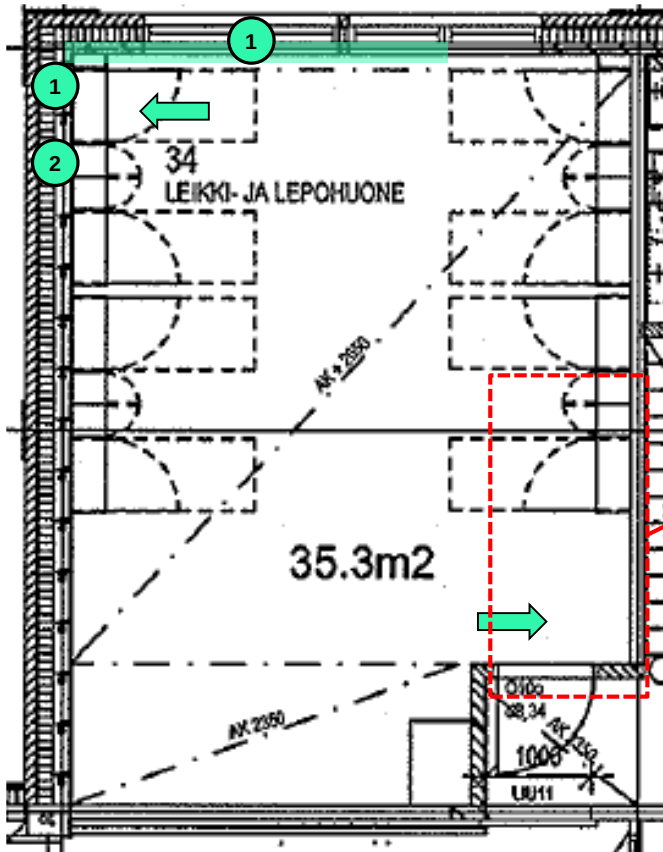
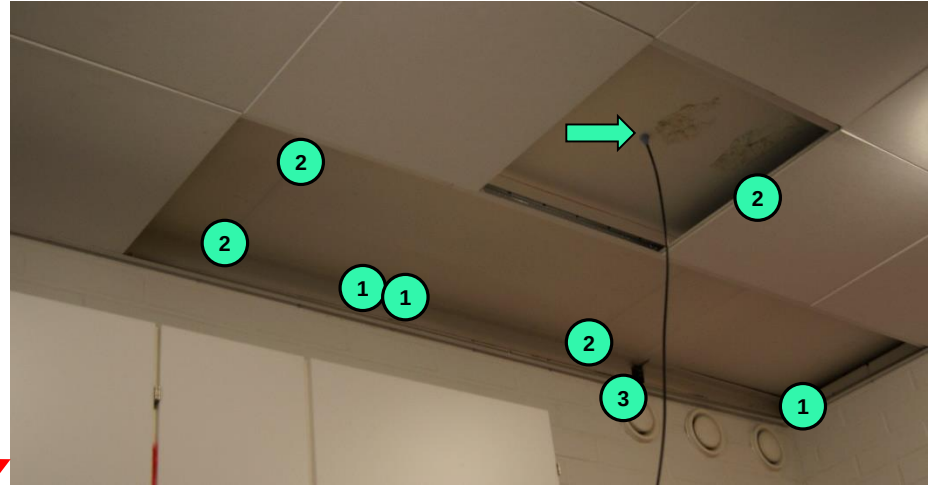
# TILAN 034 YLÄPOHJAN MERKKIAINETUTKIMUS 7.4.2016

- ➔ MERKKIAINEKAASU YLÄPOHJAN ERISTETILAAN  
SISÄKAUTTA
- ILMAVUODON LAAJUUS

- 1 YLÄPOHJAN JA SEINÄN LIITTYMÄ
- 2 LAATAN SAUMAT
- 3 AUKKO SEINÄSSÄ

Merkkiainekoe on tehty rikkiheksafluoridikaasulla ja -analysaattorilaitteella. Tila alipaineistettiin Blowerdoor-puhaltimella tutkimuksen ajaksi. Paine-ero -10 Pa mitattiin yläpohjan eristestilan ja huonetilan välisenä eristetilaa poratun reiän kautta. Normaaliolosuhteissa paine-ero oli -6-7 Pa yläpohjaan nähden.

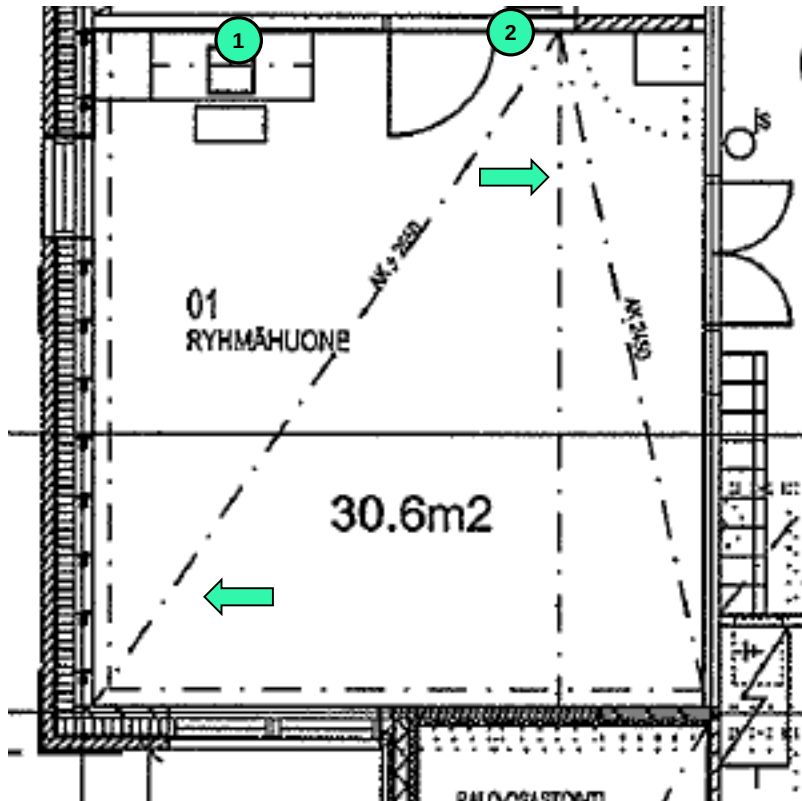
# TILAN 01 ALAPOHJAN MERKKIAINETUTKIMUS 7.4.2016

ALAPOHJAN JA VÄLISEINÄN LIITTYMÄ

Merkkiainekoe on tehty rikkiheksafluoridikaasulla ja -analysaattorilaitteella. Tila alipaineistettiin Blowerdoor-puhaltimella tutkimuksen ajaksi. Paine-ero -10 Pa mitattiin alapohjan ja huonetilan välisenä maatäyttööön poratun reiän kautta. Normaaliolosuhteissa paine-ero oli -6 Pa alapohjaan nähden.

Alapohjan ja ulkoseinän sekä alapohjan ja kantavien väliseinien liitoskohdat sekä alapohjan läpiviennit suositellaan tiivistettäväksi.

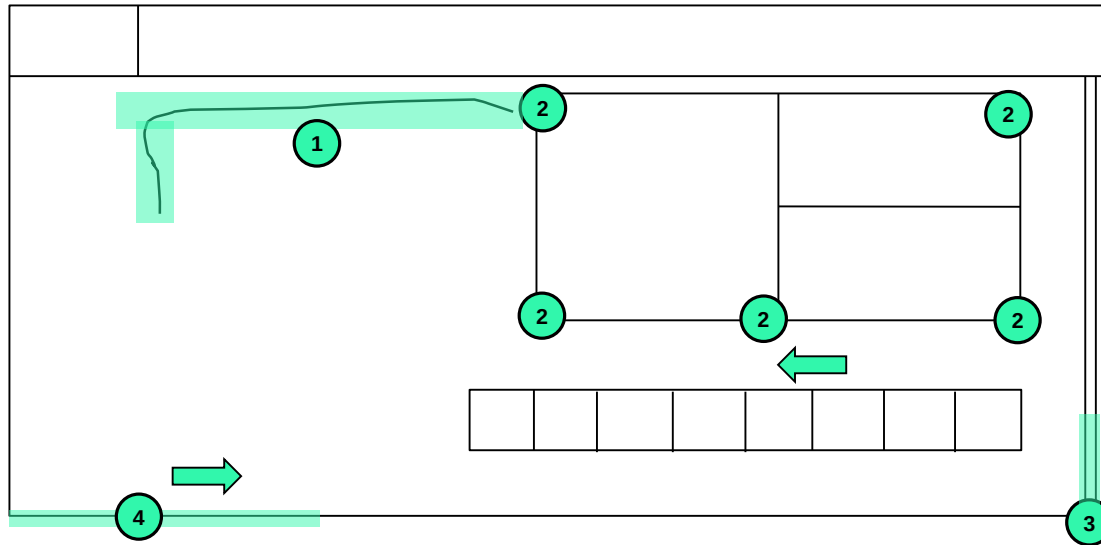
# TILAN 01 ULKOSEINÄRAKENTEEN MERKKIAINETUTKIMUS 7.4.2015

Tilan 01 ulkoseinärakenteessa merkittäviä ilmavuotokohtia havaittiin ulkoseinän sisäkuoren halkeamassa, ikkunoiden liittymissä, läpivienneissä sähkökourun sisällä, sekä ulkoseinän ja lattian liittymissä. Tilan 32 ulkoseinän merkkiainekokeessa merkittäviä ilmavuotoja havaittiin kotelorakenteen ja seinän liittymästä, ikkunan liittymistä, patterin kannakkeesta ja alapohjan ja ulkoseinän liittymistä. Tilan 034 ulkoseinärakenteen merkkiainekokeessa merkittäviä ilmavuotoja havaittiin kotelorakenteen ja seinän liittymässä, ikkunan liittymissä sekä patterin kannakkeissa.

HALKEAMA ULKOSEINÄSSÄ
-

ULKOSEINÄN JA LATTIAN LIITTYMÄ

Merkkiainekoe on tehty rikkiheksafluoridikaasulla ja -analysaattorilaitteella. Tila alipaineistettiin Blowerdoor-puhaltimella tutkimuksen ajaksi. Paine-ero -10 Pa mitattiin ulkoseinän eristetilän ja huonetilan välisenä eristetilään poratun reiän kautta. Normaaliolosuhteissa paine-ero oli -5-7 Pa ulkoseinärakenteeseen nähden.

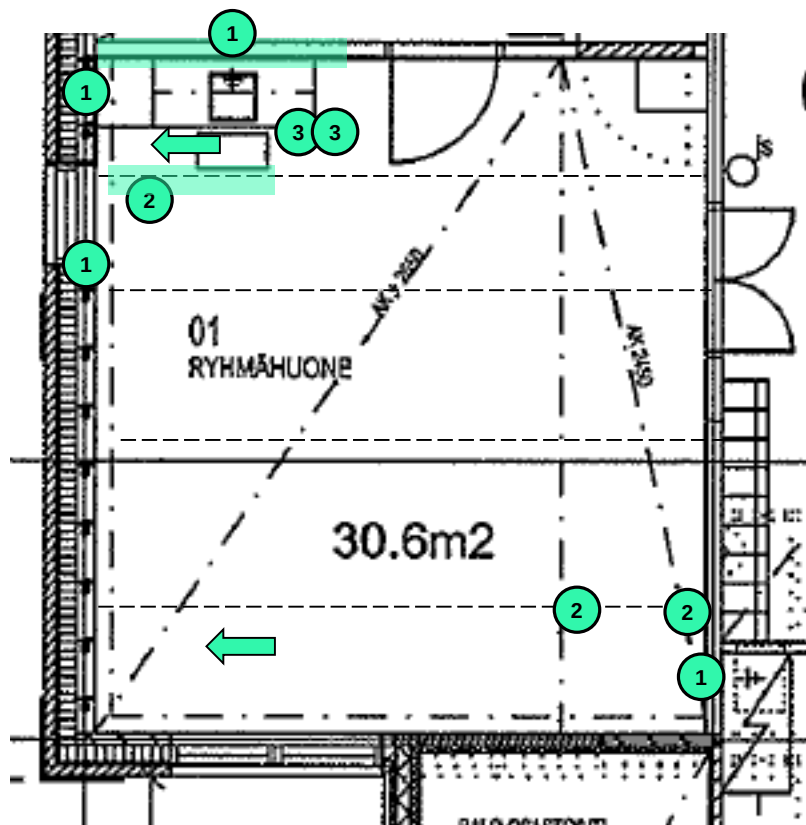
# TILAN 01 YLÄPOHJAN MERKKIAINETUTKIMUS 7.4.2016

YLÄPOHJAN LÄPIVIENTI

Merkkiainekoe on tehty rikkiheksafluoridikaasulla ja -analysaattorilaitteella. Tila alipaineistettiin Blowerdoor-puhaltimella tutkimuksen ajaksi. Paine-ero -10 Pa mitattiin yläpohjan eristetilän ja huonetilan välisenä yläpohjaan poratun reiän kautta. Normaaliolosuhteissa paine-ero oli -3-4 Pa yläpohjaan nähden.

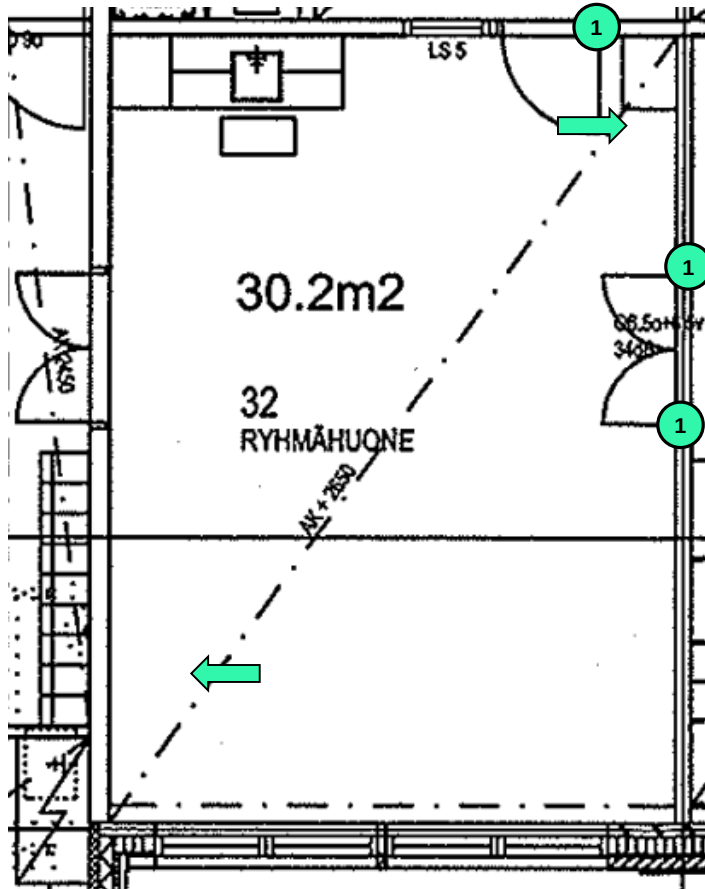
# TILAN 32 ALAPOHJAN MERKKIAINETUTKIMUS 19.4.2016

OVENKARMIN JA ALAPOHJAN LIITTYMÄ

Merkkiainekoe on tehty rikkiheksafluoridikaasulla ja -analysaattorilaitteella. Tila alipaineistettiin Blowerdoor-puhaltimella tutkimuksen ajaksi. Paine-ero -10 Pa mitattiin alapohjan ja huonetilan välisenä maatäyttööön poratun reiän kautta. Normaaliolosuhteissa paine-ero oli -2-3 Pa alapohjaan nähden.

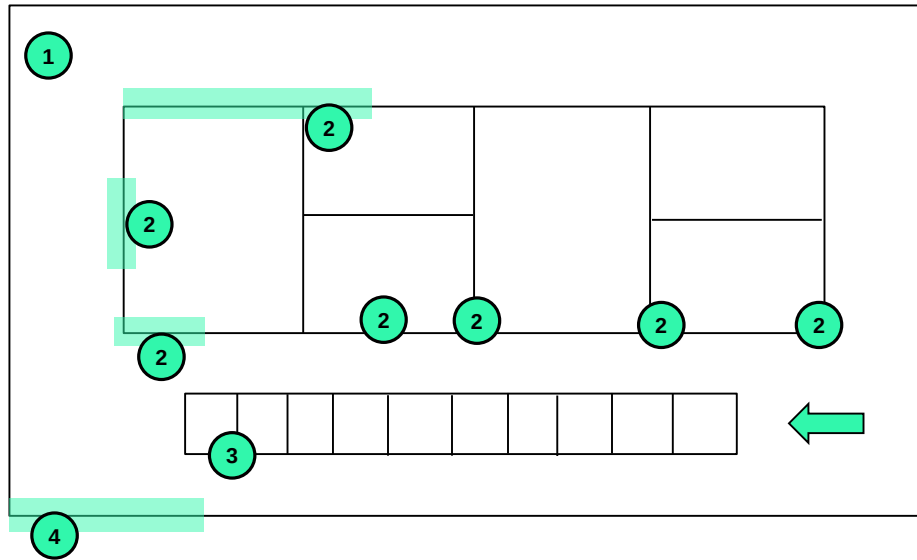
# TILAN 32 ULKOSEINÄRAKENTEEN MERKKIAINETUTKIMUS 19.4.2016

ALAPOHJAN JA ULKOSEINÄN LIITTYMÄ

Merkkiainekoe on tehty rikkiheksafluoridikaasulla ja -analysaattorilaitteella. Tila alipaineistettiin Blowerdoor-puhaltimella tutkimuksen ajaksi. Paine-ero -10 Pa mitattiin ulkoseinän eristetilan ja huonetilan välisenä eristetilaan poratun reiän kautta. Normaaliolosuhteissa paine-ero oli -6 Pa ulkoseinärakenteeseen nähden.

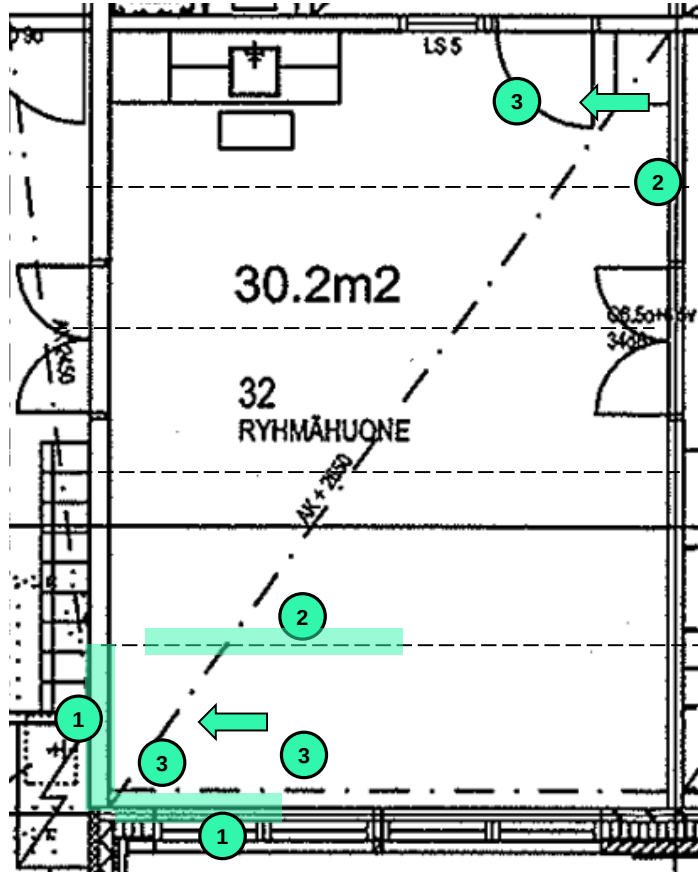
# TILAN 32 YLÄPOHJAN MERKKIAINETUTKIMUS 19.4.2016

3 YLÄPOHJAN LÄPIVIENTI

Merkkiainekoe on tehty rikkiheksafluoridikaasulla ja -analysaattorilaitteella. Tila alipaineistettiin Blowerdoor-puhaltimella tutkimuksen ajaksi. Paine-ero -10 Pa mitattiin yläpohjan eristetilan ja huonetilan välisenä yläpohjaan poratun reiän kautta. Normaaliolosuhteissa paine-ero oli -5-6 Pa yläpohjaan nähden.
