**KOSTEUS- JA SISÄILMATEKNINEN KUNTOTUTKIMUS**

**LOUHELAN PÄIVÄKOTI, LISÄRAKENNUS  
ERÄKUJA 3, VANTAA  
22500325-433**

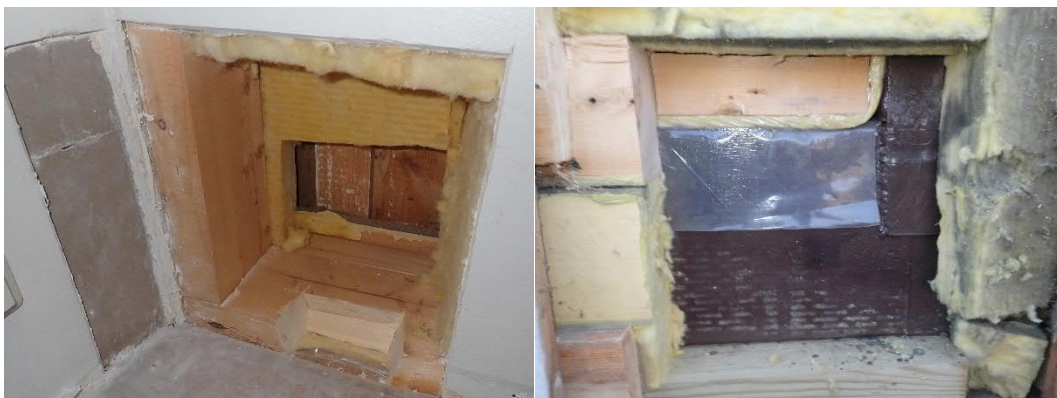
Ulkoseinärakenteet olivat rakenneavausten perusteella hyvässä kunnossa. Lämmöneristemateriaalivillassa havaittiin paikoin ilmapuodoista johtuvia tummumia. Aistinvaraisesti rakenneavauksissa ei todettu viitteitä vesivuodoista tai kohonneesta rakennekosteudesta. Ulkoseinärakenteista otettiin yhteensä 2 materiaalinäytettä mineraalivillasta (RA1, MR1; RA5, MR8) mikrobianalyysiin. Testausselosteen perusteella näytteissä ei ole mikrobikasvustoa. Laboratorioanalyysien testausselostukset on esitetty liitteessä 1. Rakenneavaukset on esitetty yksityiskohtaisesti kuvakoosteessa liitteessä 7.

**Kuvat 13 ja 14.** Rakennusmateriaaleissa ei todettu aistinvaraisesti poikkeavaa hajua tai värimuutoksia. Höyrynsulkumuovi on kiinnitetty niiteillä runkoon. Sisäverhouslevy ei jatku lattiapinnan alle. Vasemmalla on ulkoseinän rakenneavaus sisäpuolelta ja oikealla ulkopuolelta. Ulkoseinän alaohjauspuu on erotettu teräsrungosta muovikalvolla.

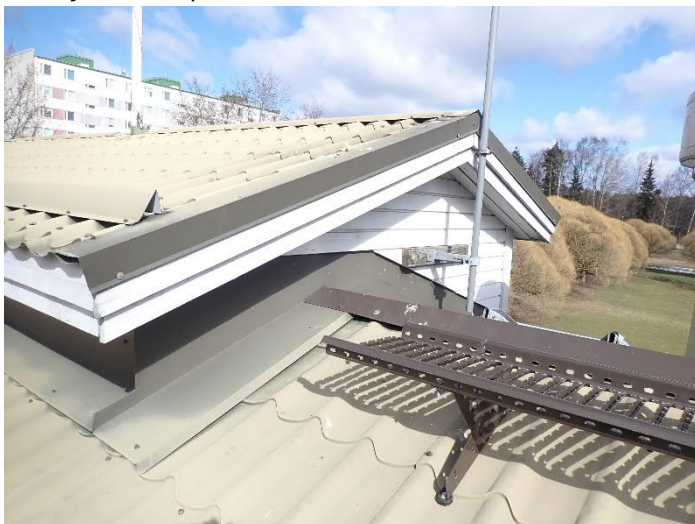
**Kuva 22 .** Yleiskuva vesikatolta. IV-konehuoneen päällä vesikatto on korotettu.

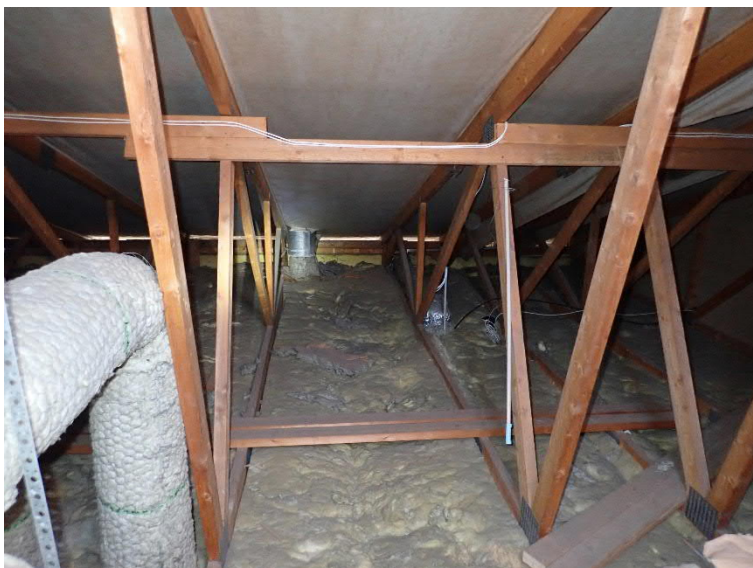
Yläpohjan tuuletetussa ilmatilassa tehtiin aistinvarainen katselmus. Yläpohjaan on käynti vesikaton kautta käyntiluukun kautta. Yläpohjan lämmöneristemineraalivillan päällä oli jonkin verran rakennusjätettä. Vesikatteen alla on aluskatteena toimiva muovipeite. Aluskatteessa oli havaittavissa useissa paikoissa vanhoja vesivuotojälkiä. Vesivuotojälkiä havaittiin myös ilmanvaihtokonehuoneen levyseinien ulkopinnoissa. Vesikaton läpivientien kohdalla aluskate vaikutti epätiiviltä. Aistinvaraisen arvion mukaan yläpohjan tuuletustila tuulettaa hyvin. Tuuletus tapahtuu pitkien sivujen räystäiden kautta.

**Kuva 24 .** Yleiskuva yläpohjan eristetilasta. Tila tuulettuu pitkien sivujen räystäiden kautta.

- Vesikate alusrakenteineen uusitaan.
- Yläpohja lämmöneristeen päältä poistetaan rakennusjäte ja lämmöneristettä uusitaan vanhojen vesivuotojälkien alueelta.
- Alakaton yläpuoliset levyrakenteet uusitaan kosteusjälkien kohdalta. Vesivuotojälkiä on havaittu tiloissa 105, 113, 116. Vesivuotojälkien todellinen laajuus selvitetään irrottamalla alakattorakenteet.
- Yläpohja korjataan ilmatiiviiksi viimeistään peruskorjauksessa. Ennen peruskorjausta selkeät ilmavuotokohdat, kuten läpiviennit voi korjata jo aiemmin.
- Alakattorakenteiden yläpuolelta poistetaan pinnoittamattomat mineraalivillaaeristeet.

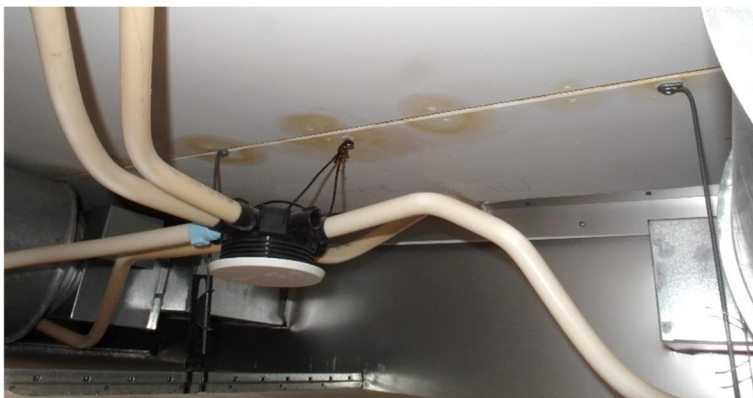
Yläpohjan alapinnassa todettiin alakattorakenteiden yläpuolella tiloissa 105, 113 ja 116 vanhoja vesivuotojälkiä. IV-konehuoneessa yläpohjan levytyksessä todettiin myös vanhoja vesivuotojälkiä. Tilassa 113 yläpohjan rakennuslevyssä todettiin tummentuma ja siinä kohonneita pintakosteusilmaisimen lukemia. Tilassa 124 oli korjattu yläpohjan vesivuoto ennen tutkimuksia.

**Kuva 28.** Vesivuotojälkiä tilassa 116 alakaton yläpuolella.

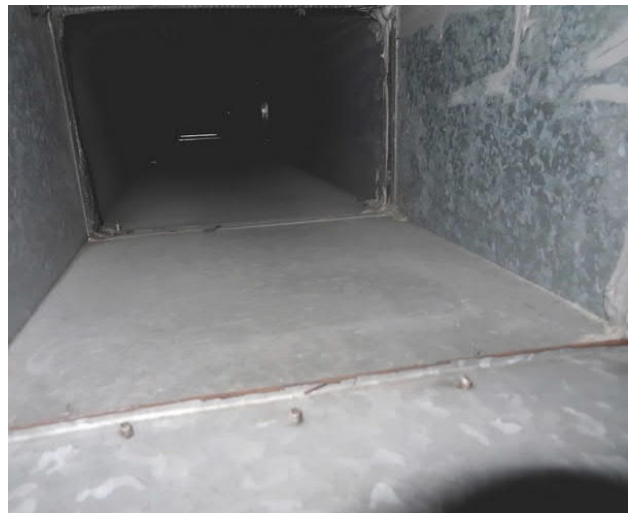
**Kuva 34.** Tuloilmakanava tilassa 102, sisäpinnan pölykertymäarvio oli 1-2 g/m<sup>2</sup> (arviointipiste KP1).

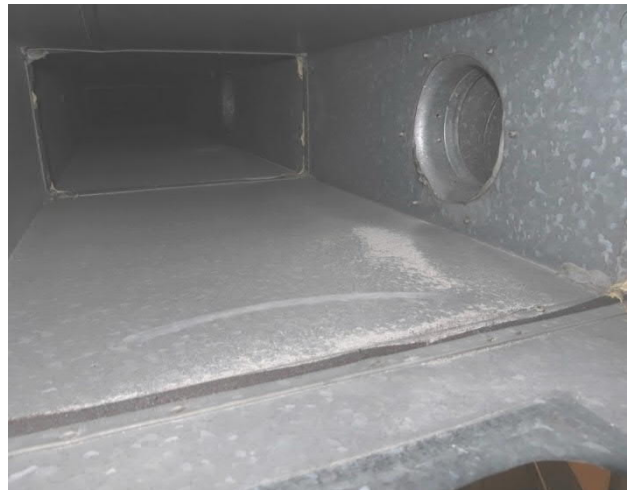
**Kuva 34.** Tuloilmakanava tilassa 114, sisäpinnan pölykertymäarvio oli 1-3 g/m<sup>2</sup> (arviointipiste KP4). Lisäksi kanavan pohjalla oli paikallinen hiekka- tai muu pölykasautuma.

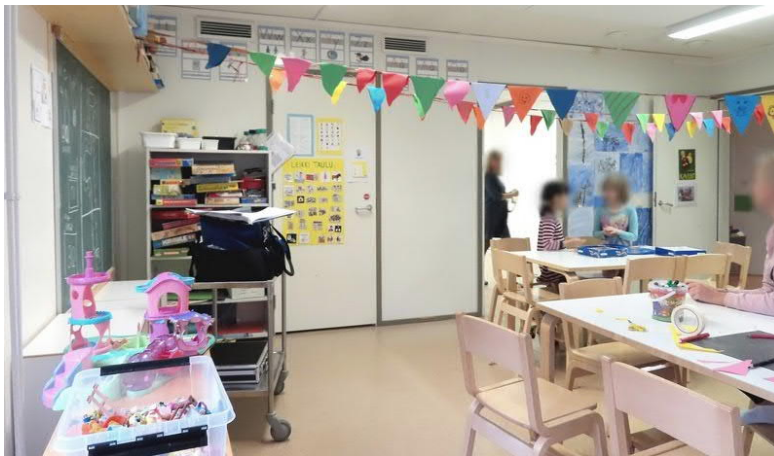
Tiloissa 103, 113 ja 116 todettiin, että tuloilman sisäänpuhalluksen aiheuttama ilman liike ulottui vastakkaiselle ulkoseinälle asti. Poistoilmaventtiilien sijoittelu ei häiritse tuloilman jakaantumista em. tiloihin.

**Kuva 37.** Tila 103, jossa tuloilman päätelaitteiden edessä ei ole esteitä.

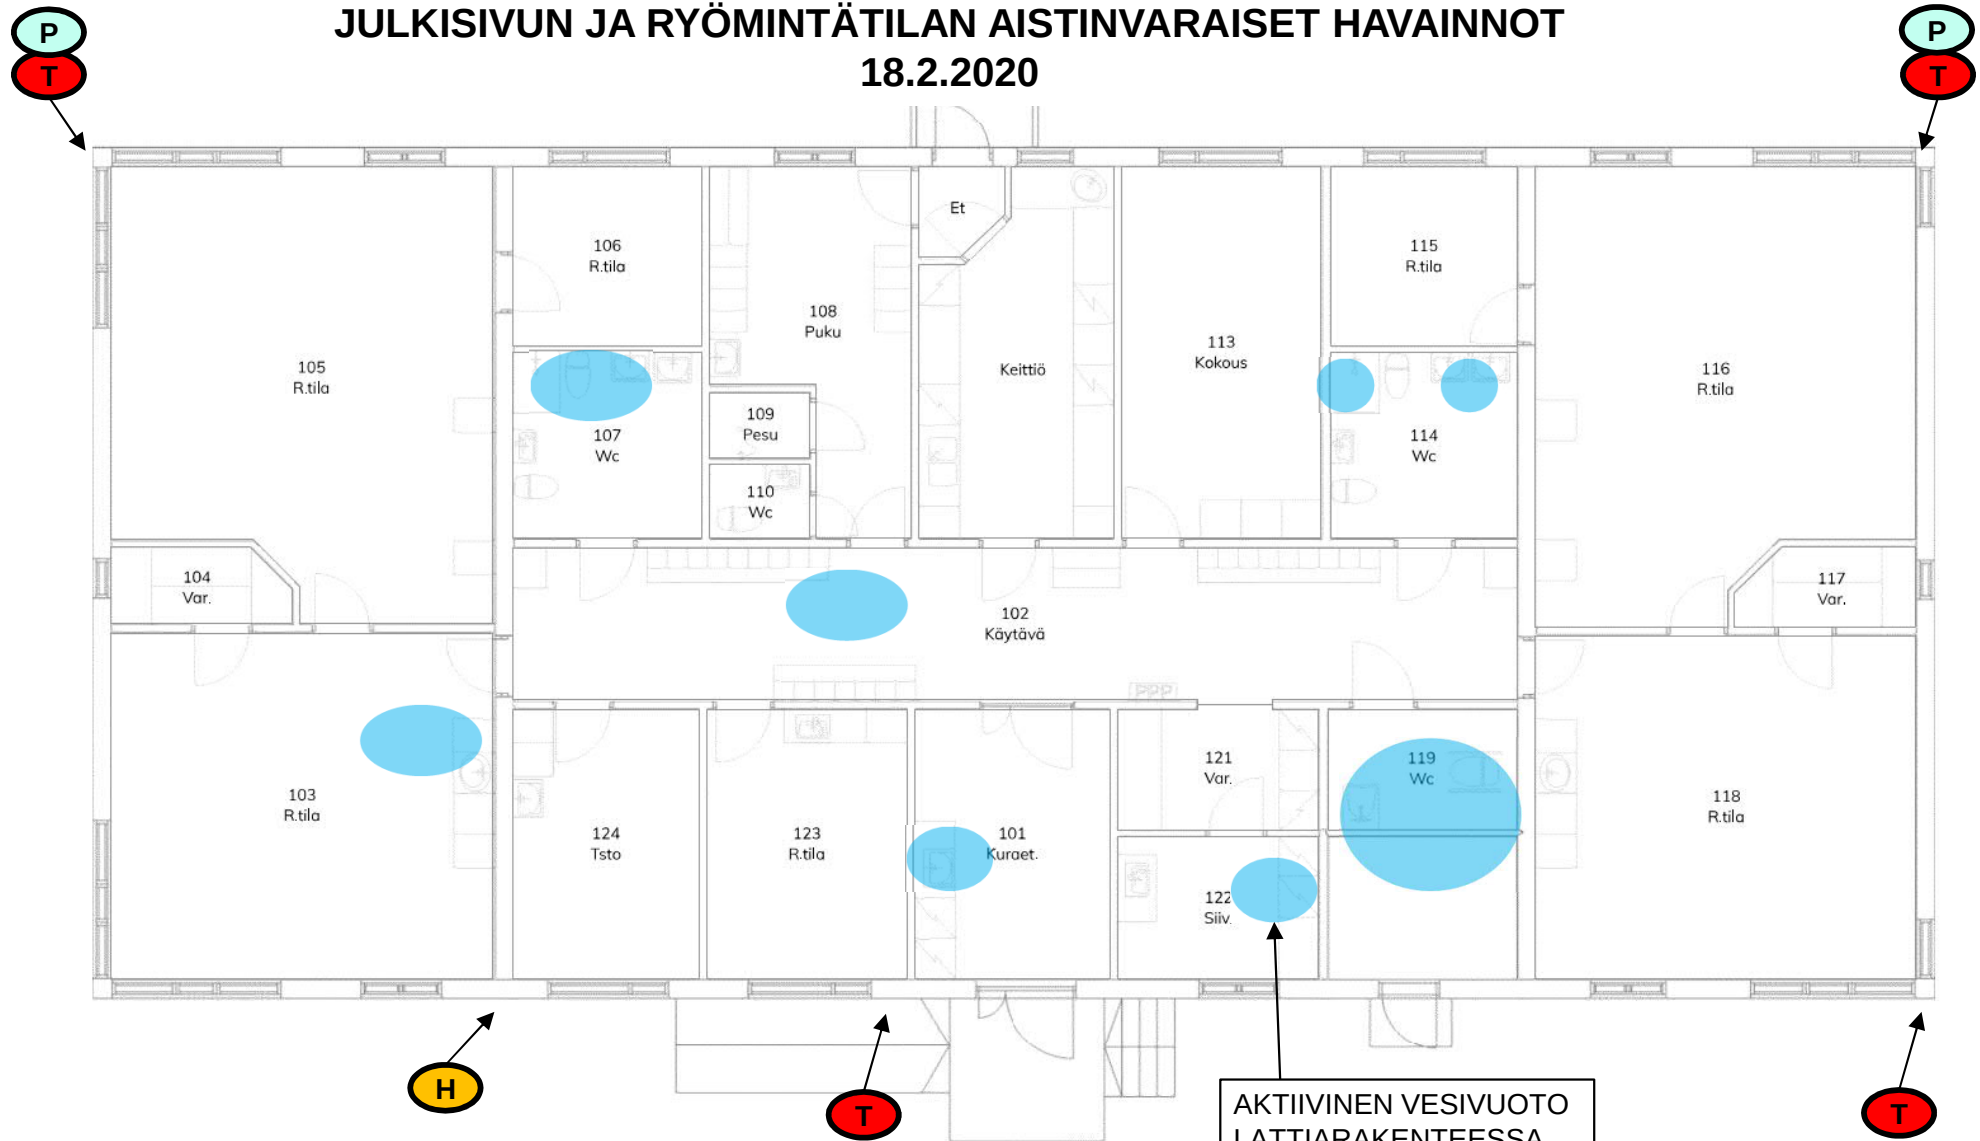
# JULKISIVUN JA RYÖMINTÄTILAN AISTINVARAISET HAVAINNOT 18.2.2020

AKTIIVINEN VESIVUOTO  
LATTIARAKENTEESTA  
RYÖMINTÄTILAAN

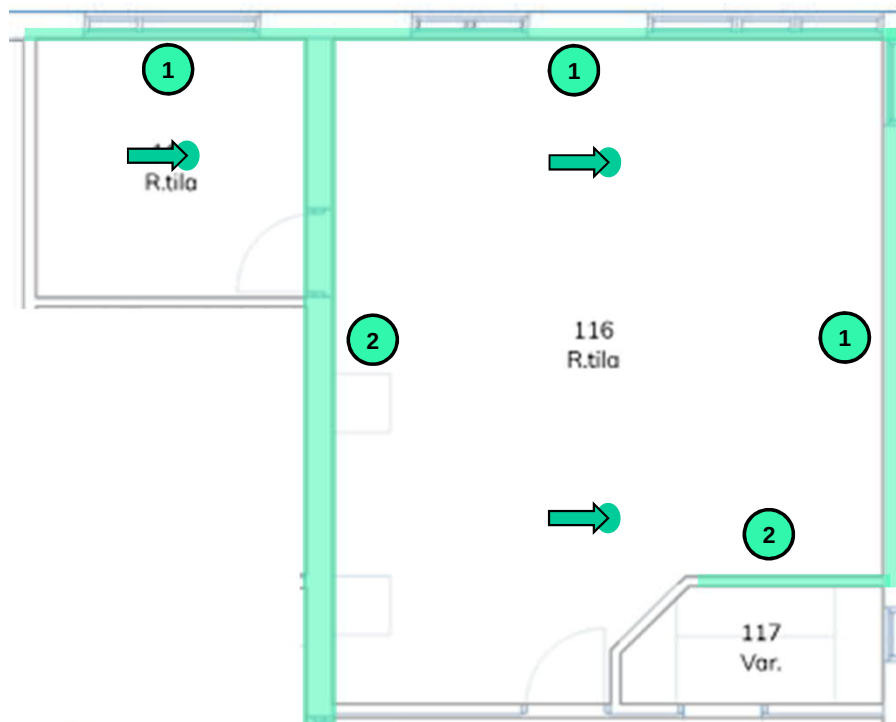
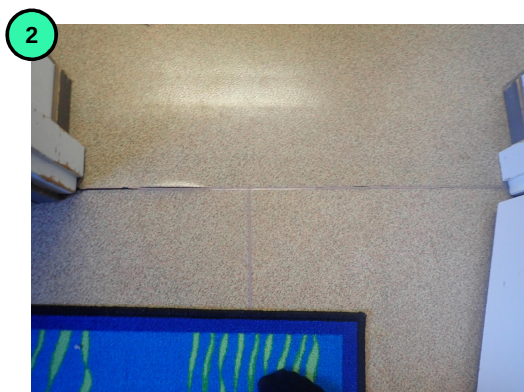
# ALAPOHJARAKENTEIDEN MERKKIAINEKOE, TILASSA 116, 24.2.2020

1 Lattian ja ulkoseinän liittymä

2 Lattian ja väliseinän liittymä

Tila alipaineistettiin tutkimuksen ajaksi Blowerdoor-alipaineistimella. Paine-ero mitattiin ikkunan kautta huonetilan ja alapohjan ryömintätilan väliltä. Huonetila oli 10...15 Pa alipaineinen ryömintätilaan nähden.

- Alapohjarakenne läpivienteineen ja sen liittymät väliseinä- ja ulkoseinärakenteisiin suositellaan korjattavaksi ilmatiiviiksi niin, ettei sisätiloihin kulkeudu ilmaa alapohjarakenteiden läpi.
- Vesivuotokohtien mikrobivaurioituneet rakennusmateriaalit puretaan.
- Viemäröintijärjestelmän kunto ja niiden liittymät alapohjarakenteeseen tarkastetaan ja tarvittaessa korjataan.

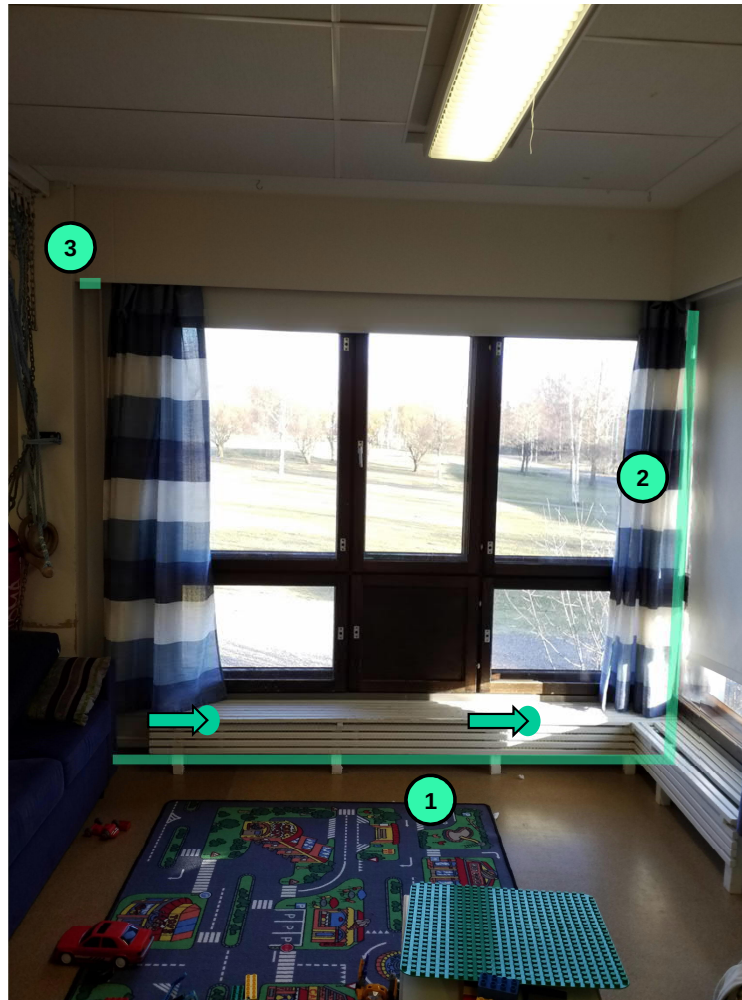
# ULKOSEINÄRAKENTEIDEN MERKKIAINEKOE, TILASSA 116, 24.2.2020

Tila alipaineistettiin tutkimuksen ajaksi Blowerdoor-alipaineistimella. Paine-ero mitattiin ikkunan kautta ulkoilman ja huonetilan väliltä. Huonetila oli 10...15 Pa alipaineinen ulkoilmaan nähden.

- Ulkoseinärakenteet korjataan ilmatiiviiksi niin, että niiden kautta ei kulkeudu ilmaa sisätiloihin.
- Sokkelipinnoilta poistetaan kasvusto.
- Sokkelipinnan halkeama ja paljastuneet raudoiteteräksset korjataan.

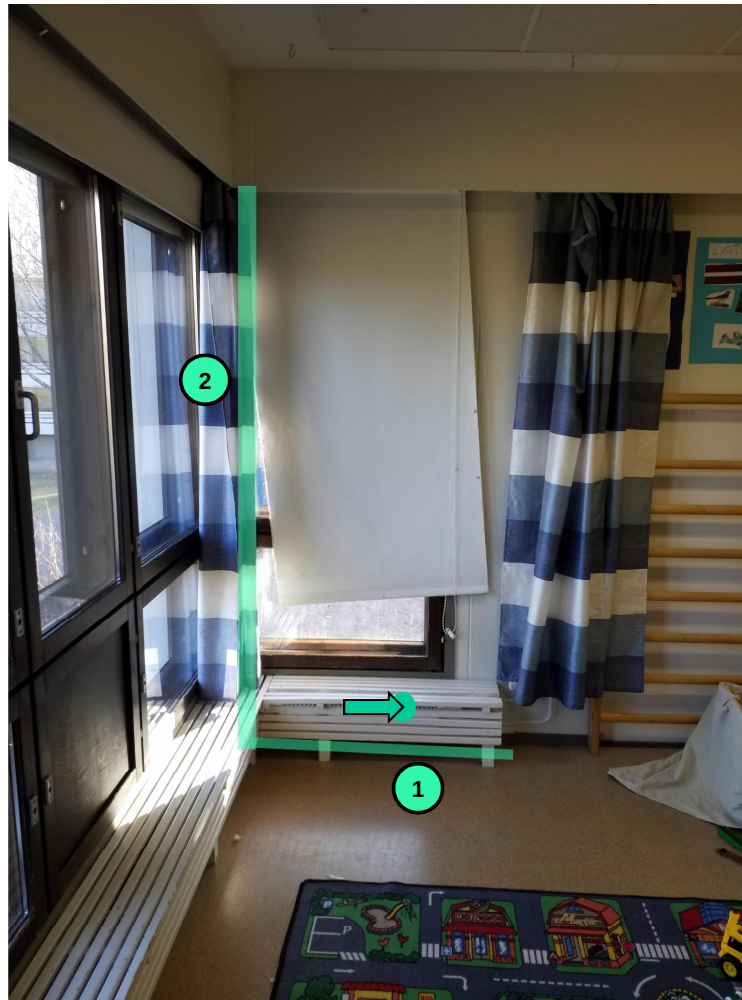
# ULKOSEINÄRAKENTEIDEN MERKKIAINEKOE, TILASSA 116, 24.2.2020

Tila alipaineistettiin tutkimuksen ajaksi Blowerdoor-alipaineistimella. Paine-ero mitattiin ikkunan kautta ulkoilman ja huonetilan väliltä. Huonetila oli 10...15 Pa alipaineinen ulkoilmaan nähden.

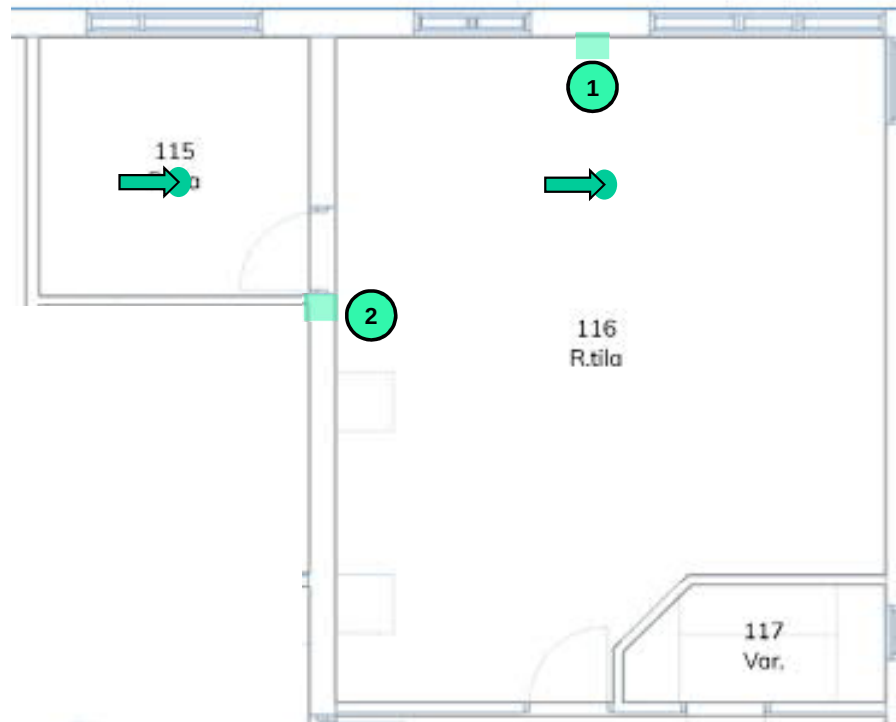
# YLÄPOHJARAKENTEIDEN MERKKIAINEKOE, TILASSA 116, 24.2.2020

- 1 Katon halkeamat
- 2 Väliseinän ja katon liittymä

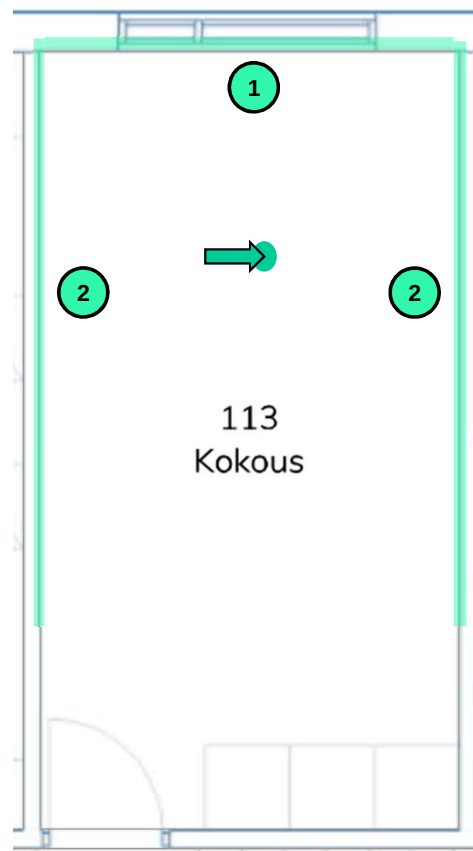
# ALAPOHJARAKENTEIDEN MERKKIAINEKOE, TILASSA 113, 24.2.2020

Rakennuksen alapohja ei ole ilmatiivis. Ilmavuotoja alapohjarakenteesta ja ryömintätilasta todettiin ulkoseinä- ja väliseinärakenteiden liittymistä alapohjarakenteeseen. Alapohjarakenteiden rakenneavauksissa todettiin useasta kohdasta mikrobikasvustoa. Ilmavuodot mikrobivaurioituneiden rakenteiden läpi epäpuhtaasta tilasta heikentävät sisäilman laadua.

- Viemärintijärjestelmän kunto tarkastetaan ja tarvittaessa korjataan.
- Vesivuotokohtien mikrobivaurioituneet rakennusmateriaalit puretaan.
- Alapohjarakenne läpivienteineen ja sen liittymät väliseinä- ja ulkoseinärakenteisiin suositellaan korjattavaksi ilmatiiviiksi niin, ettei sisätiloihin kulkeudu ilmaa alapohjarakenteiden läpi.
- Nykyiset muovimatot kiinnityslimoineen poistetaan ja vaihdetaan vähäpäästöisiin lattiamateriaaliin. Tämä perusteena on kappaleessa 6.4. esitetyt sisäilman koho-  
neet TXIB-pitoisuudet.

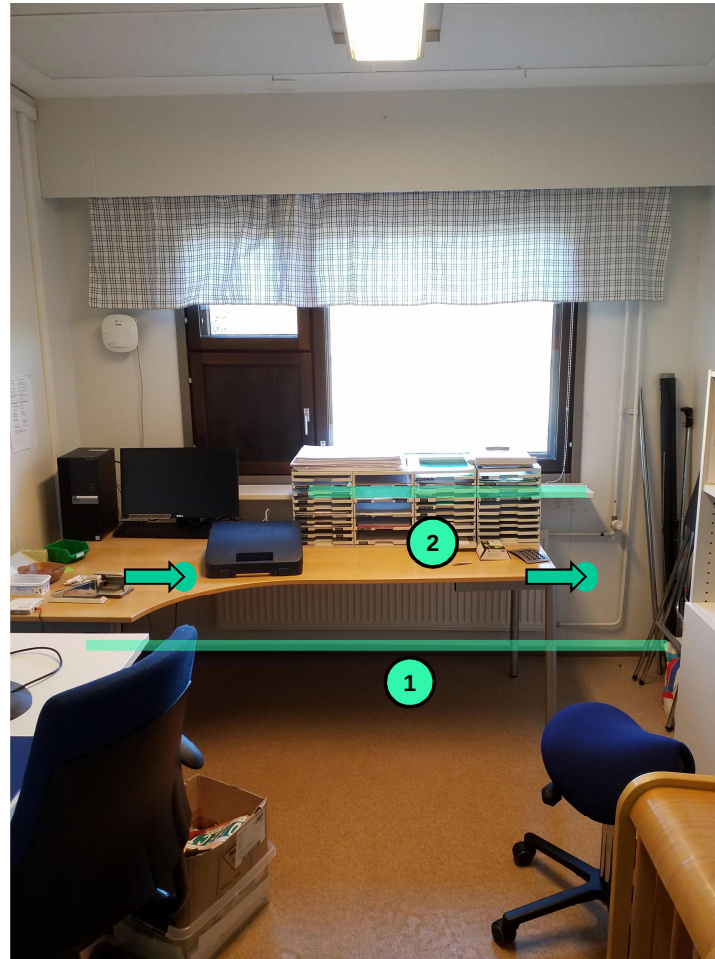
# ULKOSEINÄRAKENTEIDEN MERKKIAINEKOE, TILASSA 113, 24.2.2020

Ikkunakarmin ja ulkoseinärakenteen  
liittymä

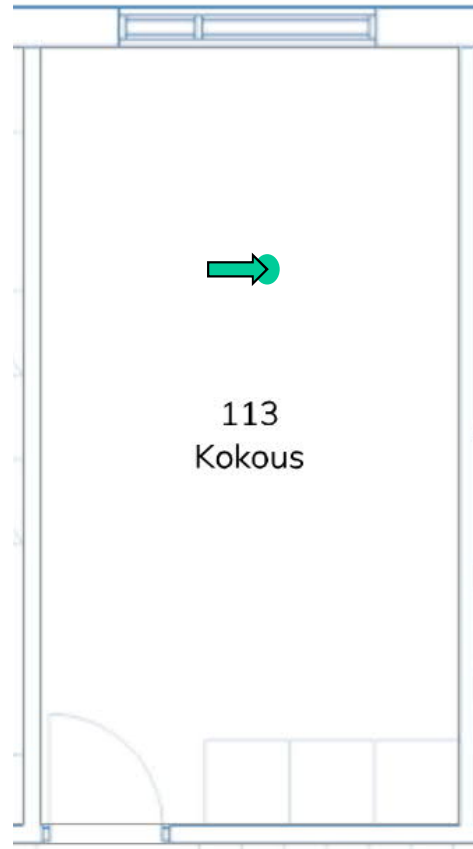
# YLÄPOHJARAKENTEIDEN MERKKIAINEKOE, TILASSA 113, 24.2.2020

Yläpohjan ilmatiiviyttä tutkittiin merkkiainekokeiden avulla. Merkkiainekaasua johdettiin yläpohjan eristetilaa ja merkkiaineen kulkeutumista sisäilmaan tarkasteltiin huoneissa kaasuanalysaattorin avulla. Tutkimusten perusteella yläpohja ei ole ilmatiivis. Ilmavuotoja yläpohjan eristetilasta sisäilmaan todettiin pistemäisinä yläpohjan levytyksen halkeamista ja väliseinien liittymistä yläpohjaan. Merkkiainekokeiden tulokset on esitetty yksityiskohtaisesti liitteessä 6.

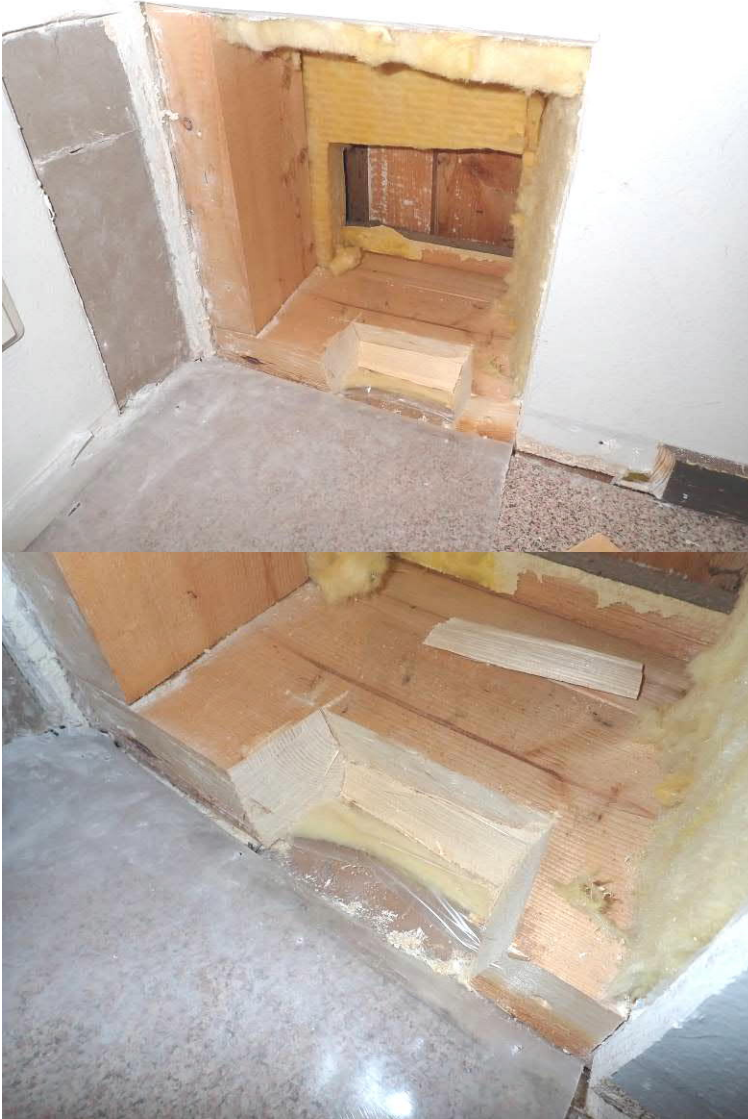
**RA1, tilan 106 ulkoseinän alaosa**

- MR1, ulkoseinän mineraalivilla, ei mikrobikasvustoa

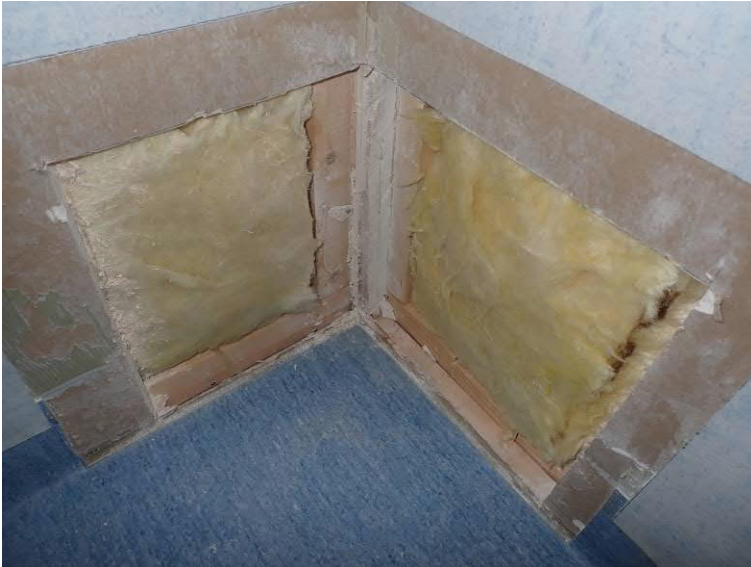
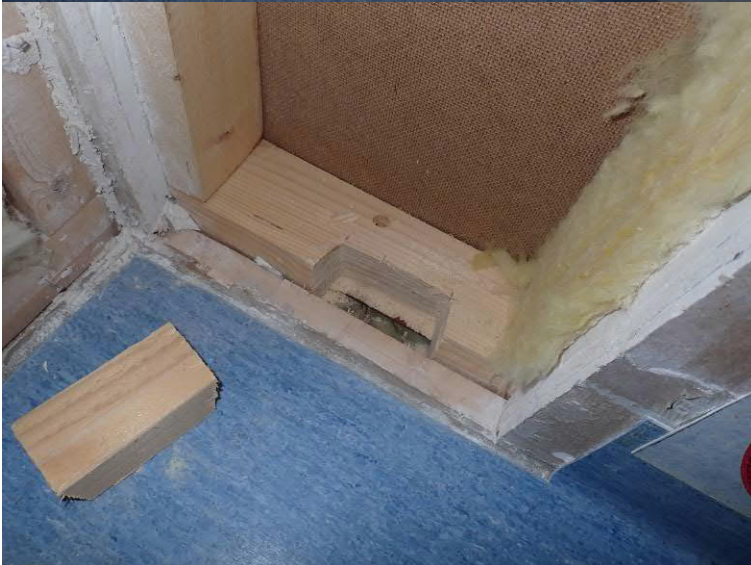
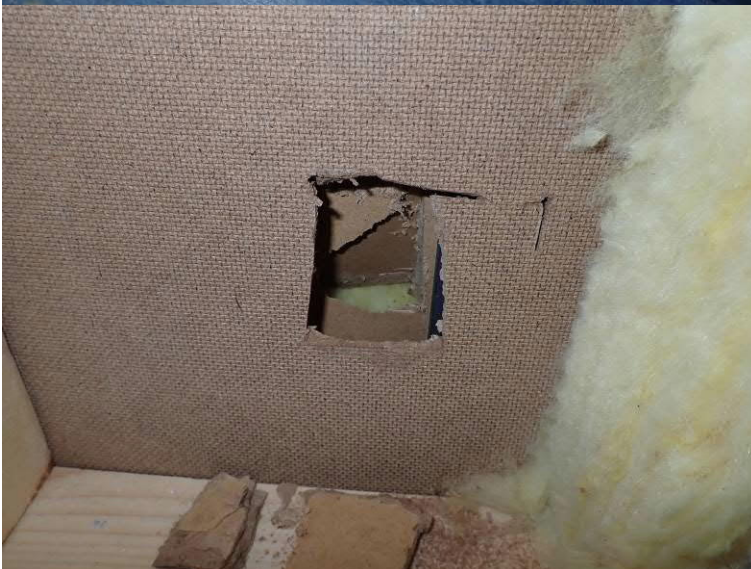
**RA2, tilojen 107 ja 105 väliseinän alaosa**

- MR2, alapohjan mineraalivilla, ei mikrobikasvustoa
- MR3, väliseinän mineraalivilla, ei mikrobikasvustoa

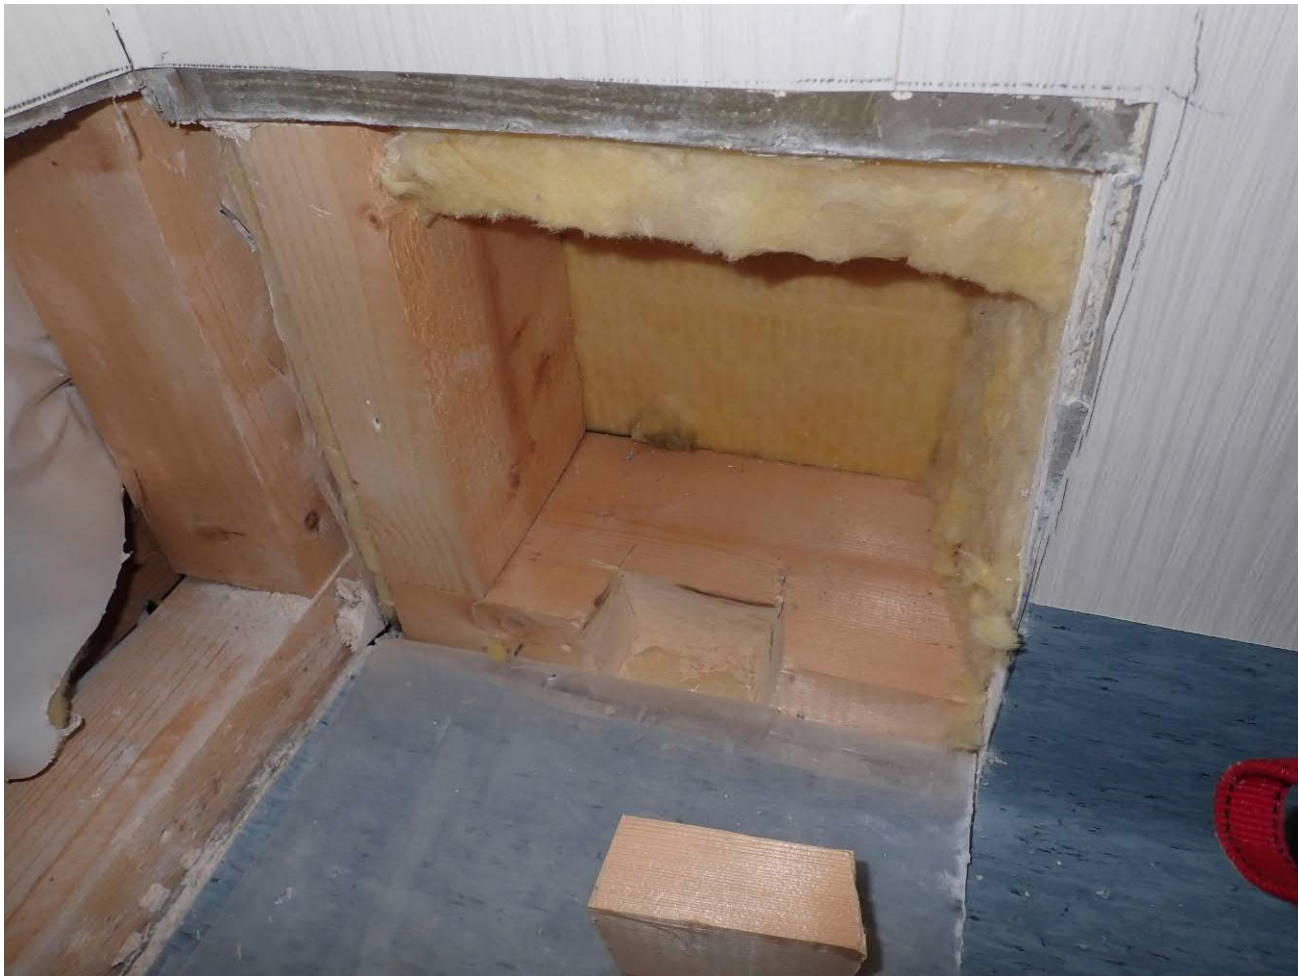
**RA3, tilan 123 ulkoseinän alaosa**

- Höyrynsulkumuovi on kiinnitetty runkoon niittaamalla, limityksiä ei ole teipattu. Höyrynsulkumuovi ei jatku yhtenäisenä väli-seinän (tilaelementin sauma) ohi.
- Mineraalivillassa on hieman tummentumia, oletettavasti ilmavuodoista.
- Sisäverhouskipsilevy alkaa lattian yläpinnan tasolta.
- Alaohjauspuun alla on muovikalvo ja asennusvilla.
- Materiaaleissa ei todettu mikrobiperäistä hajua.
- Materiaalit eivät olleet tutkimushetkellä aistinvaraisen arvion perusteella kosteita.

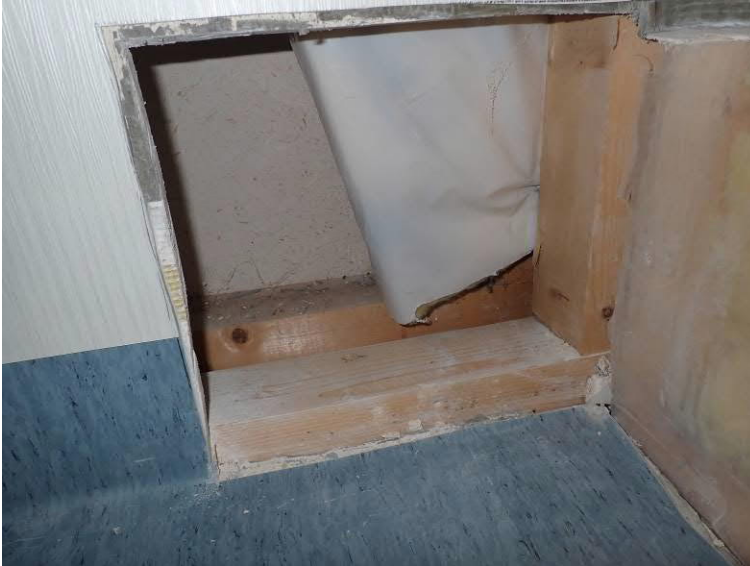
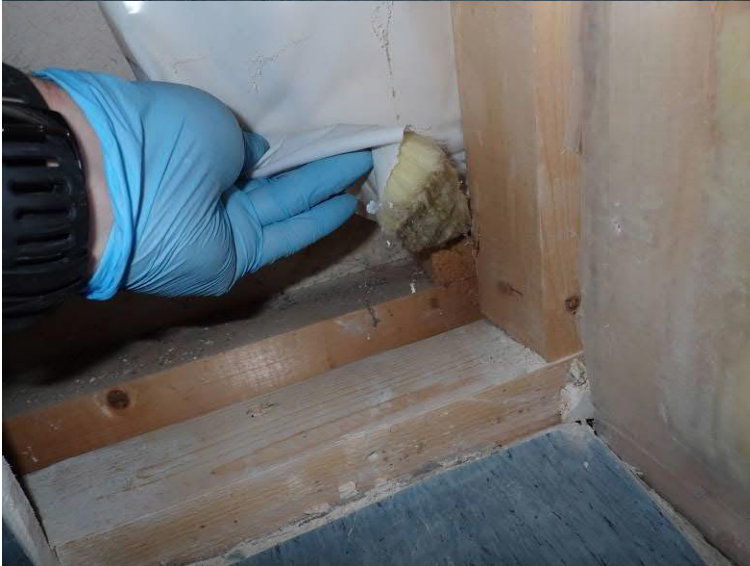
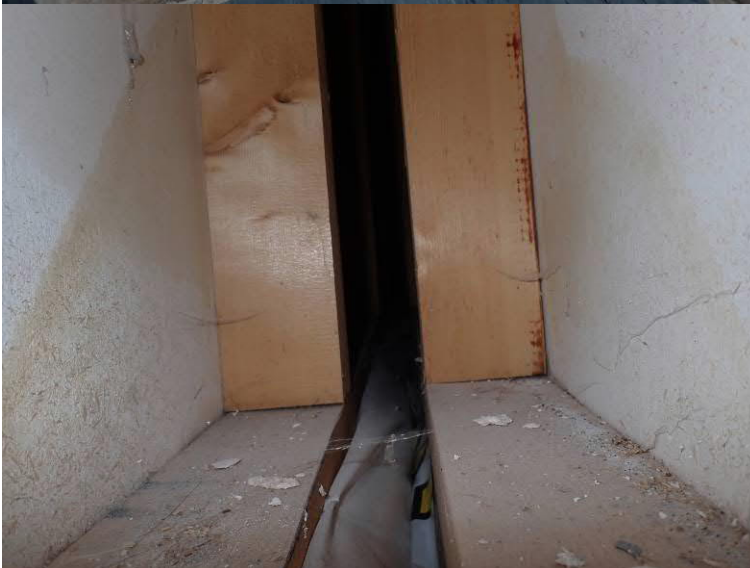
**RA3, tilojen 123 ja 101 väliseinän alaosa**

- Rakennusmateriaaleissa ei havaittu tummentumia tai mikrobiperäistä hajua.
- Sisäverhouskipsilevy alkaa lattian yläpinnan tasolta.
- Alaohjauspuun alla on tilaelementin reunateräs ja asennusvilla.
- Väliseinästä on suora yhteys ryömintätilaan ja oletettavasti ulkoseinään sekä yläpohjaan.
- Materiaalit eivät olleet tutkimushetkellä aistinvaraisen arvion perusteella kosteita.

- MR4, väliseinän mineraalivilla, "pus-sivilla", ei mikrobikasvustoa
- MR5, väliseinän rakennuslevy kastu-neelta kohdalta, ei mikrobikasvustoa

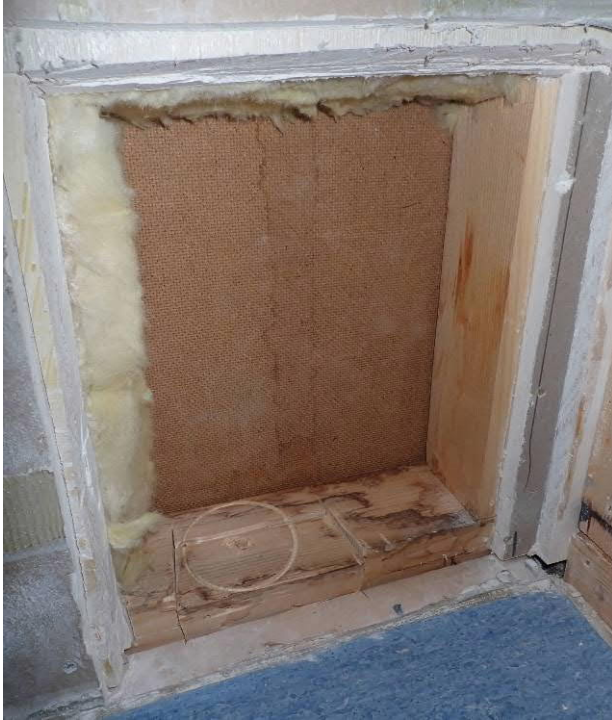
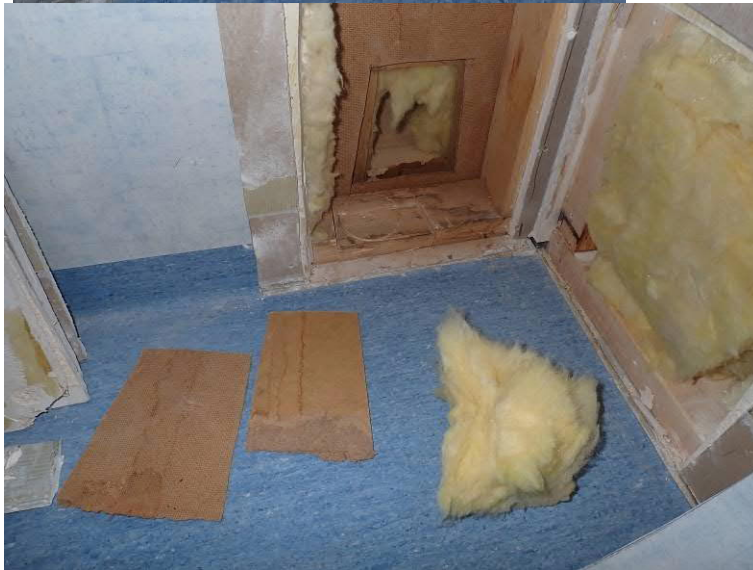
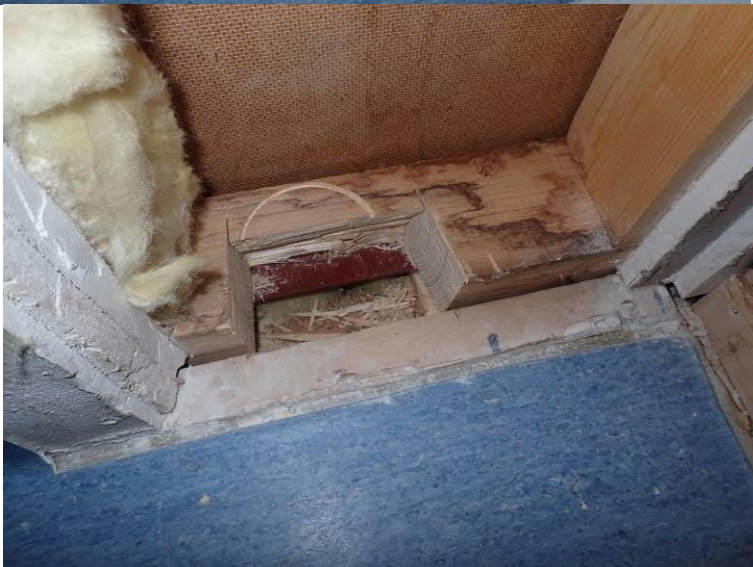
**RA4, tilojen 114 ja 116 väliseinän alaosa**

- MR6, väliseinän mineraalivilla, ei mikrobikasvustoa
- MR7, alapohjan mineraalivilla, ei mikrobikasvustoa
- MR15, väliseinän puukuitulevy, mikrobikasvustoa
- MR16, väliseinän alaohjauspuun pinta-puuta, ei mikrobikasvustoa

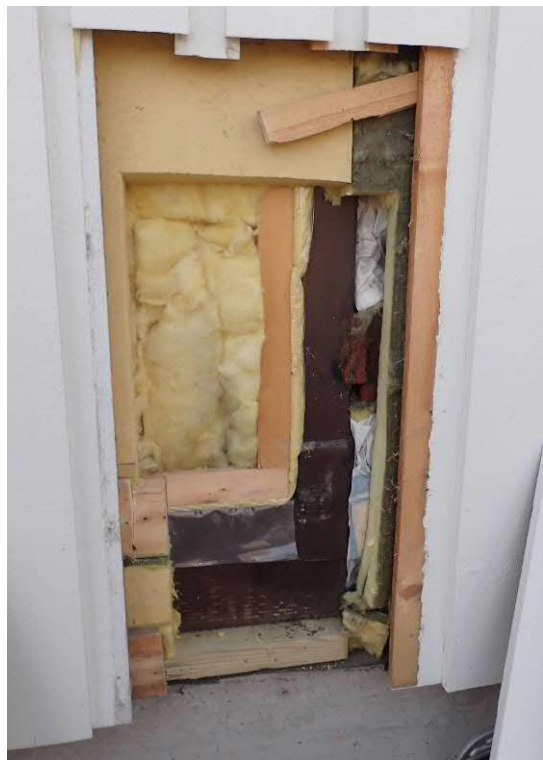
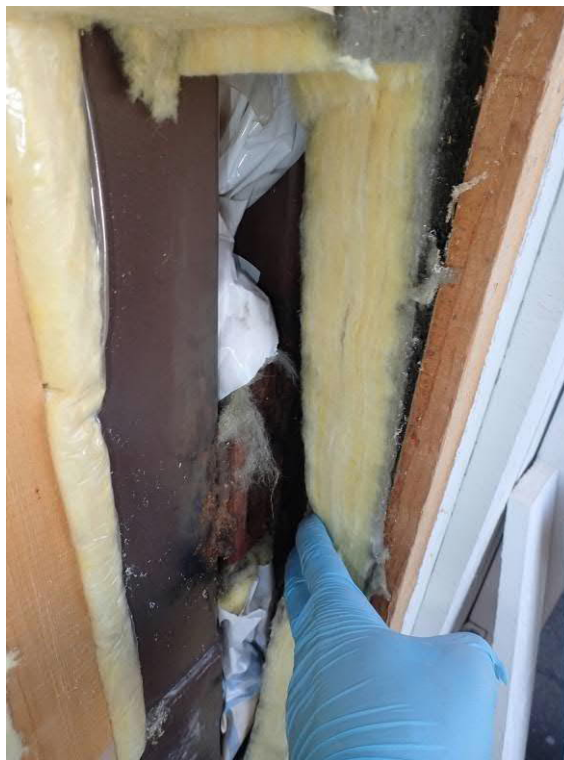
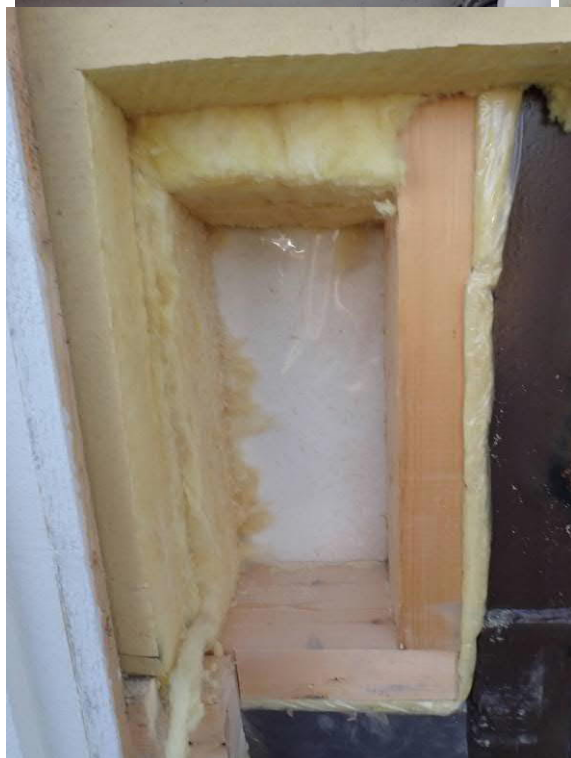
**RA5, tilan 113 ulkoseinän alaosa (ulkokautta)**

- Mineraalivillassa on hieman tummentumia, oletettavasti ilmavuodoista.
- Rakennusmateriaaleissa ei havaittu mikrobi-peräistä hajua.
- Sisäverhouskipsilevy alkaa lattian yläpinnan tasolta.
- Alaohjauspuun alla on höyrynsulkumuovi ja asennusvilla. Tämä rakennekerros erottaa alaohjauspuun tilaelementin reunateräksestä.
- Tilaelementin saumat ovat väliseinien kohdalla. Elementtisaumassa on muovitettu, ns. "pussivilla".
- Materiaalit eivät olleet tutkimushetkellä aistinvaraisen arvion perusteella kosteita.

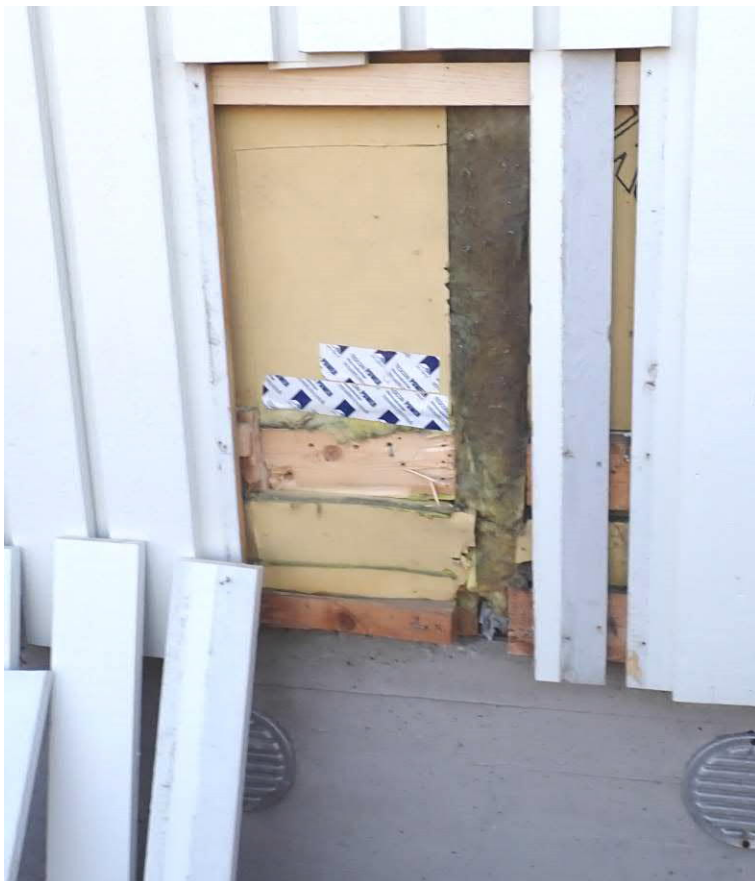
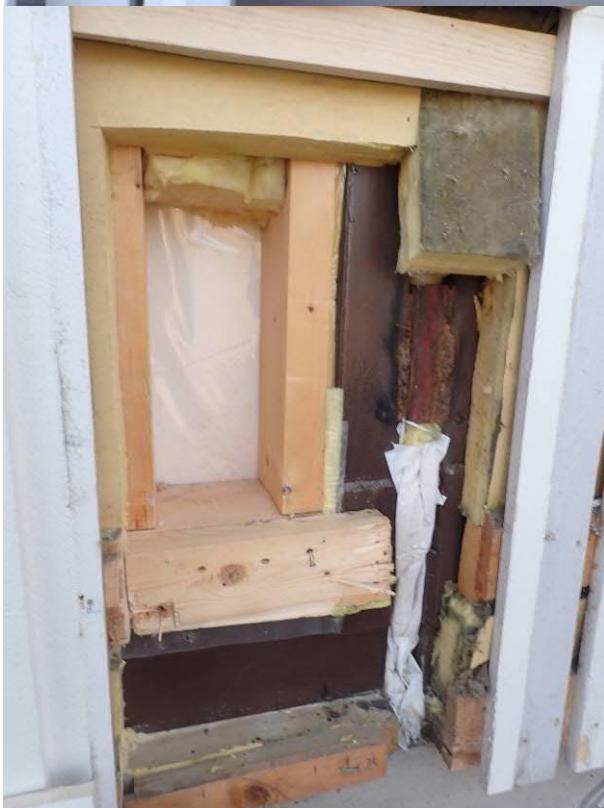
**RA6, tilan 115 ulkoseinän alaosa (ulkokautta)**

- Mineraalivillassa on hieman tummentumia, oletettavasti ilmavuodoista.
- Rakennusmateriaaleissa ei havaittu mikrobi-peräistä hajua.
- Sisäverhouskipsilevy alkaa lattian yläpinnan tasolta.
- Alaohjauspuun alla on höyrynsulkumuovi ja asennusvilla. Tämä rakennekerros erottaa alaohjauspuun tilaelementin reunateräksestä.
- Tilaelementin saumat ovat väliseinien kohdalla. Elementtisaumassa on muovitettu, ns. "pussivilla".
- Materiaalit eivät olleet tutkimushetkellä aistinvaraisen arvion perusteella kosteita.

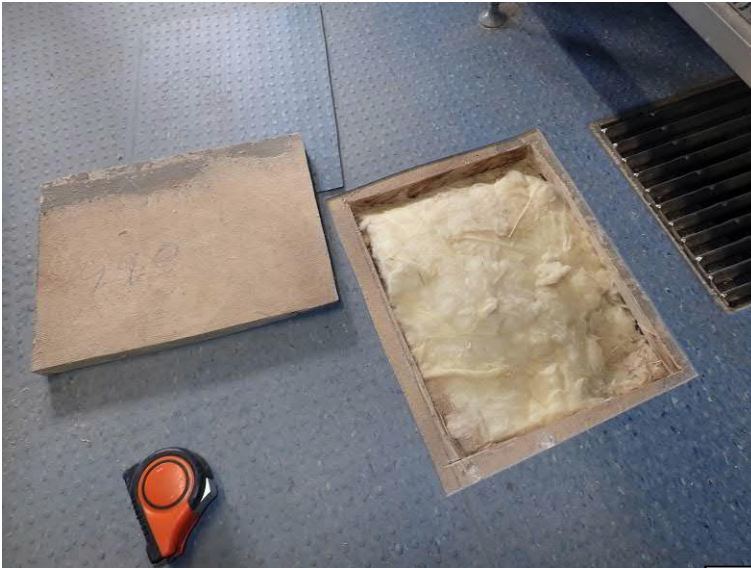
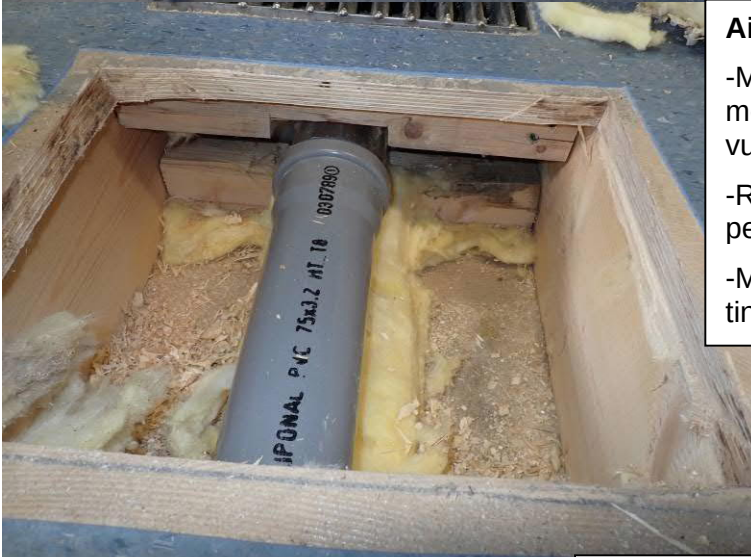
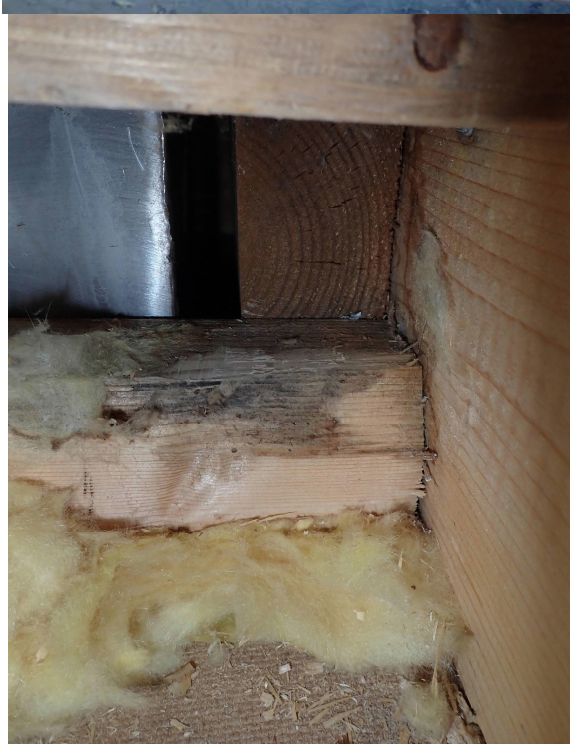
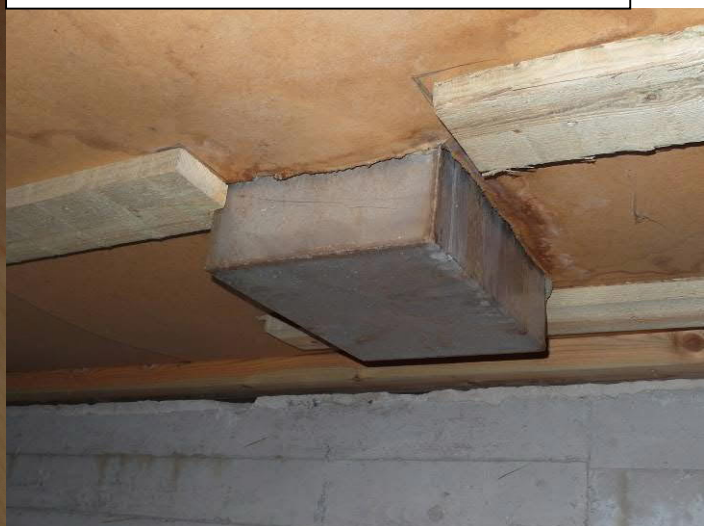
## RA8, tilan 101 alapohja

- Mineraalivillassa ja puuosissa todettiin tummentumia, oletettavasti vesivuodoista ja ilma-  
vuodoista johtuen.
- Rakennusmateriaaleissa ei havaittu mikrobi-  
peräistä hajua.
- Materiaalit eivät olleet tutkimushetkellä ais-  
tinvaraisen arvion perusteella kosteita.

- MR9, tummunutta puuta lattiasta, **mikrobi-  
kasvustoa**
- MR10, lattian mineraalivilla, **mikrobikas-  
vustoa**
