**KOSTEUS- JA SISÄILMATEKNINEN KUNTOTUTKIMUS**

**LOUHELAN PÄIVÄKOTI, LISÄRAKENNUS  
ERÄKUJA 3, VANTAA  
22500325-433**

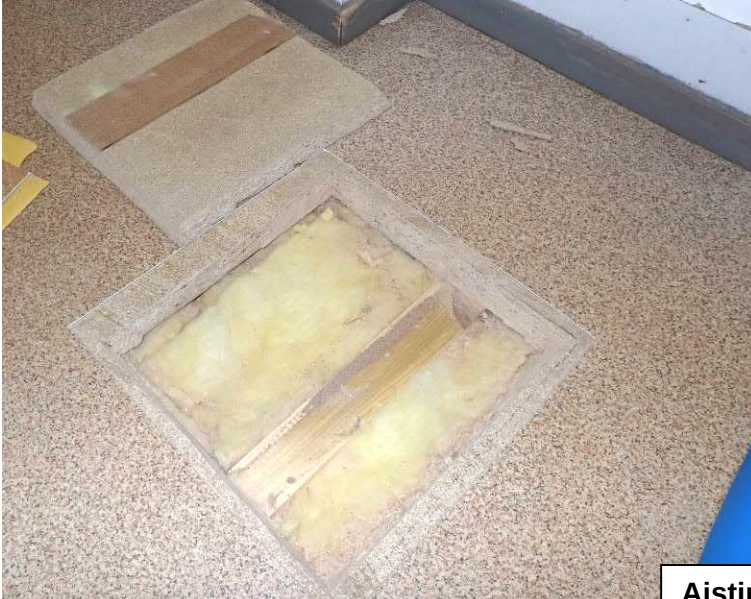
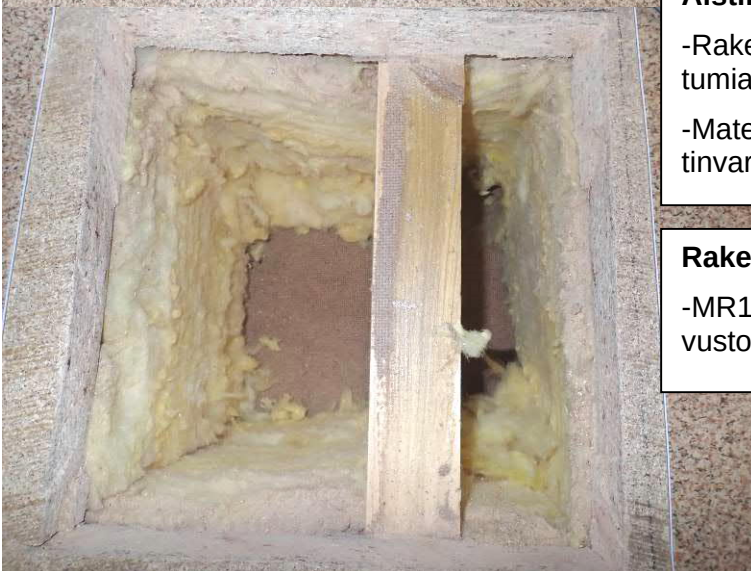
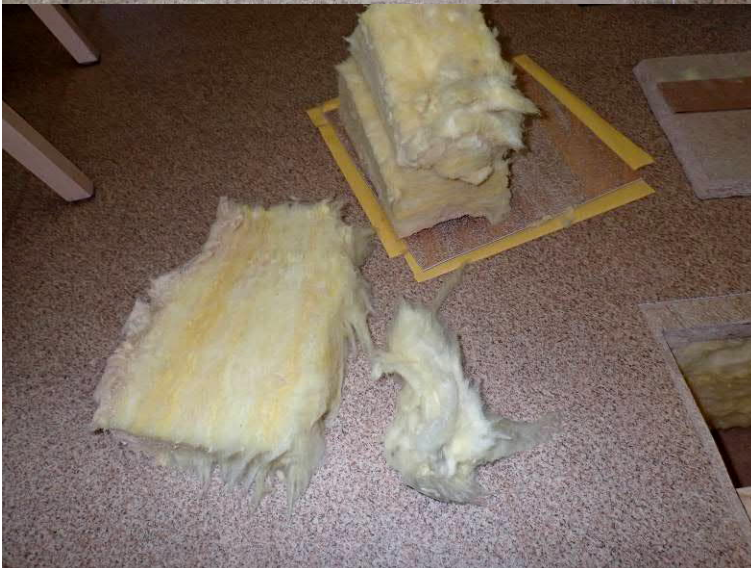
**RA9, tilan 103 alapohja**

- MR11, lattian mineraalivilla, ei mikrobikas-  
vustoa

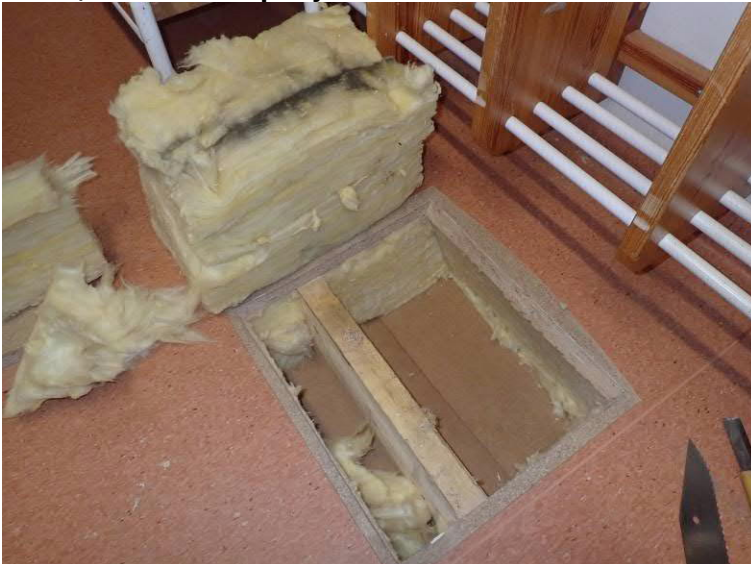
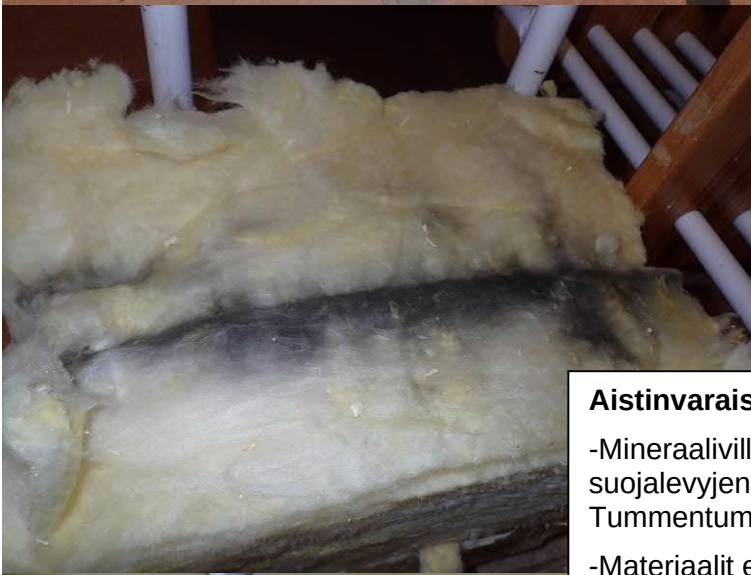
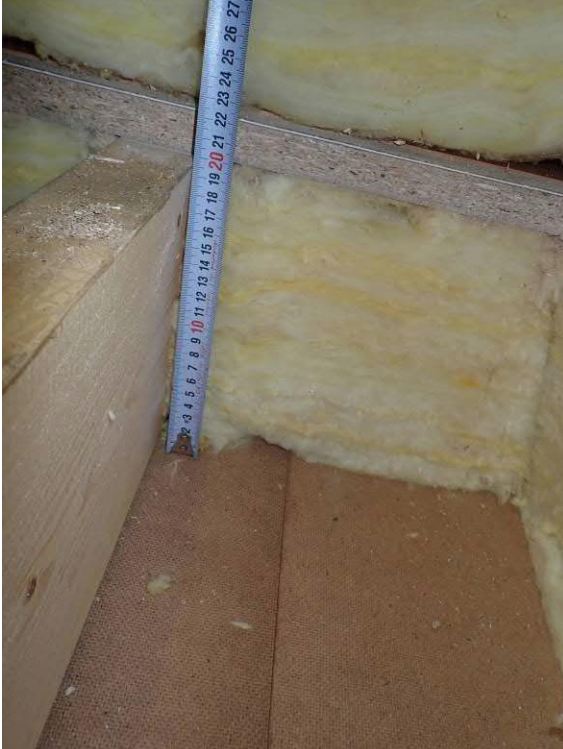
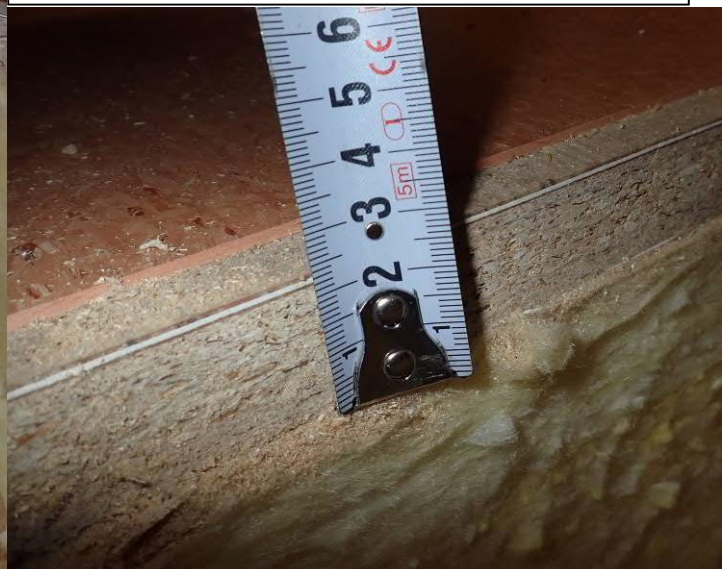
**RA10, tilan 102 alapohja**

- Mineraalivillassa todettiin viivamainen, tuulensuojalevyjen saumaa mukaileva tummentuma. Tummentuma voi johtua ilmavuodoista.
- Materiaalit eivät olleet tutkimushetkellä aistinvaraisen arvion perusteella kosteita.

- MR12, lattian mineraalivilla, mikrobikasvustoa

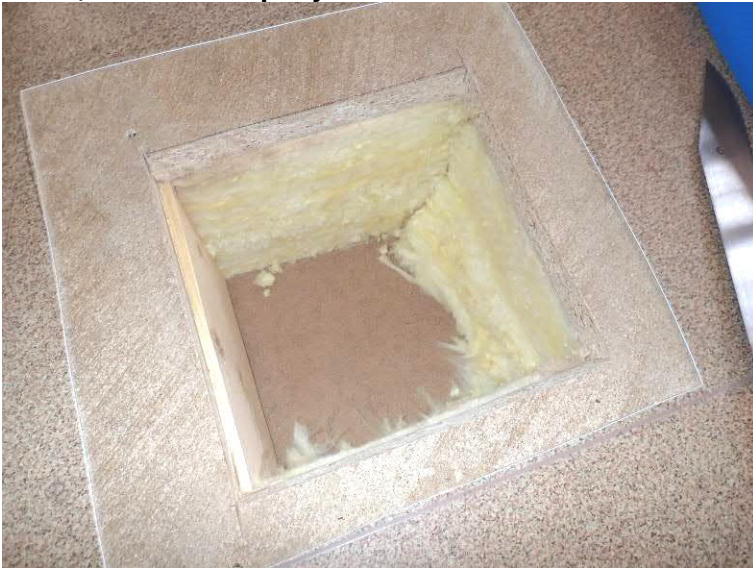
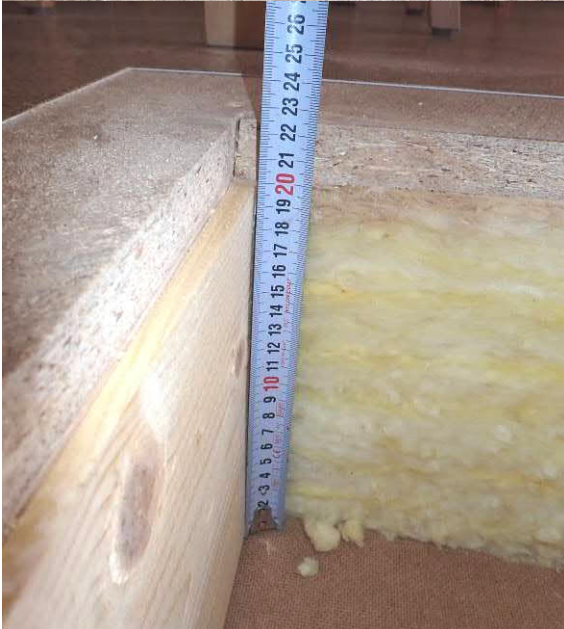
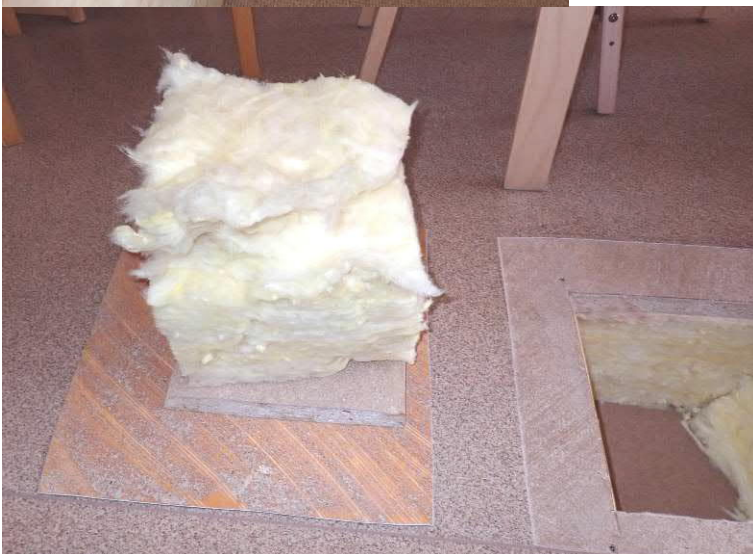
## RA12, tilan 118 alapohja

Muovimatto  
Lastulevy 25 mm  
Puurunko / mineraalivilla 200 mm  
Puukuituinen tuulensuojalevy

- Ei materiaalinäytteitä

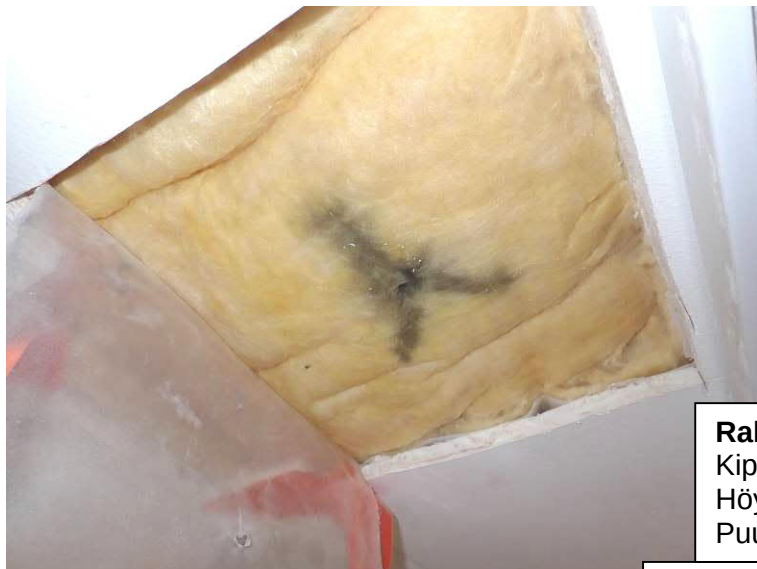
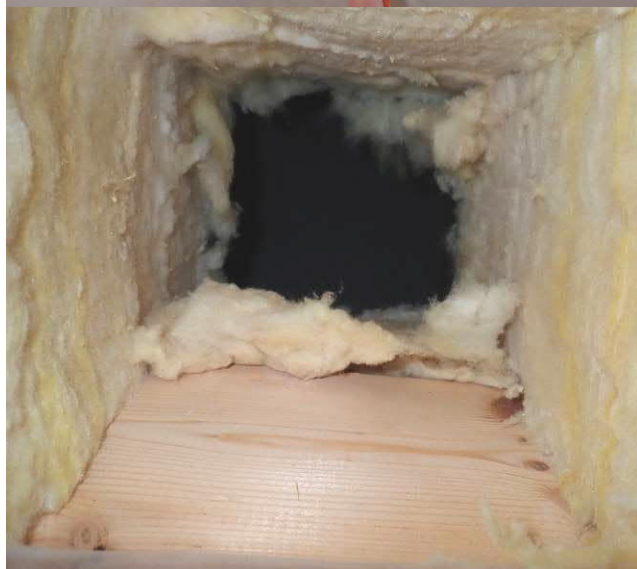
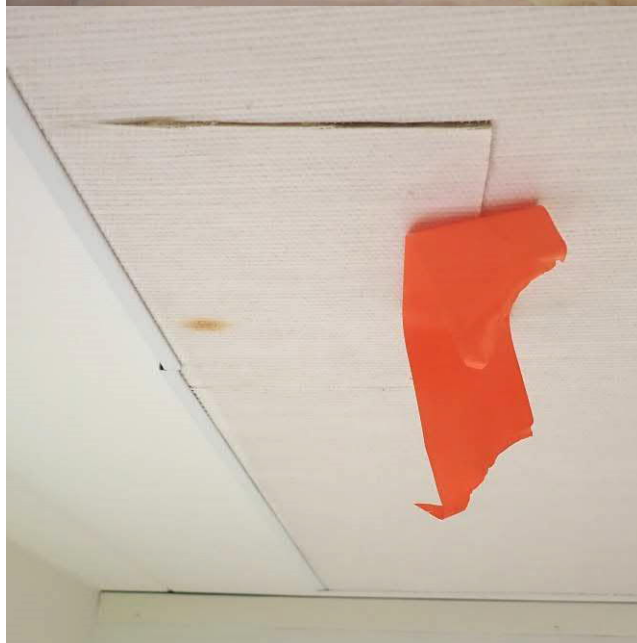
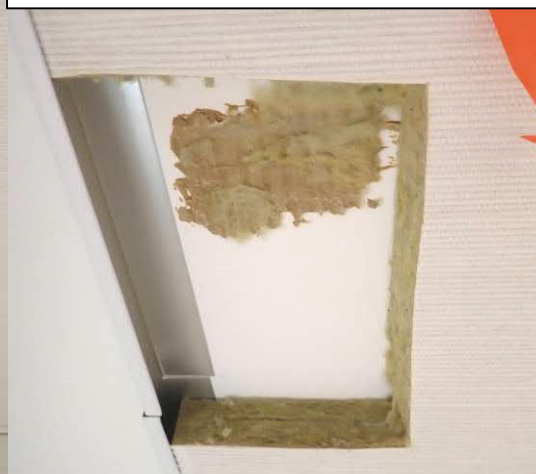
## RA12, tilan 113 yläpohja

Kipsilevy  
Höyrynsulkumuovi  
Puurunko 150 mm/ mineraalivilla 250 mm

-Mineraalivillassa havaittiin tummentumia, jotka johtuvat todennäköisesti vesivuodosta. Tumentuman kohdalla todettiin tummentuma ja kohonneita pintailmaisimen lukemia sisäverhouskipsilevyssä.

-MR14, yläpohjan mineraalivilla vesivuodon kohdalta, ei mikrobikasvustoa
