**KOSTEUS- JA SISÄILMATEKNINEN KUNTOTUTKIMUS**

**LOUHELAN PÄIVÄKOTI, PÄÄRAKENNUS**  
**ERÄKUJA 3, VANTAA**  
**22500325-433**

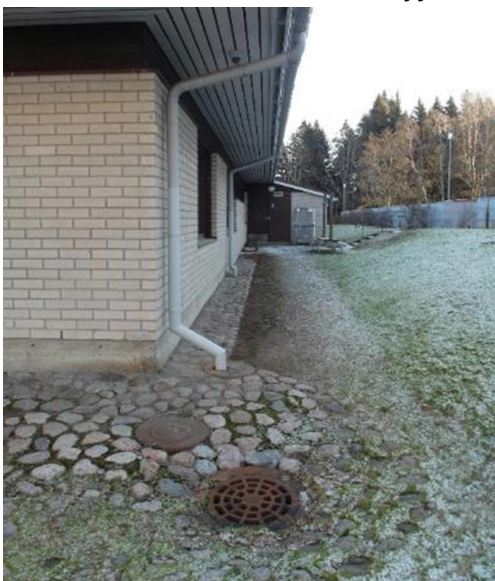
**Kuva 24.** Kuva takapihalta (etelään päin). Piha viettää kauempana rakennukseen päin, mutta sokkelin välittömässä läheisyydessä maa viettää poispäin rakennuksesta.

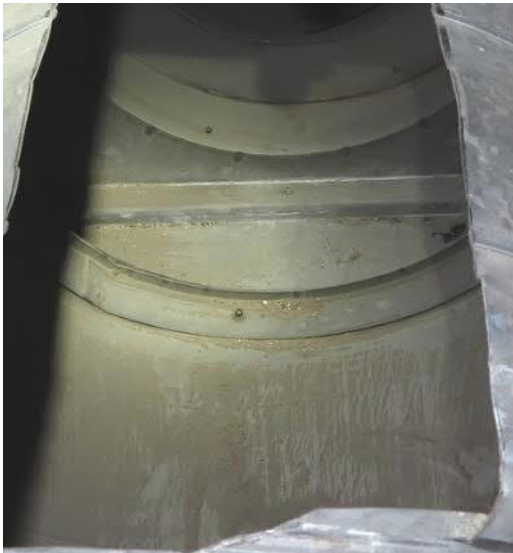
**Kuva 27.** Tuloilmakanava IV-konehuoneessa koneen TF01 jälkeen, sisäpinnan pölykertymäarvio oli 10-15 g/m<sup>2</sup> (arviointipiste KP1). Kauempana kanavassa arvio oli 2-4 g/m<sup>2</sup>.

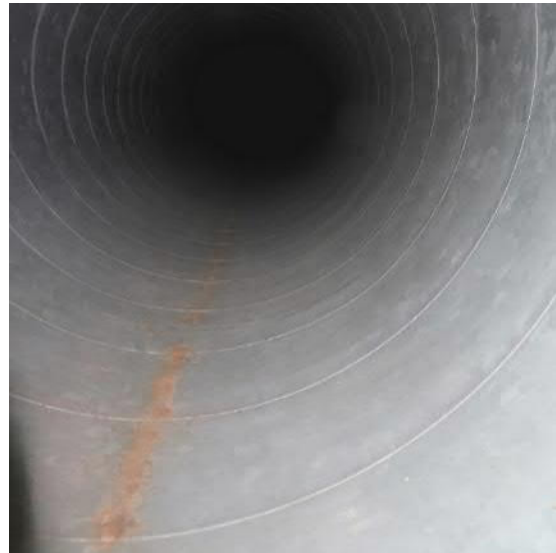
**Kuva 28.** Tuloilmakanava tilassa 117, sisäpinnan pölykertymäarvio oli alle 1 g/m<sup>2</sup> (arviointipiste KP3).

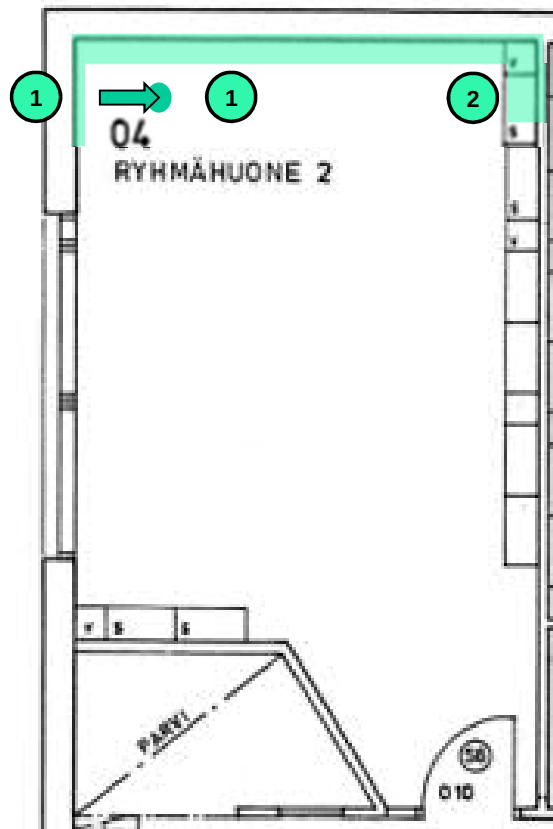
# ALAPOHJARAKENTEIDEN MERKKIAINEKOE, TILASSA 04, 25.2.2020

- 1 Lattian ja ulkoseinän liittymä
- 2 Lattian ja väliseinän liittymä

Tila alipaineistettiin tutkimusten ajaksi irrottamalla poistoilmaventtiilejä. Paine-ero mitattiin huonetilan ja alapohjan eristetilan väliltä. Huonetila oli 10...15 Pa alipaineinen alapohjan eristetilaan nähden.

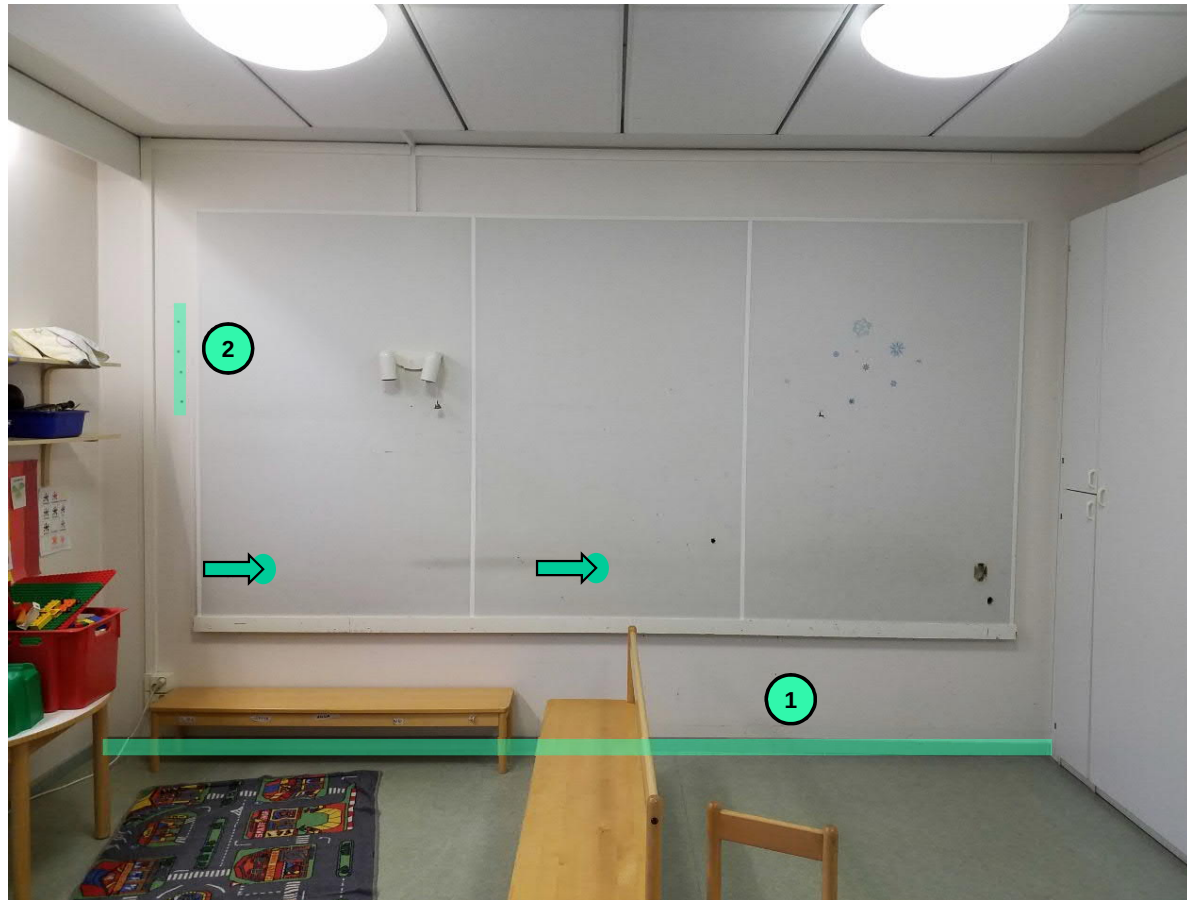
# ULKOSEINÄRAKENTEIDEN MERKKIAINEKOE, TILASSA 04, 25.2.2020

- 1 Lattian ja seinän liittymä
- 2 Reiät seinässä

Tila alipaineistettiin tutkimusten ajaksi irrottamalla poistoilmaventtiilejä. Paine-ero mitattiin ulkoilman ja huonetilan väliltä. Huonetila oli 10...11 Pa alipaineinen ulkoilmaan nähden.

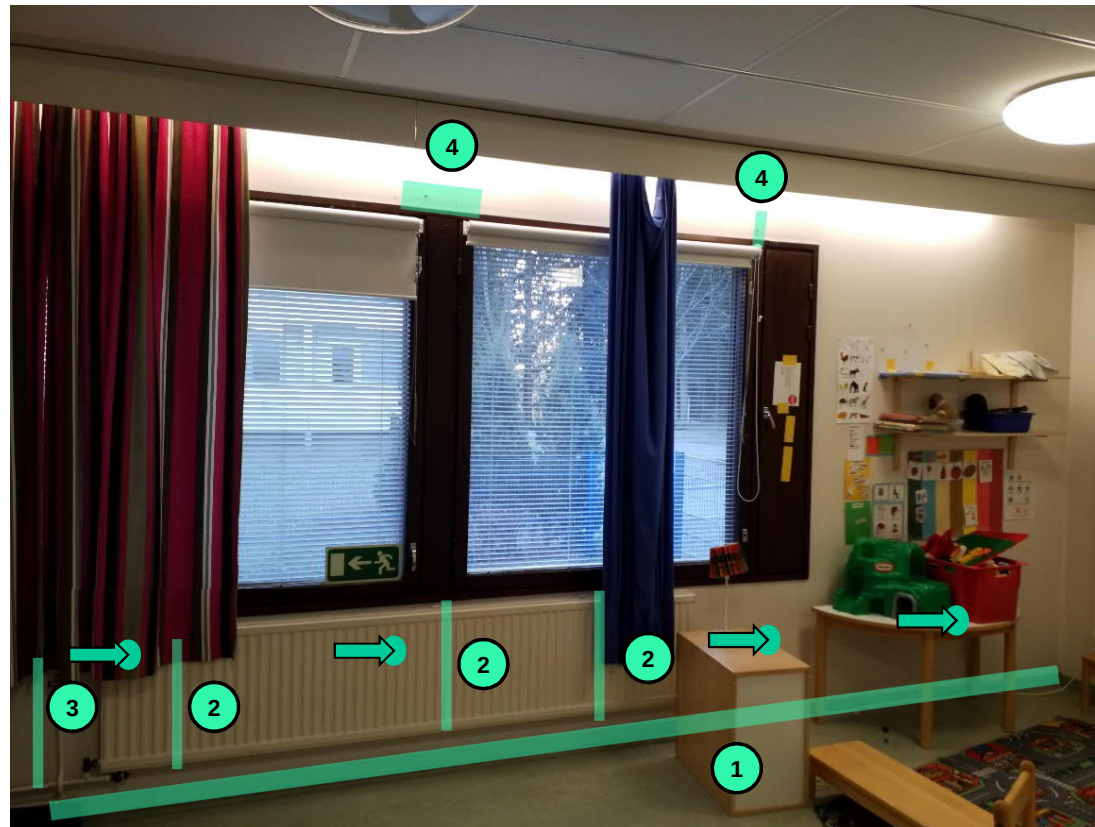
# ULKOSEINÄRAKENTEIDEN MERKKIAINEKOE, TILASSA 04, 25.2.2020

Tila alipaineistettiin tutkimusten ajaksi irrottamalla poistoilmaventtiilejä. Paine-ero mitattiin ulkoilman ja huonetilan väliltä. Huonetila oli 10...11 Pa alipaineinen ulkoilmaan nähden.

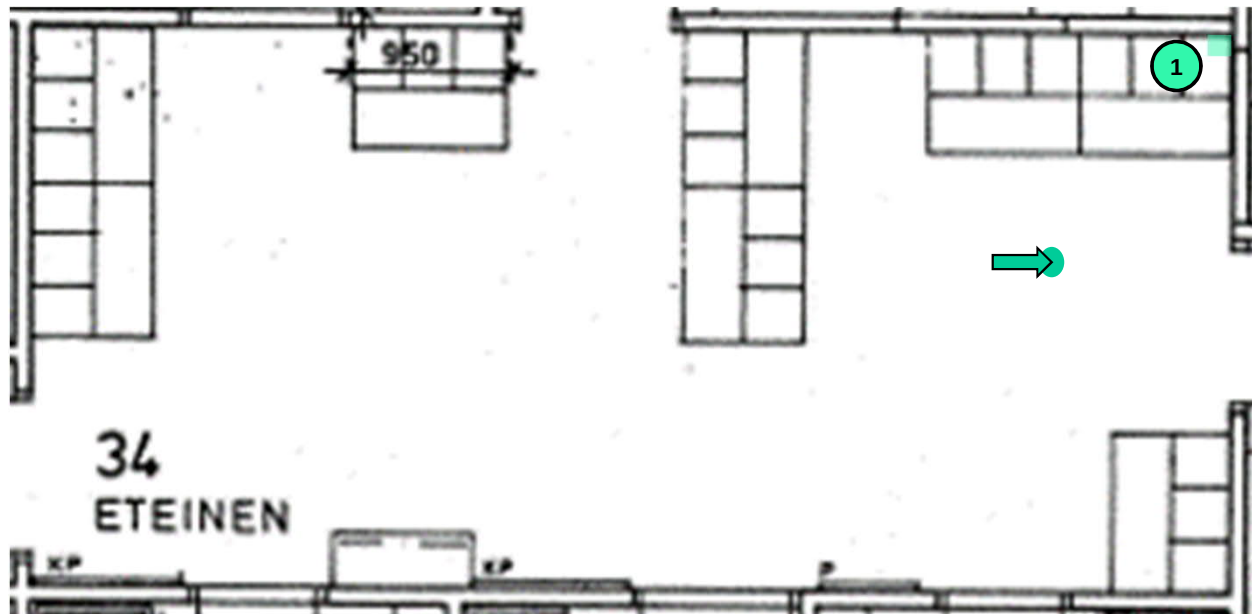
# YLÄPOHJARAKENTEIDEN MERKKIAINEKOE, TILASSA 34, 25.2.2020

- HAVAITUN ILMAVUODON LAAJUUS
- MERKKIAINEKAASU ULLAKKOTILAAN

Tila alipaineistettiin tutkimusten ajaksi irrottamalla poistoilmaventtiilejä. Paine-ero mitattiin huonetilan ja ulkoilman väliltä. Huonetila oli 7...8 Pa alipaineinen ulkoilmaan nähden.

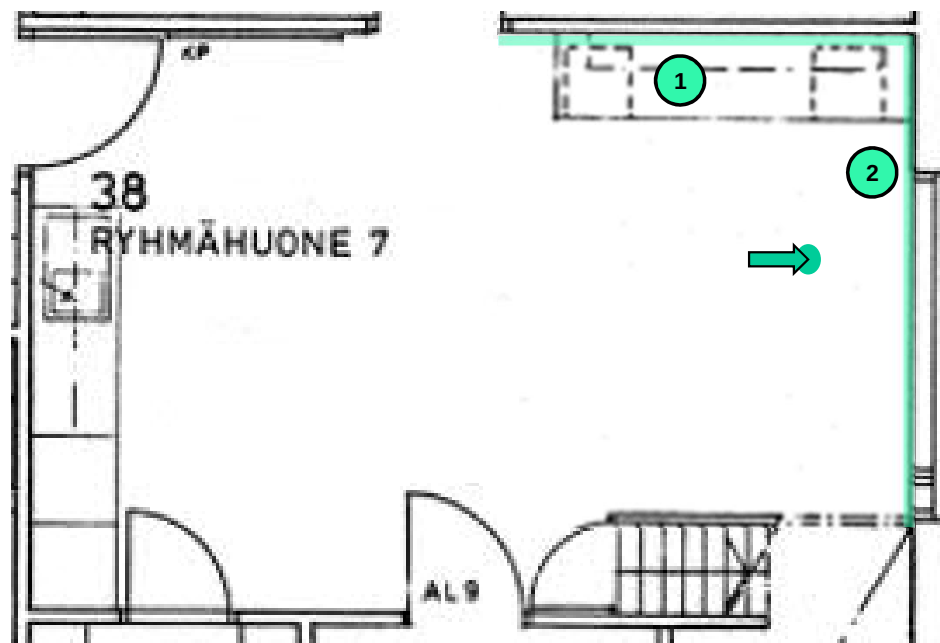
# ALAPOHJARAKENTEIDEN MERKKIAINEKOE, TILASSA 38, 25.2.2020

- HAVAITUN ILMAVUODON LAAJUUS
- MERKKIAINEKAASU ALAPOHJAN ERISTETILAAN

Tila alipaineistettiin tutkimusten ajaksi irroittamalla poistoilmaventtiilejä. Paine-ero mitattiin huonetilan ja alapohjan eristetilan väliltä. Huonetila oli 7...8 Pa alipaineinen alapohjan eristetilaan nähden.

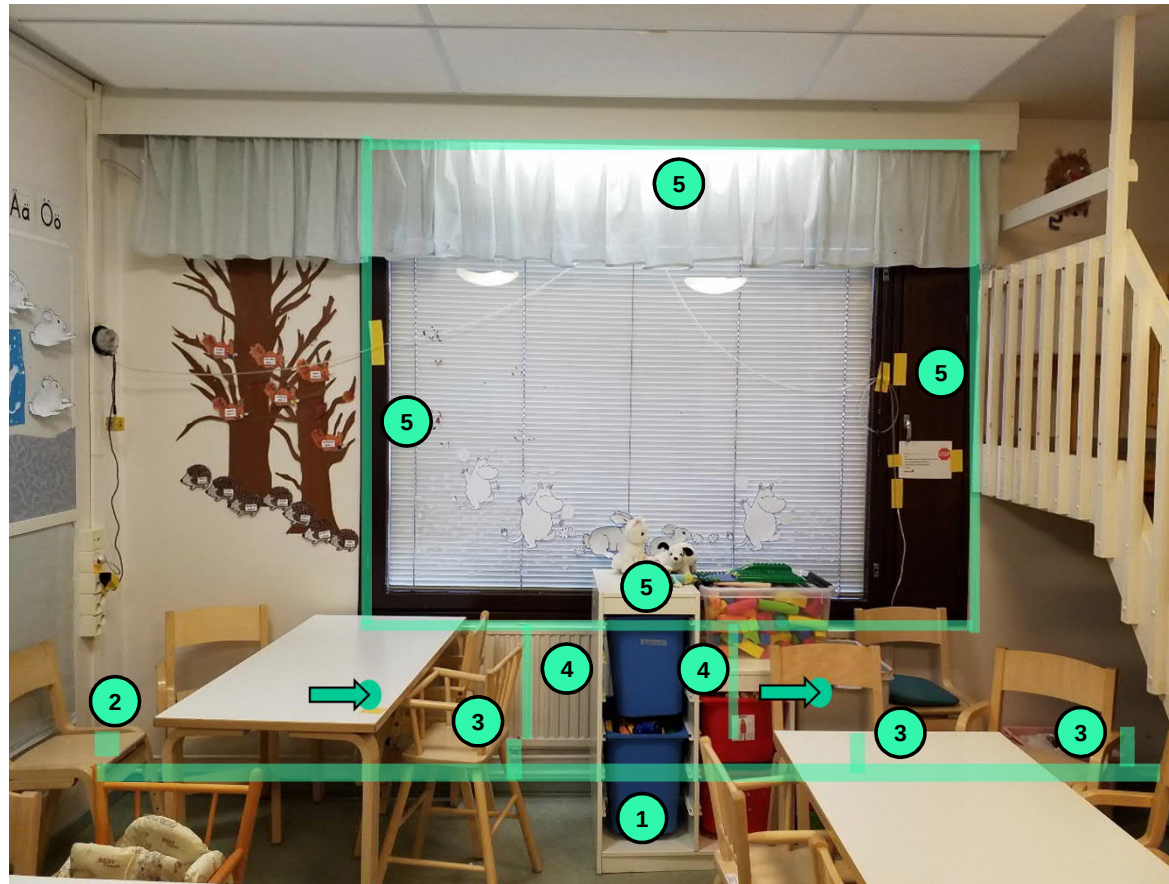
# ULKOSEINÄRAKENTEIDEN MERKKIAINEKOE, TILASSA 38, 25.2.2020

- 1 Lattian ja seinän liittymä
- 2 Sähköjohdon läpivienti
- 3 Patteriputkien kannakkeet
- 4 Patterin kannakkeet
- 5 Ikkunakarmien ja ulkoseinärakenteiden liittymät

Tila alipaineistettiin tutkimusten ajaksi irrottamalla poistoilmaventtiilejä. Paine-ero mitattiin huonetilan ja ulkoilman väliltä. Huonetila oli 7...8 Pa alipaineinen ulkoilmaan nähden.

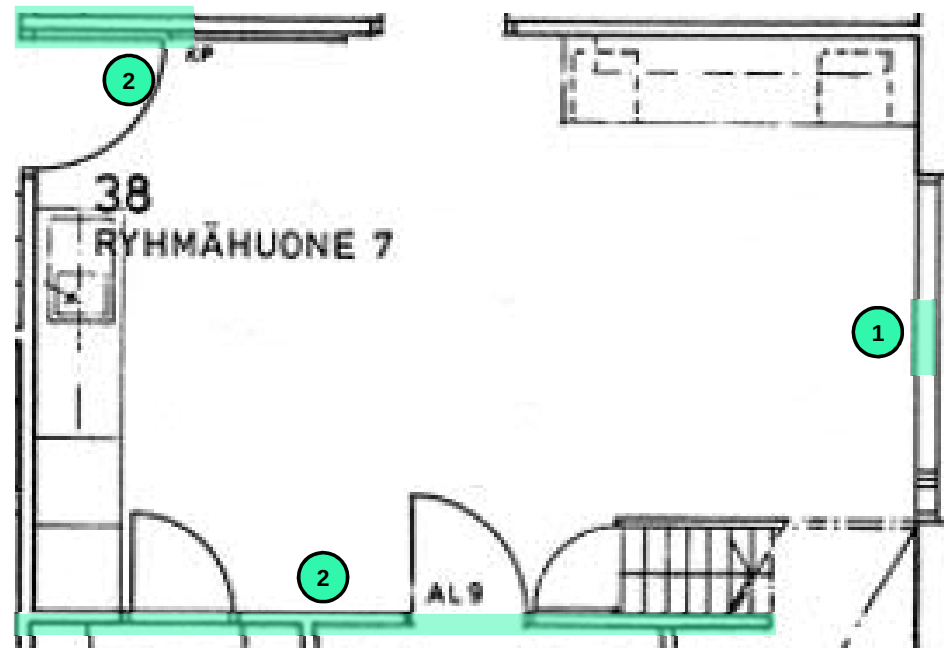
# YLÄPOHJARAKENTEIDEN MERKKIAINEKOE, TILASSA 38, 25.2.2020

- HAVAITUN ILMAVUODON LAAJUUS
- MERKKIAINEKAASU ULLAKKOTILAAN

Tila alipaineistettiin tutkimusten ajaksi irrottamalla poistoilmaventtiilejä. Paine-ero mitattiin huonetilan ja ulkoilman väliltä. Huonetila oli 7...8 Pa alipaineinen ulkoilmaan nähden.

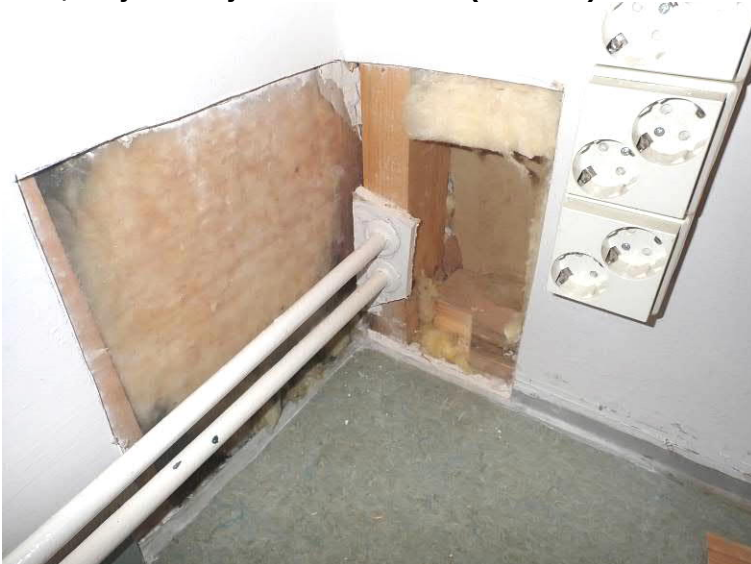
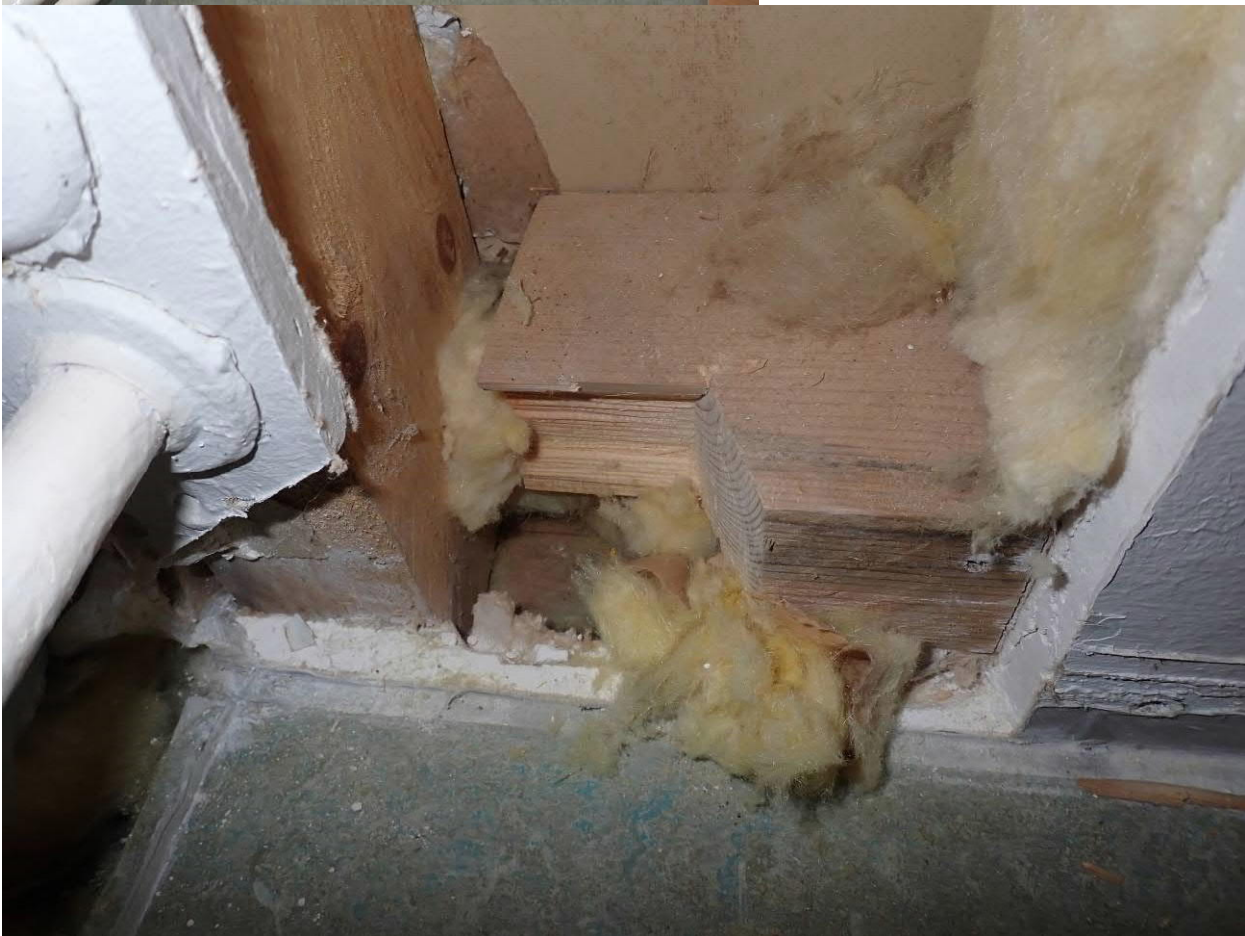
**RA2, tilojen 139 ja 138 väliseinän (kantava) alaosa**

-MR2, mineraalivilla, ei mikrobikasvustoa

- Lattiatinnan tasolla olevan alaohjauspuun alla on toinen alaohjauspuu. Alaohjauspuun alla on muovikalvo.
- Sisäverhouskipsilevy menee lattiatinnan alle, betonivalun syrjää vasten.
- Materiaaleissa ei todettu mikrobiperäistä hajua.

- Kipsilevyjen alaosat uusitaan niiltä osin, miltä ovat lattiarakenteen betonikerrosta vasten.
- Väliseinien alaohjauspuut nostetaan lattiapinnan yläpuolelle.
- Väliseinien ja lattian liittymä tiivistetään ilmatiiviiksi.

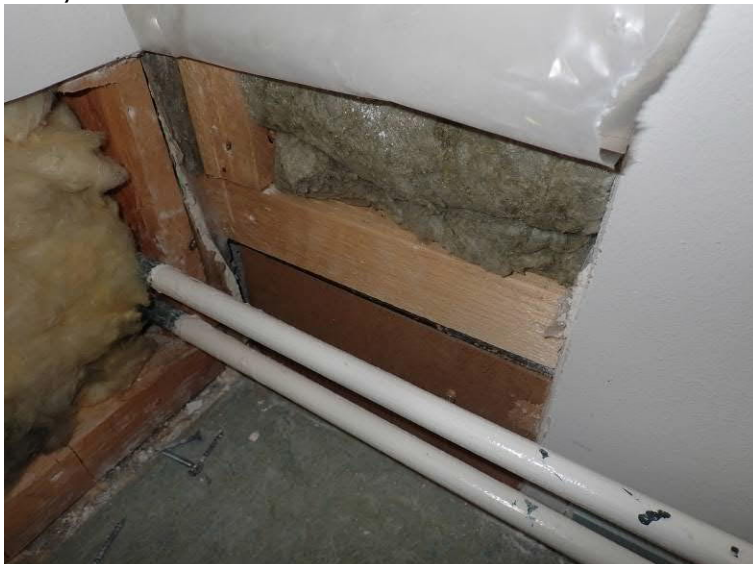
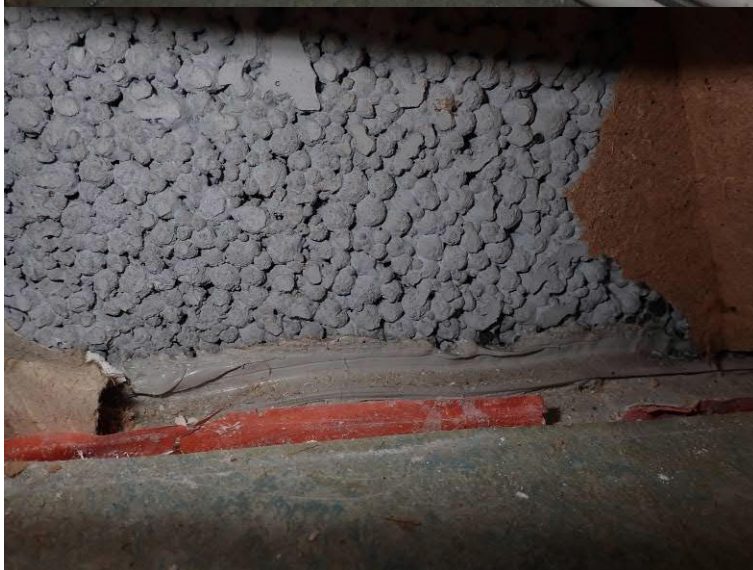
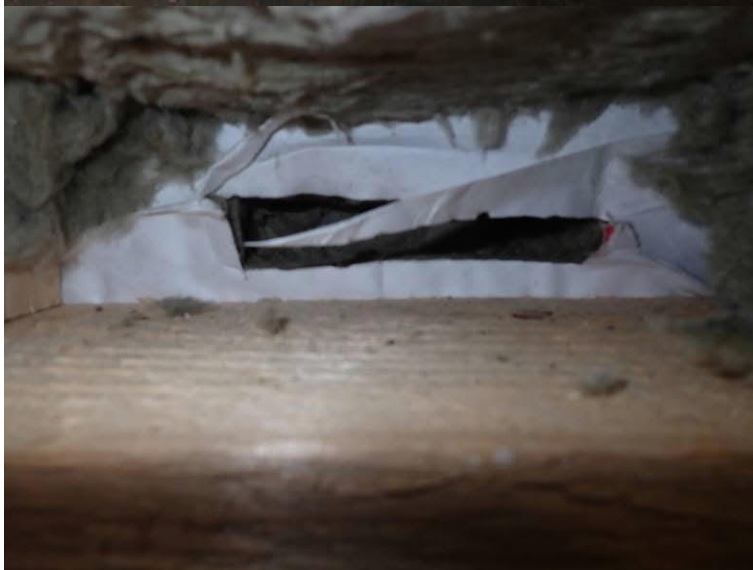
**RA3, tilan 136 ulkoseinän alaosa**

Kipsilevy  
Höyrynsulkumuovi  
Puurunko/mineraalivilla 100 mm  
Paperipinnoitettu kova villa 50 mm  
Tuuletusrako  
Tiilimuuraus

-PAH1, bitumikermi, PAH-pitoisuus on tarpeeksi alhainen pysyvän jätteen kaatopaikalle sijoittamiseen.

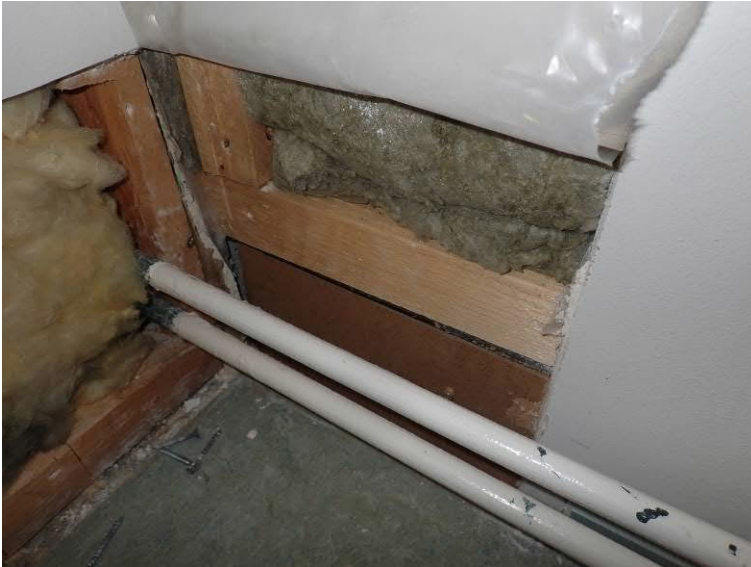
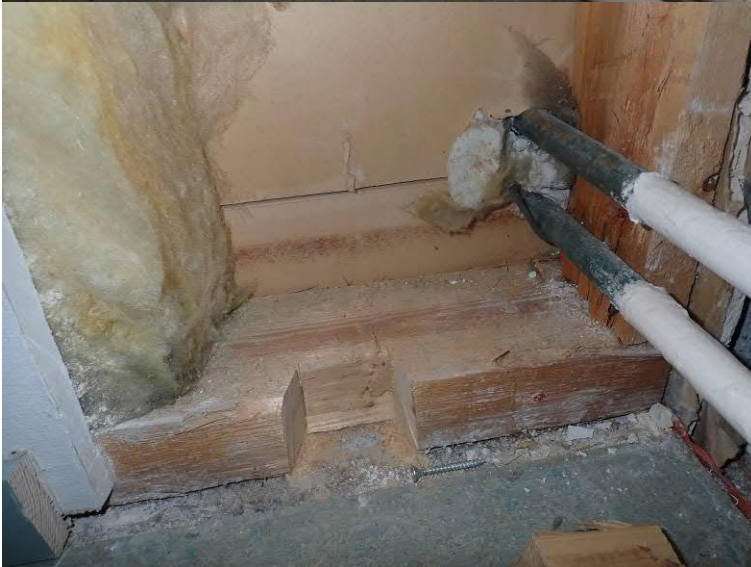
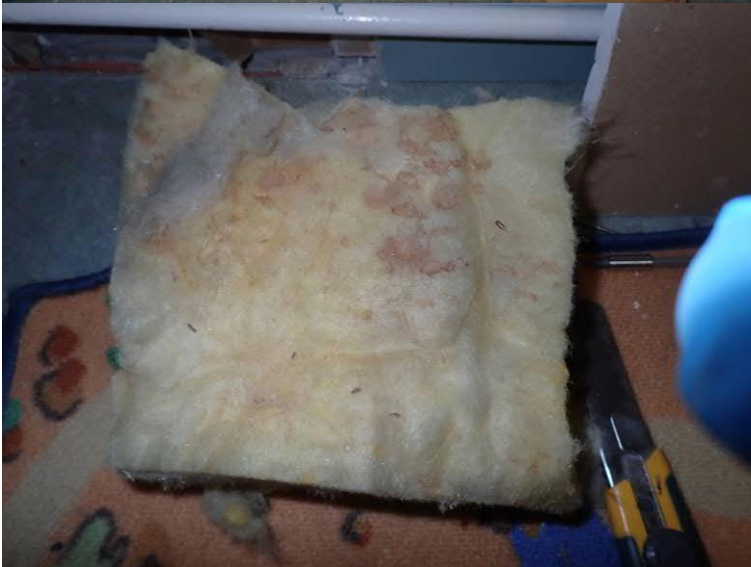
**RA4, tilojen 136 ja 129 väliseinän (ei-kantava) alaosa**

- MR3, mineraalivilla, ei mikrobikasvustoa

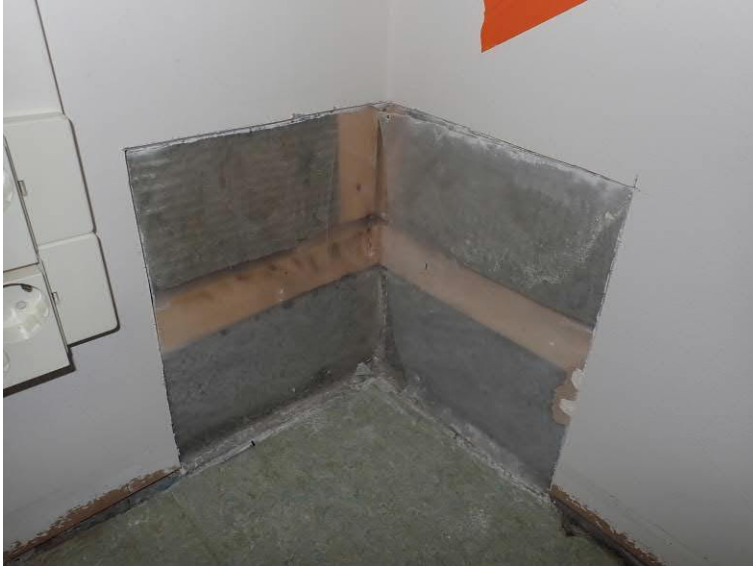
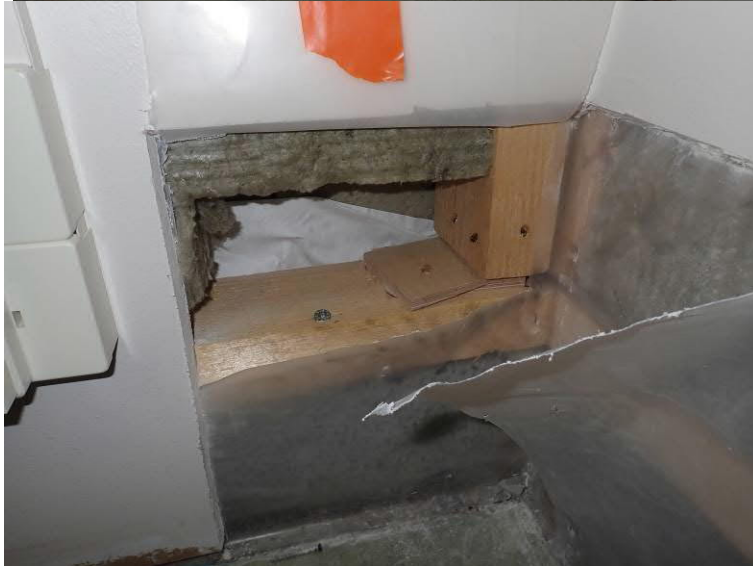
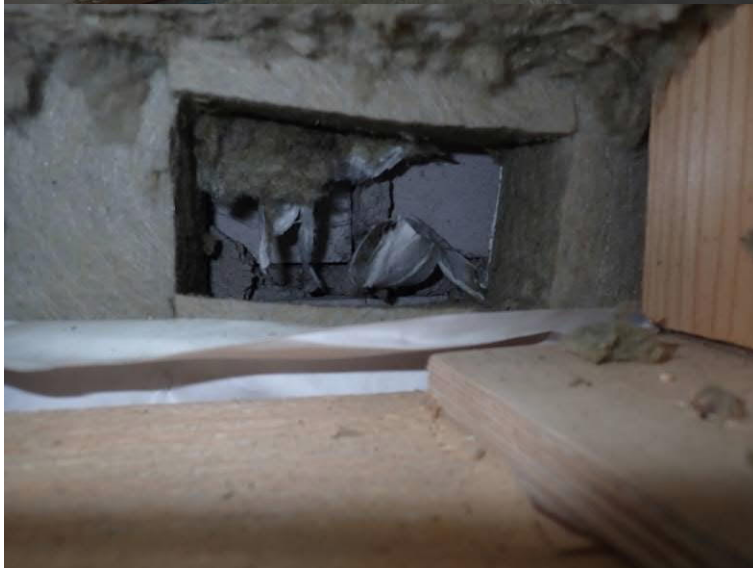
**RA5, tilan 137 ulkoseinän alaosa**

-Höyrynsulkumuovi on kiinnitetty runkoon niittaamalla, limityksiä ei ole tehty.

Ulkoseinän alaosa on korjattu asentamalla vanhan alaohjauspuun tilalle kevytsoraharkko. Harkon ja nykyisen alaohjauspuun välissä on bitumikermi.

-Materiaaleissa ei todettu mikrobipäästöjä.

-MR4, mineraalivilla, ei mikrobikasvustoa

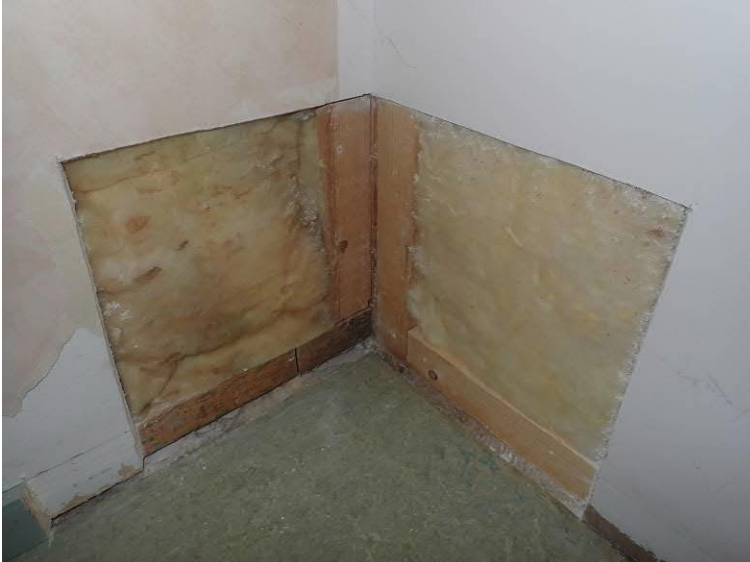
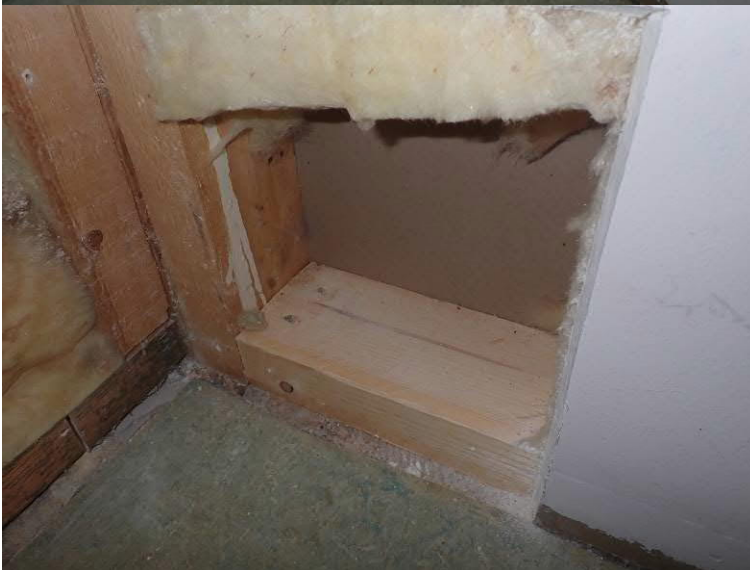
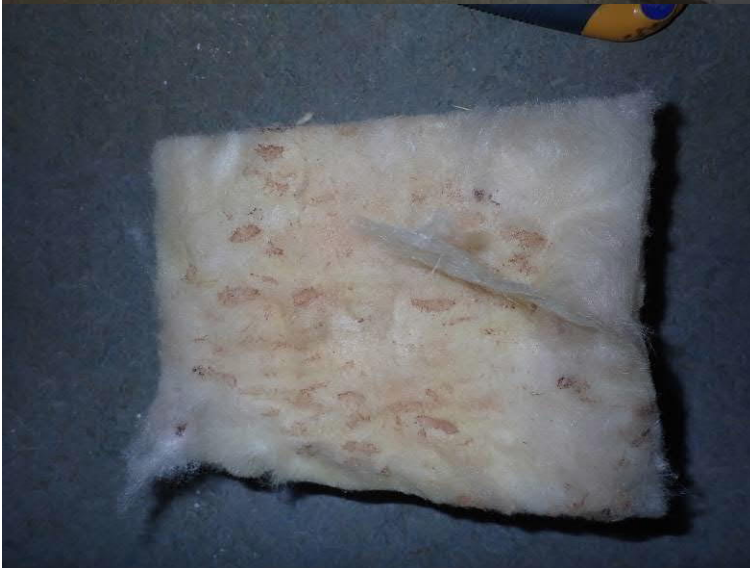
**RA6, tilojen 109 ja 102 väliseinän (kantava) alaosa**

- Väliseinän alaohjauspuun alla on kevytsoraharkko.
- Mineraalivillassa on punaisia laikkuja ja ilmavuodoista johtuvia tummentumia.
- Materiaaleissa ei todettu mikrobipe-  
räistä hajua.

- MR5, mineraalivilla, ei mikrobikasvustoa

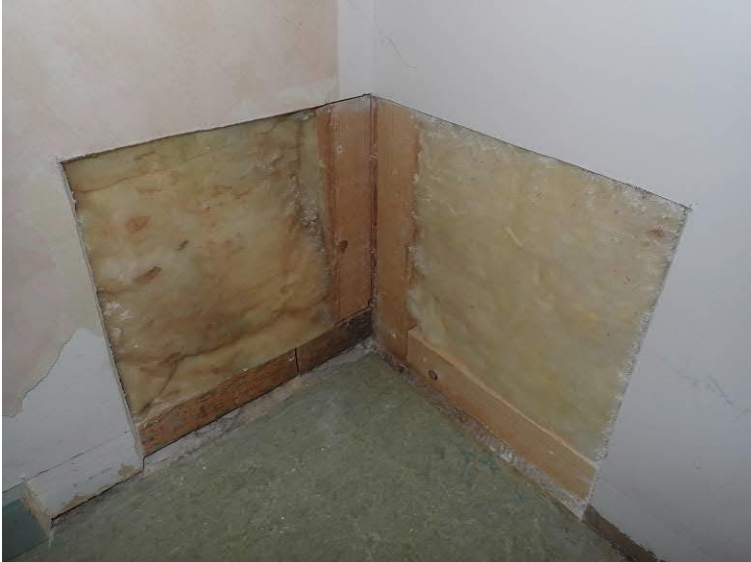
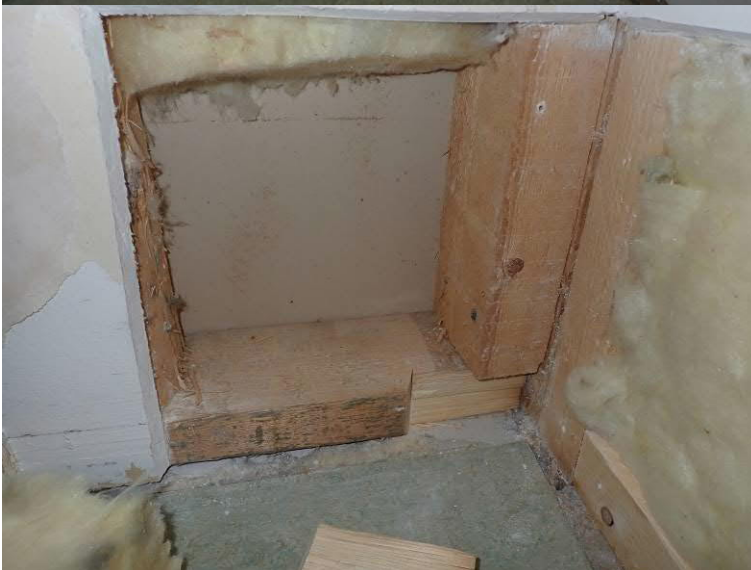
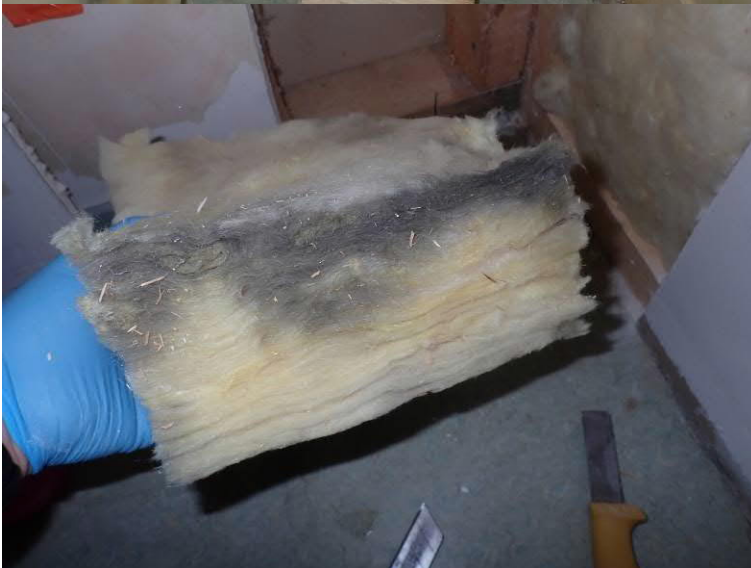
**RA7, tilojen 109 ja 108 väliseinän (ei-kantava) alaosa**

- Väliseinän alaohjauspuun alla on tasote/betoni
- Mineraalivillassa on punaisia laikkuja ja ilmavuodoista johtuvia tummentumia.
- Materiaaleissa ei todettu mikrobiperoista hajua.

- MR6, mineraalivilla, ei mikrobikasvustoa

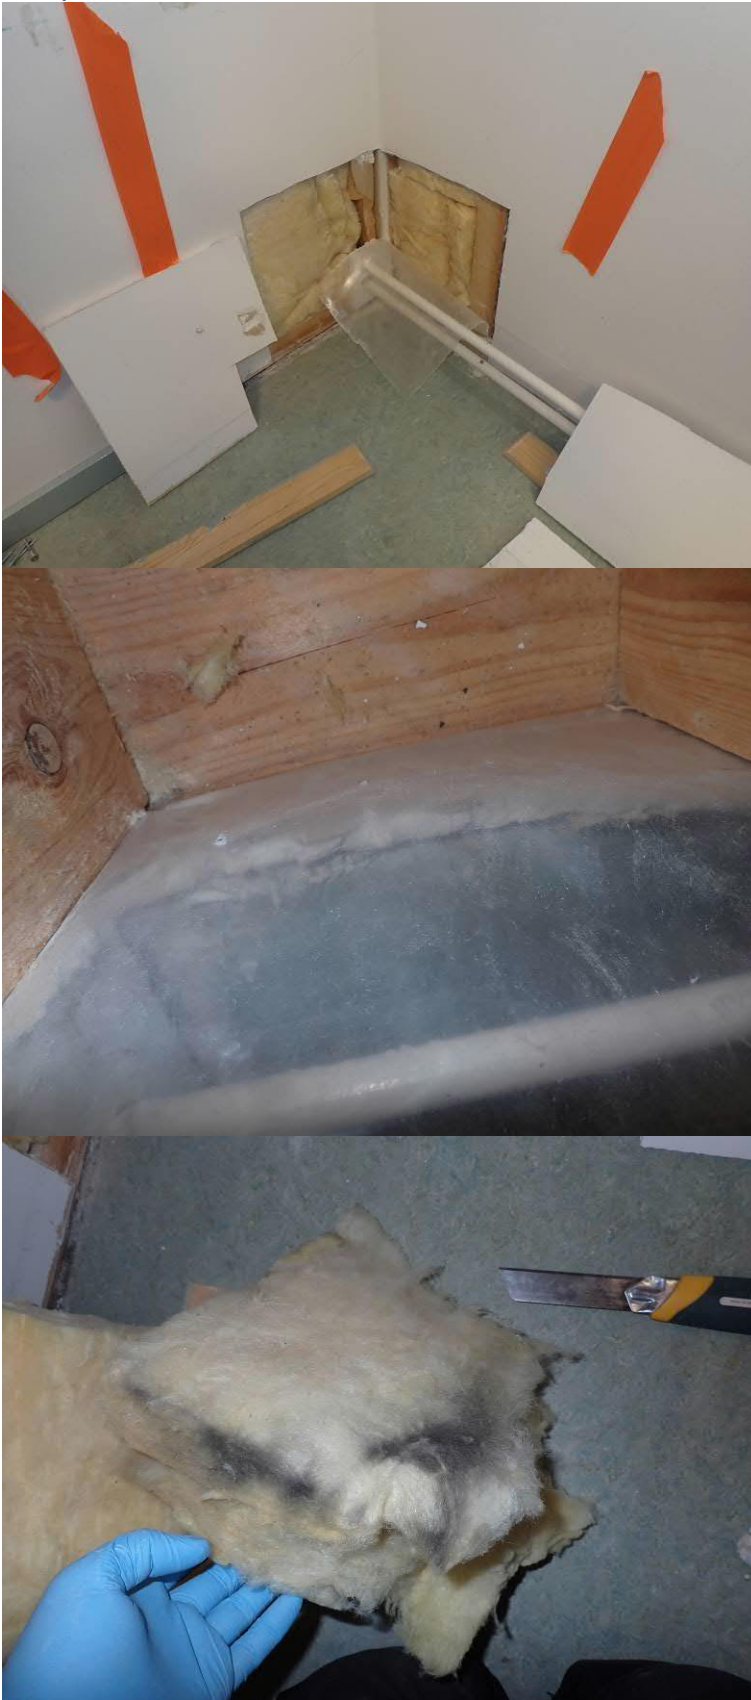
**RA8, tilan 108 ulkoseinän alaosa**

Kipsilevy  
Höyrynsulkumuovi  
Puurunko/mineraalivilla 150 mm  
Tervapaperi  
Tuuletusrako  
Tiilimuuraus

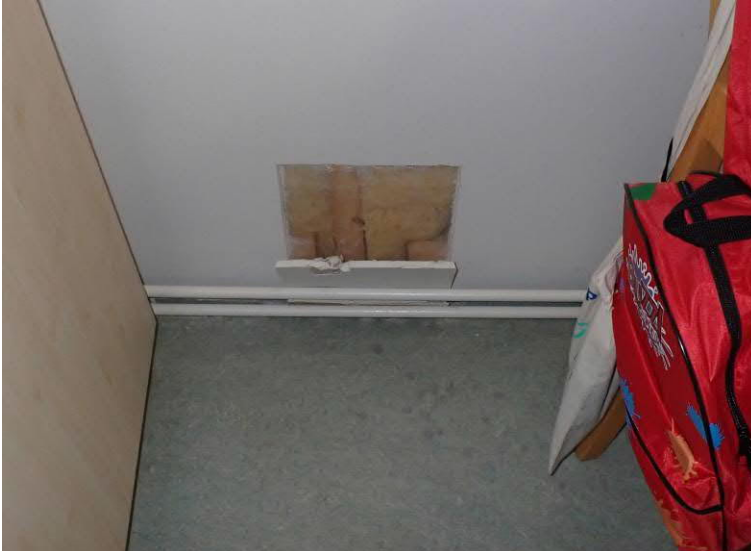
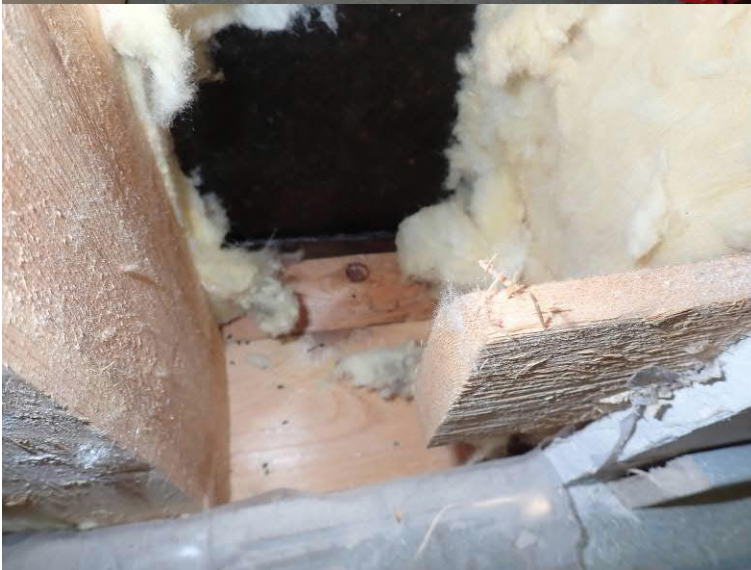
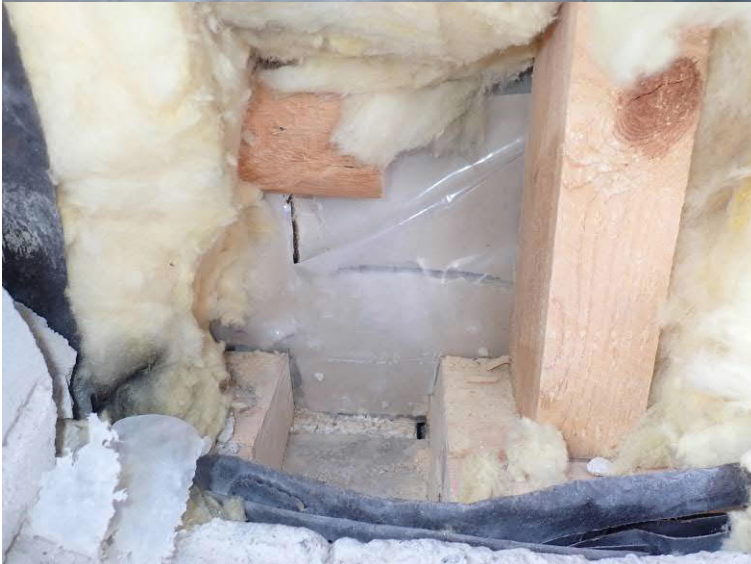
**RA10, tilan 103 ulkoseinän alaosa**

- Höyrynsulkumuovi on kiinnitetty runkoon niittaamalla, limityksiä ei ole teipattu.
- Mineraalivillakerroksessa oletettavasti hiiren jätöksiä.
- Mineraalivillassa tummentumia, oletettavasti ilmavuodoista.
- Sisäverhouskipsilevy menee lattiapinnan alle, betonivalun syrjää vasten.
- Alaohjauspuun alla on muovikalvo.
- Julkisivutiilen ja sokkelin välissä on muovikalvo.
- Materiaaleissa ei todettu mikrobipestäistä hajua.

- MR7, mineraalivilla, ei mikrobikasvustoa
- MR15, mineraalivilla, ei mikrobikasvustoa
- MR16, kipsilevy, **MIKROBIKASVUSTOA**

- Kipsilevyt uusitaan kauttaaltaan.
- Ulkoseinien alaohjauspuut nostetaan lattiapinnan yläpuolelle.
- Ulkoseiniin asennetaan uusi lämmöneriste ja ilmatiivis kerros sekä uudet sisälevytykset.
- Pitkiin tiilimuurausosioihin yli 15 m pitkiin voidaan halkeamien kohdalle tehdä liikuntasäule.
- Julkisivumuurauksen halkeamat paikkakorjataan

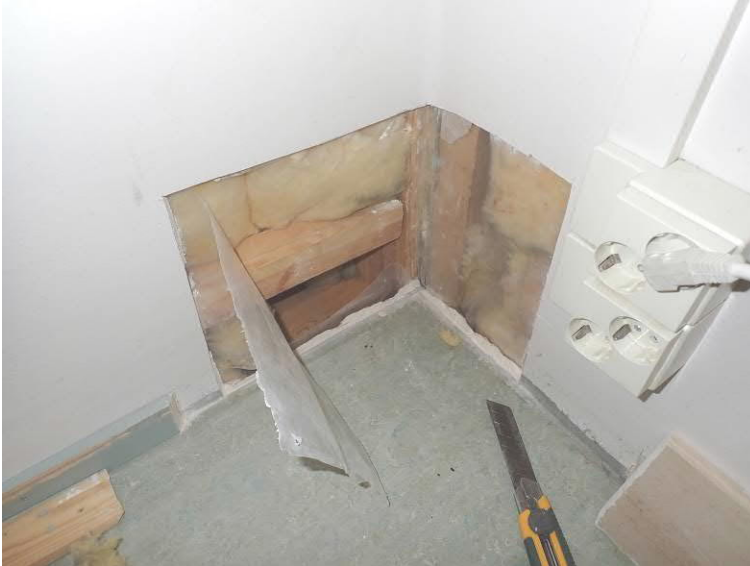
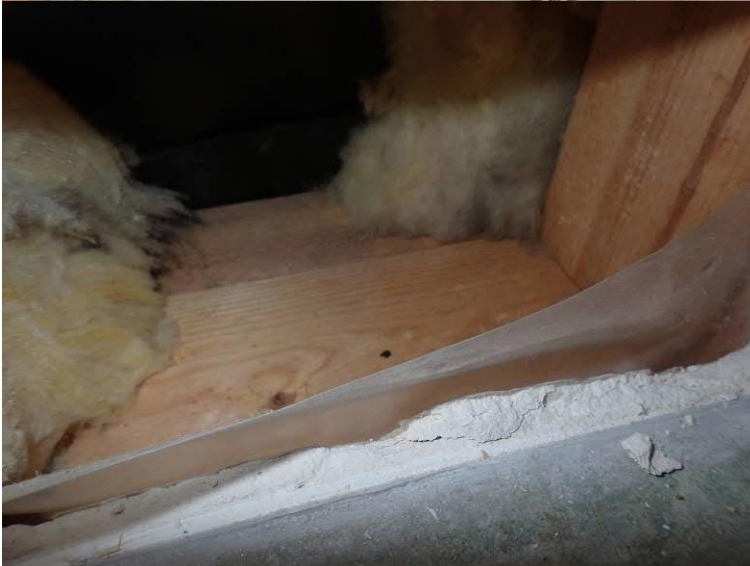
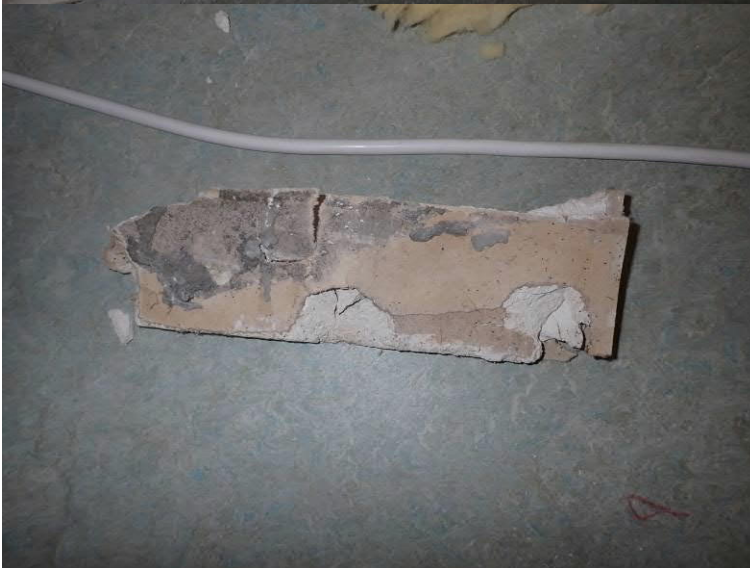
**RA11, tilan 104 ulkoseinän alaosa**

- MR8, kipsilevy, **MIKROBIKASVUSTOA**
- MR9, mineraalivilla, ei mikrobikasvustoa

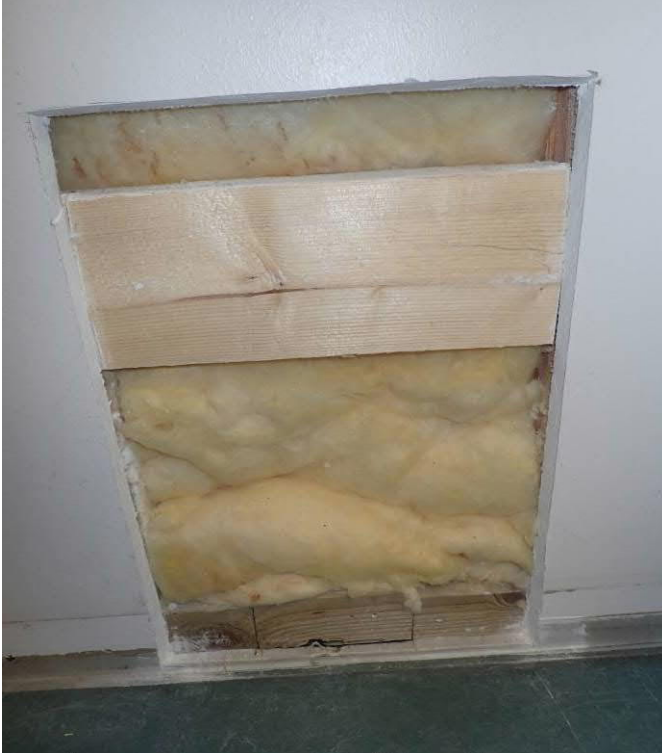
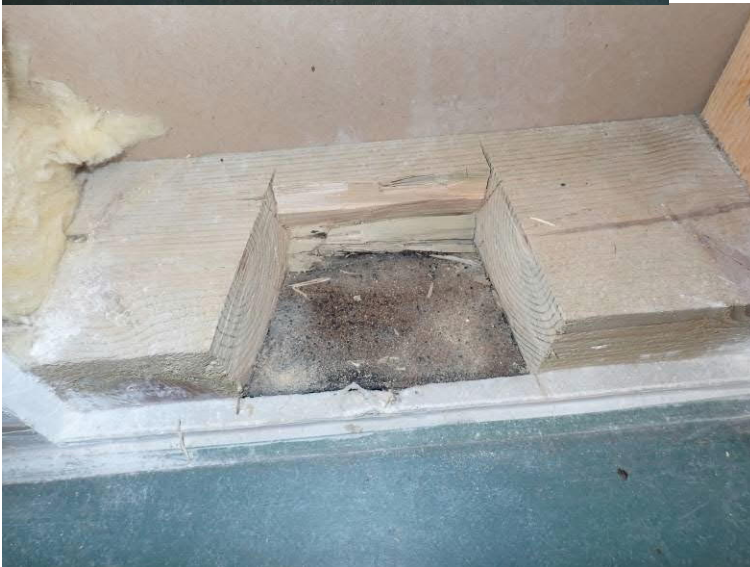
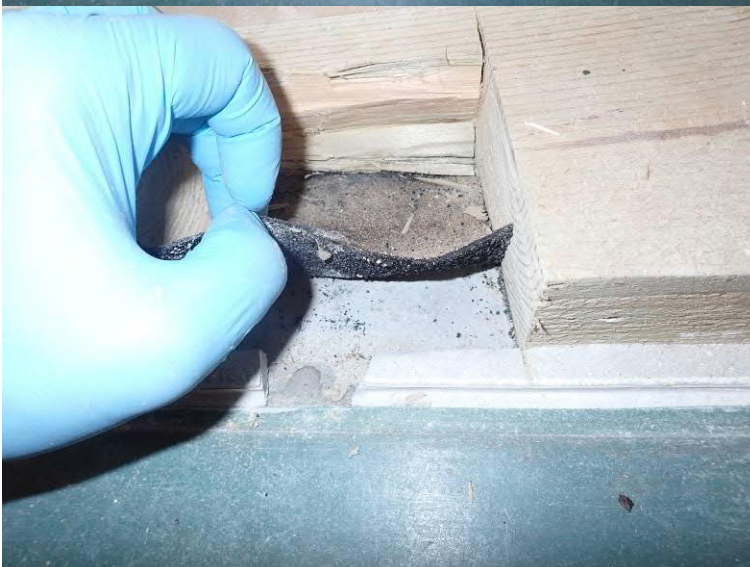
**RA12, tilojen 134 ja 136 väliseinän (kantava) alaosa**

- Väliseinän alaohjauspuun alla on taasoite/betoni
- Mineraalivillassa on punaisia laikkuja ja ilmapuodoista johtuvia tummentumia.
- Alaohjauspuun alla on bitumikermi.
- Materiaaleissa ei todettu mikrobiperaista hajua.

- Ei mikrobinäytteitä
- PAH2, bitumikermi, PAH-pitoisuus on tarpeeksi alhainen pysyvän jätteen kaatopaikalle sijoittamiseen.

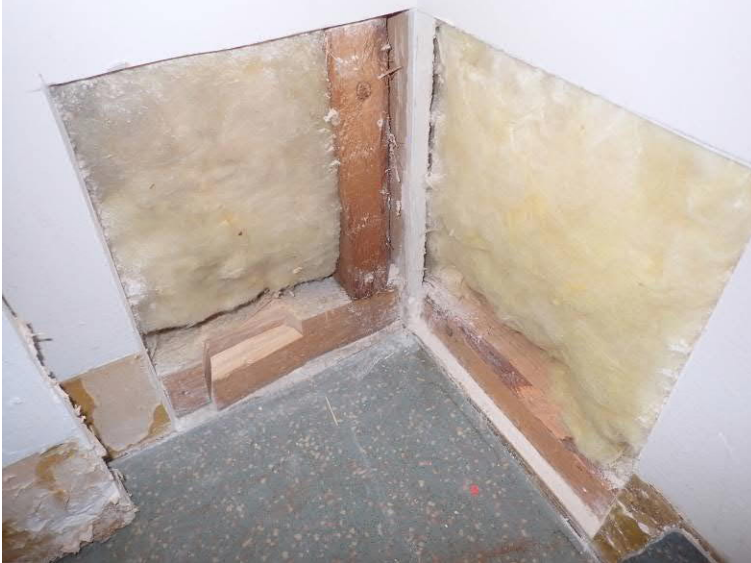
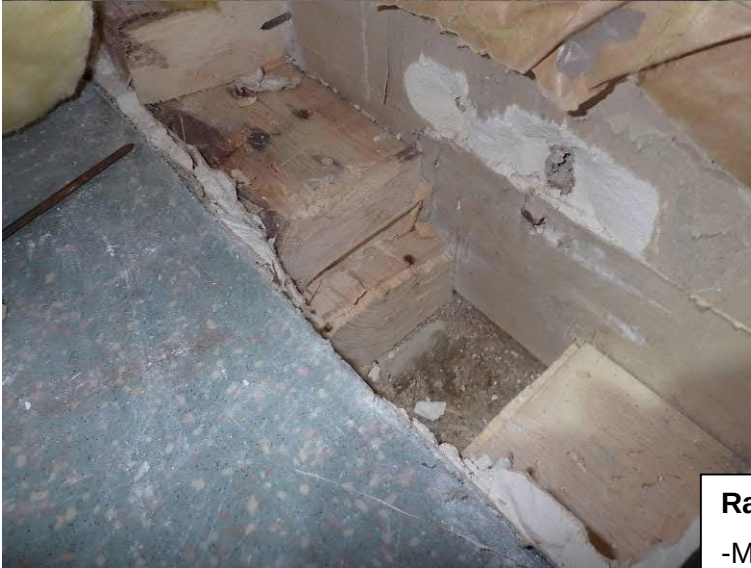
**RA13, tilojen 133 ja 131 väliseinän (kantava) alaosa**

- Mineraalivillassa on punaisia laikkuja ja ilmavuodoista johtuvia tummentumia.
- Väliseinän alaohjauspuu on lattiata-son alapuolella
- Alimman alaohjauspuun alla on muovikalvo.
- Sisäverhouskipsilevy menee lattiapinnan alle, betonivalun syrjää vasten.
- Alimmissa puumateriaaleissa todettiin mikrobiperäistä hajua.

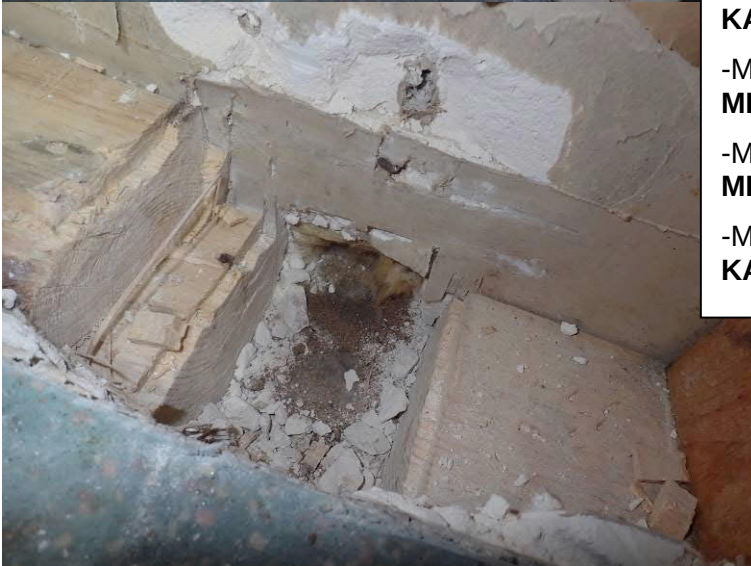
- MR10, alaohjauspuu, **MIKROBIKASVUSTOA**
- MR11, kipsilevy (tilaa 133 vasten), **MIKROBIKASVUSTOA**
- MR12, kipsilevy (tilaa 131 vasten), **MIKROBIKASVUSTOA**
- MR13, mineraalivilla, **MIKROBIKASVUSTOA**
