**KOSTEUS- JA SISÄILMATEKNINEN KUNTOTUTKIMUS**

**LOUHELAN PÄIVÄKOTI, PÄÄRAKENNUS**  
**ERÄKUJA 3, VANTAA**  
**22500325-433**

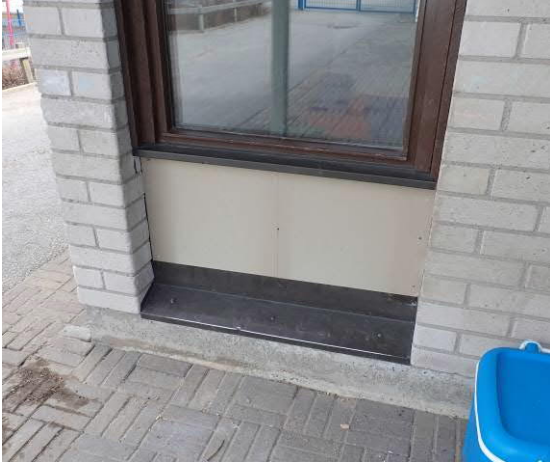
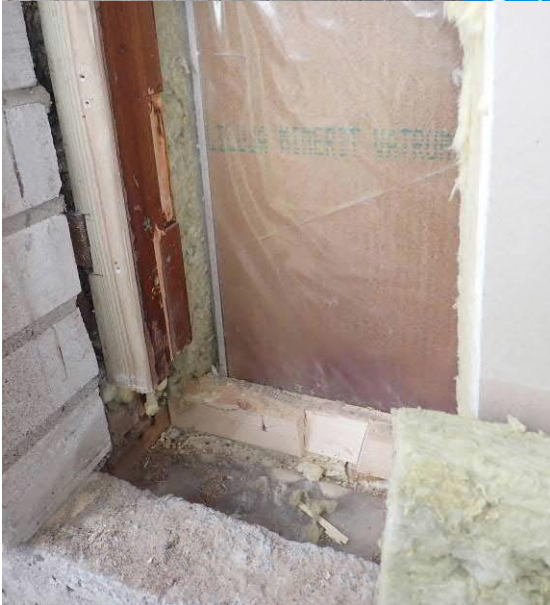
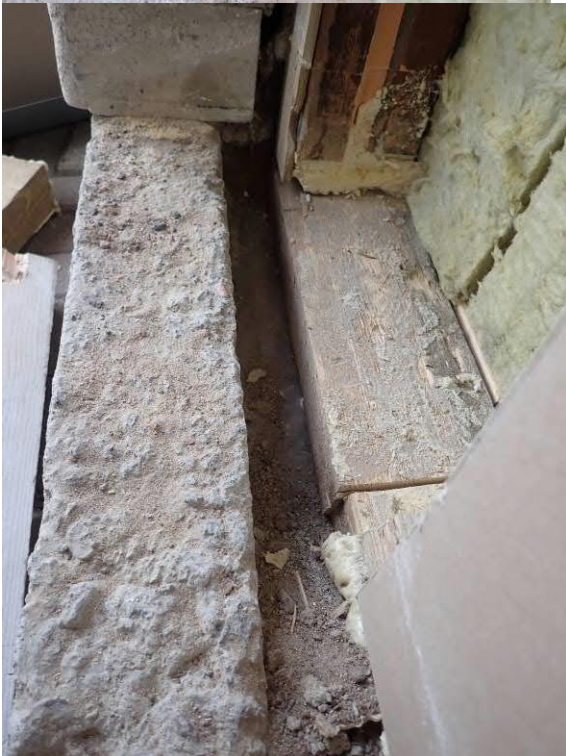
**RA14, tilan 114 ulkoseinän alaosa (vanhan oven kohdalla)**

- Höyrynsulkumuovi vaikutti aistinvaraisesti tiiviiltä. Kiinnitystapaa tai limitystä ei päästy näkemään.
- Alaohjauspuun alla on muovikalvo.
- Julkisivutiilen ja sokkelin välissä on muovikalvo.
- Materiaaleissa ei todettu mikrobiperaista hajua.

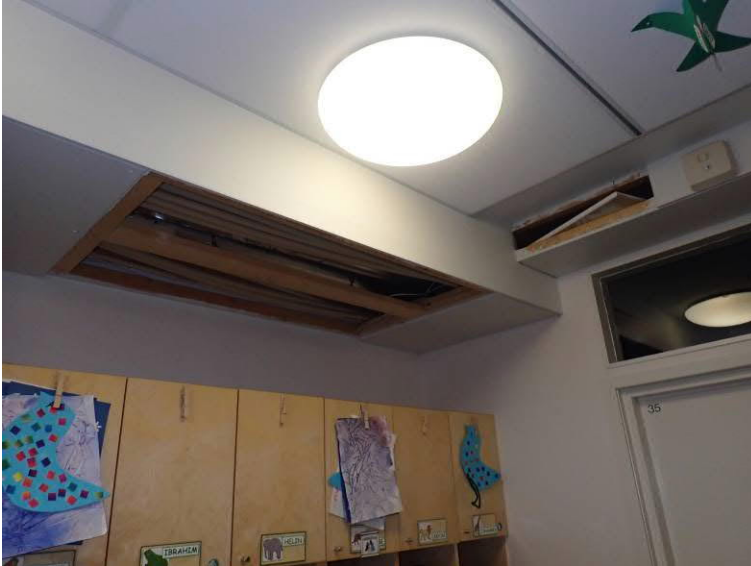
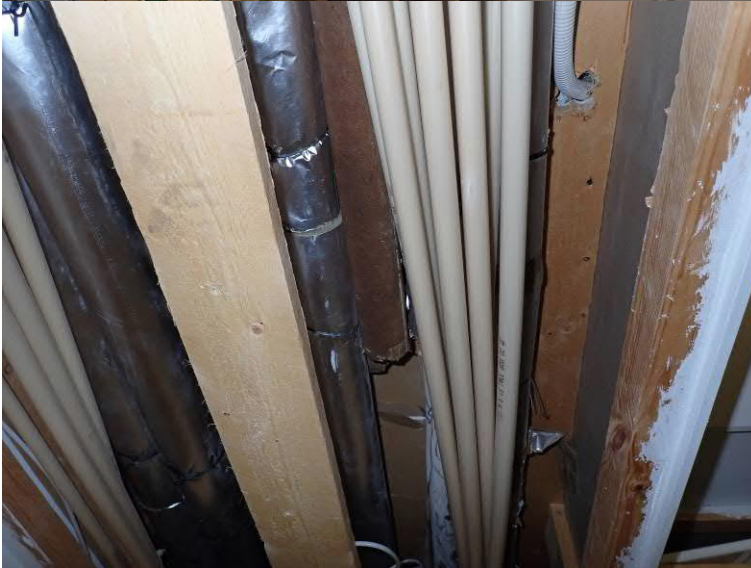
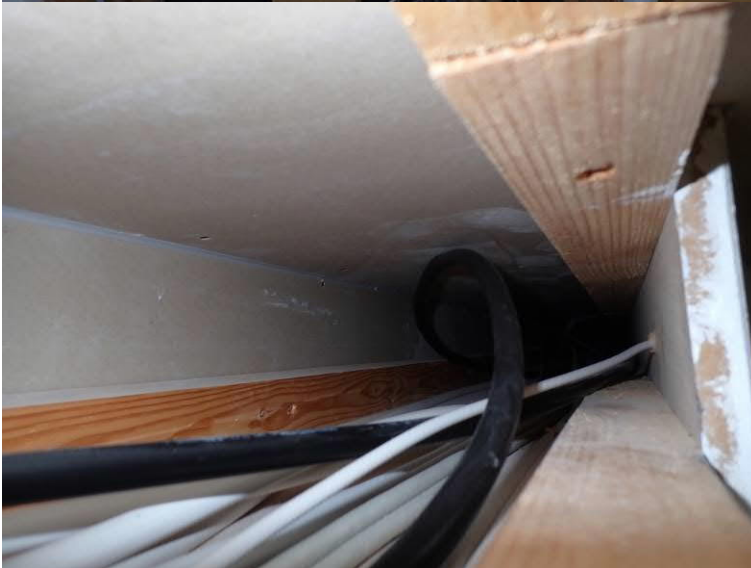
**RA15, tekniikkakotelo katossa tilassa 134**

- Ketolorakenteessa tai yläpohjan alapinnassa ei todettu vesivuotojälkiä.
- Yläpohjarakenteessa oli läpivientejä, jotka eivät aistinvaraisesti vaikuttaneet tiiviiltä.

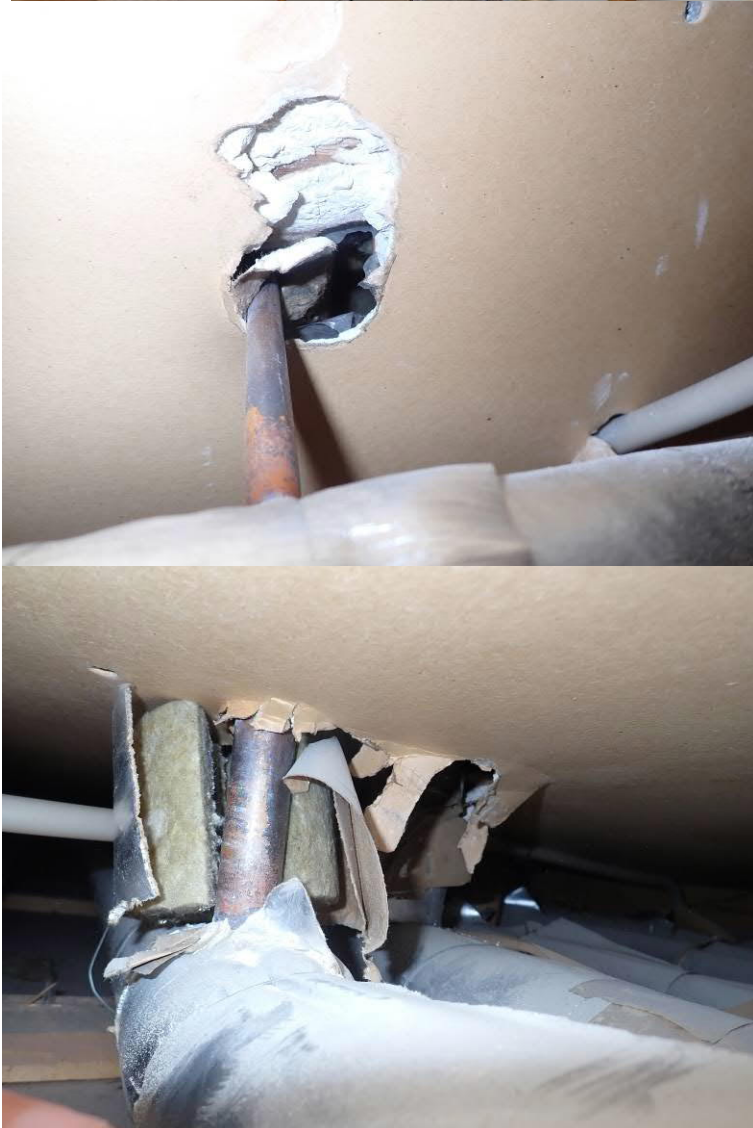
**RA16, tekniikkakotelo katossa tilassa 117**

- Ketolorakenteessa tai yläpohjan alapinnassa ei todettu vesivuotojälkiä.
- Yläpohjarakenteessa oli läpivientejä, jotka eivät aistinvaraisesti vaikuttaneet tiiviiltä.
