## TUTKIMUSSELOSTUS

### SISÄILMASTOON VAIKUTTAVIEN TEKIJÖIDEN ARVIOINTI

PELTOLAN KOULU, VANTAA

22500325-423

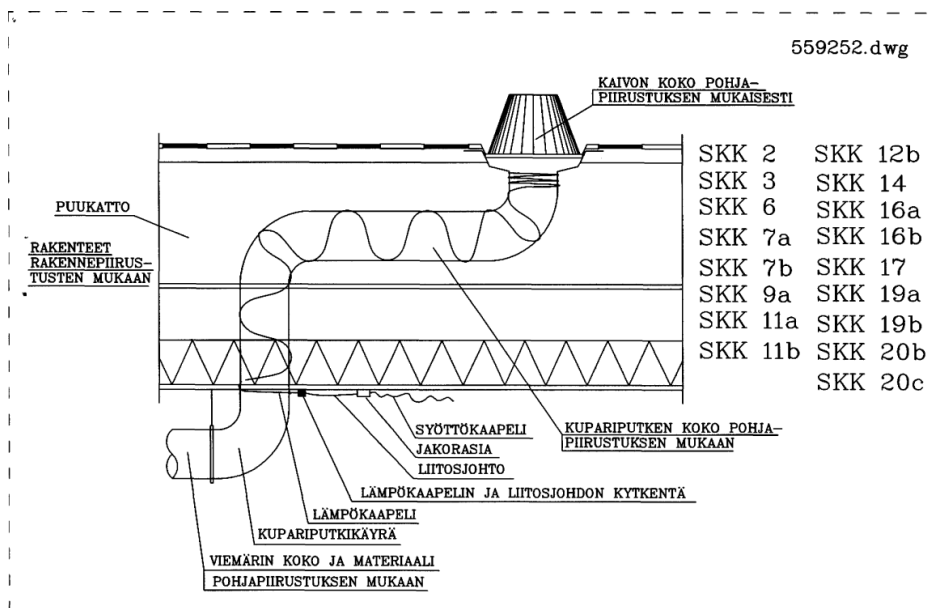
**Kuva 20.** Periaateleikkaus yläpohjan/vesikaton sadevesikattokaivoviemäröinnistä

- tilassa 1110 lattiapinnan korotuksen selvitys avaamalla lattiapintaa
- yläpohjarakenteen kosteusteknisen kunnon pistokoemainen tarkastus rakenneavauksella esimerkiksi tiloissa 2027, 2045 ja 1053. Rakenneavauksia tehdään mm. lähelle valokupurakennetta ja kattovesiviemärintiä

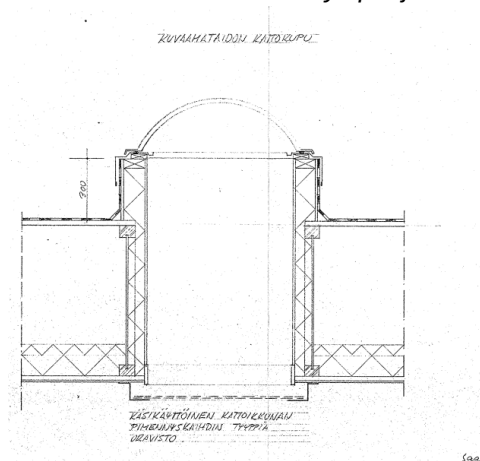
**Kuva 21.** Kattokupuja ja valoaukkoja on uusittu vesikattokorjausten yhteydessä.

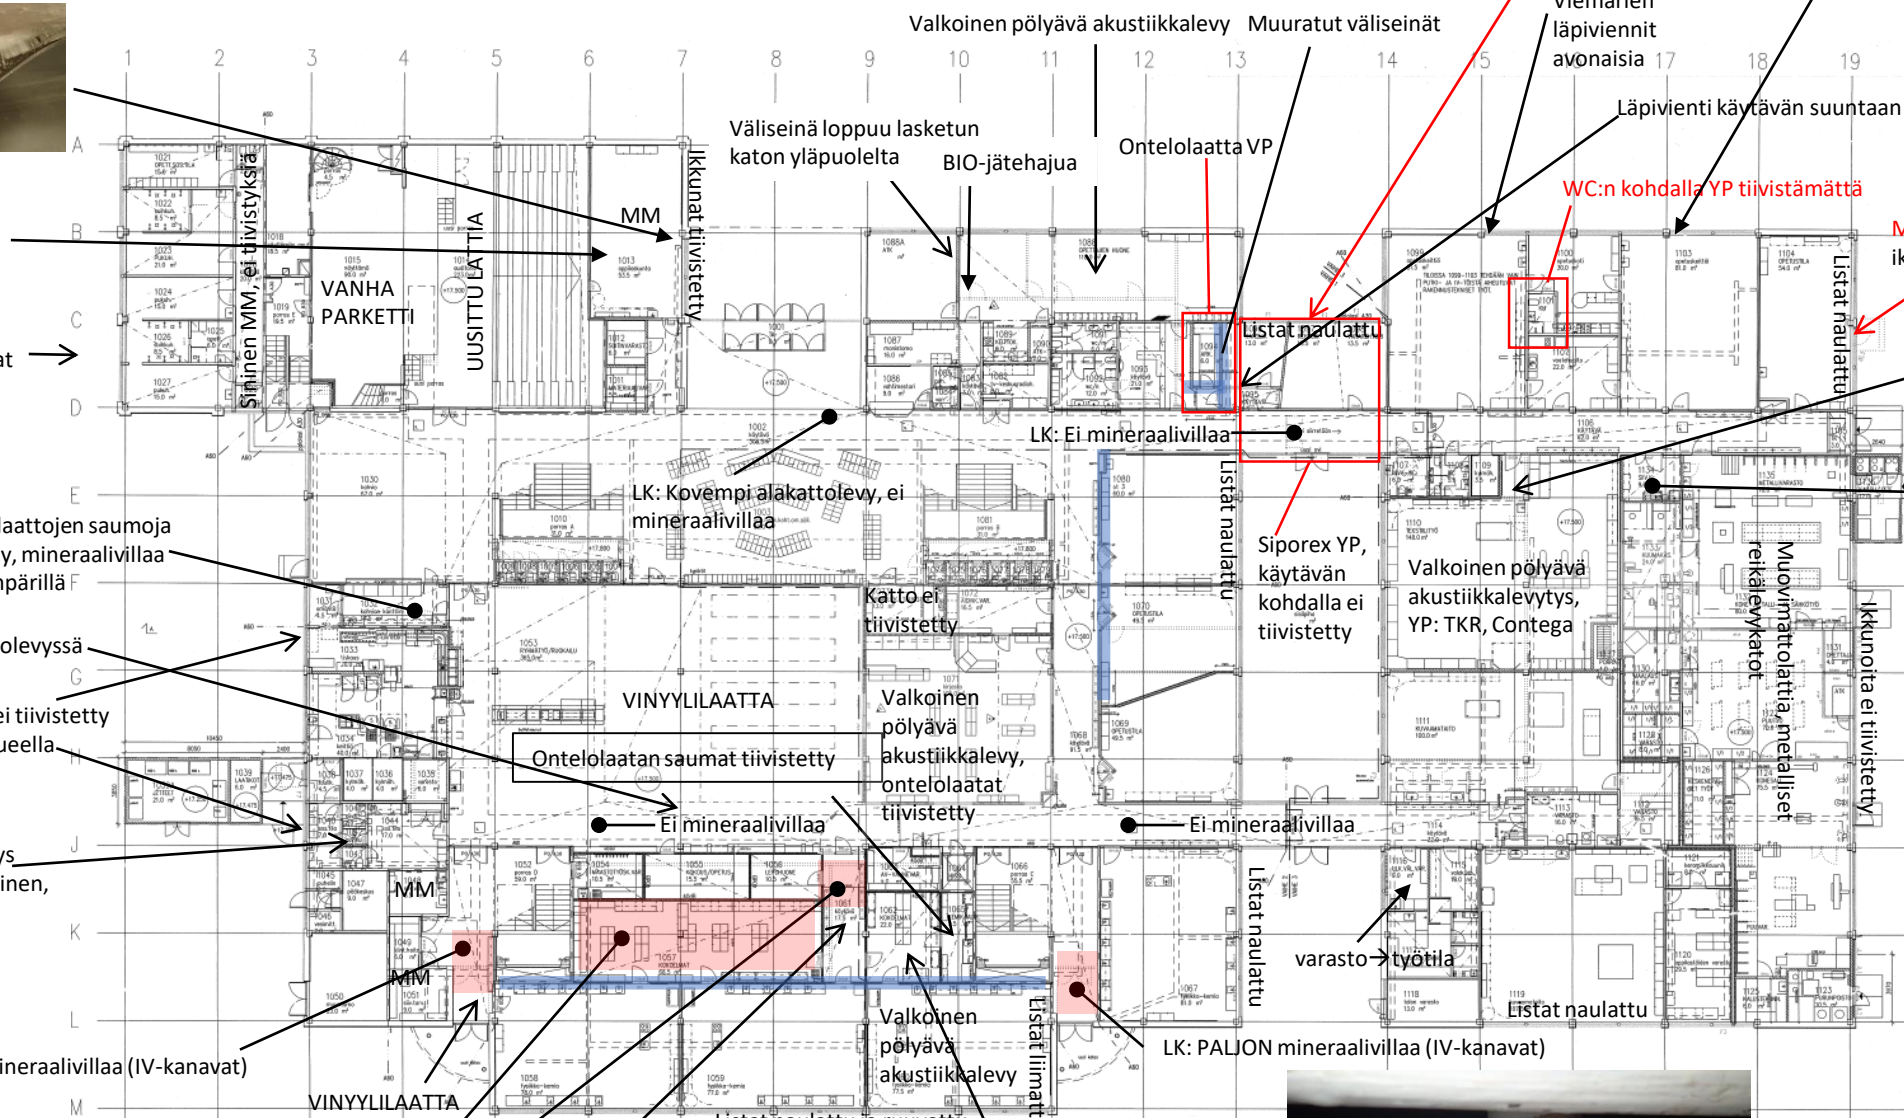
-18: MAK-hetkellä lattia ei tehty, vain US tutkittu!

→ MAK-19:

ilmavuotoja lattia/US, katto/pilari, ikkunaliitt.

Sininen MM, ontelolaatan saumoja tiivistetty, laskettu katto kuitupinta/mineraalivilla reunoilla

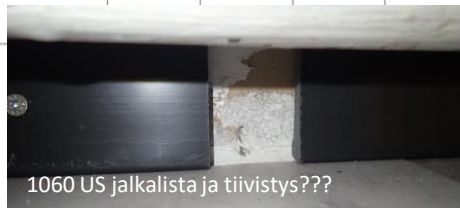
LK: Ei mineraalivillaa, YP tiivistetty "kevyesti".

Katossa kosteusjälki

Patteriputken läpiviennit pilarissa ei tiivis, listat naulattu

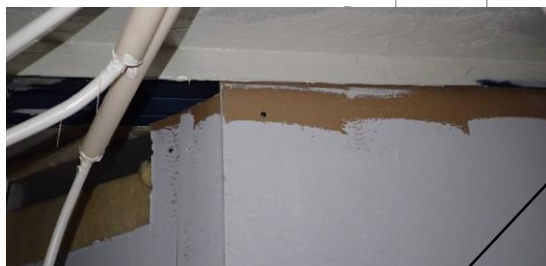
LK: PALJON mineraalivillaa (IV-kanavat)

Patteriputkiläpiviennit (VS, pilari) ei tiivistetty

Kotelon ulkonurkassa levysauma ei tiivistetty
