### SISÄILMASTO- JA KOSTEUSTEKNINEN KUNTOTUTKIMUS

**RISTIPURON PÄIVÄKOTI, PÄÄRAKENNUS**

**LAAKSOTIE 1, VANTAA**

**29.6.2020**

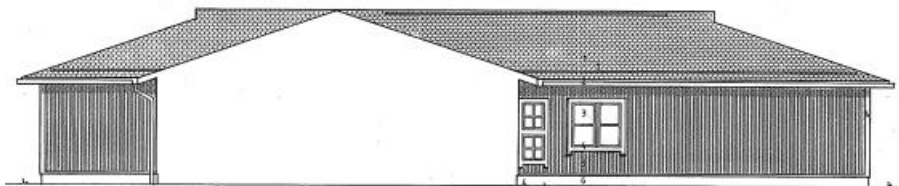
Kuva 25 osajulkisivu, sisäpiha luoteeseen.

Ei poikkeavia havaintoja.
