**KOSTEUS- JA SISÄILMATEKNINEN KUNTOTUTKIMUS**

**RISTIPURON PÄIVÄKOTI, LISÄRAKENNUS  
LAAKSOTIE 1, VANTAA  
22500325-432**

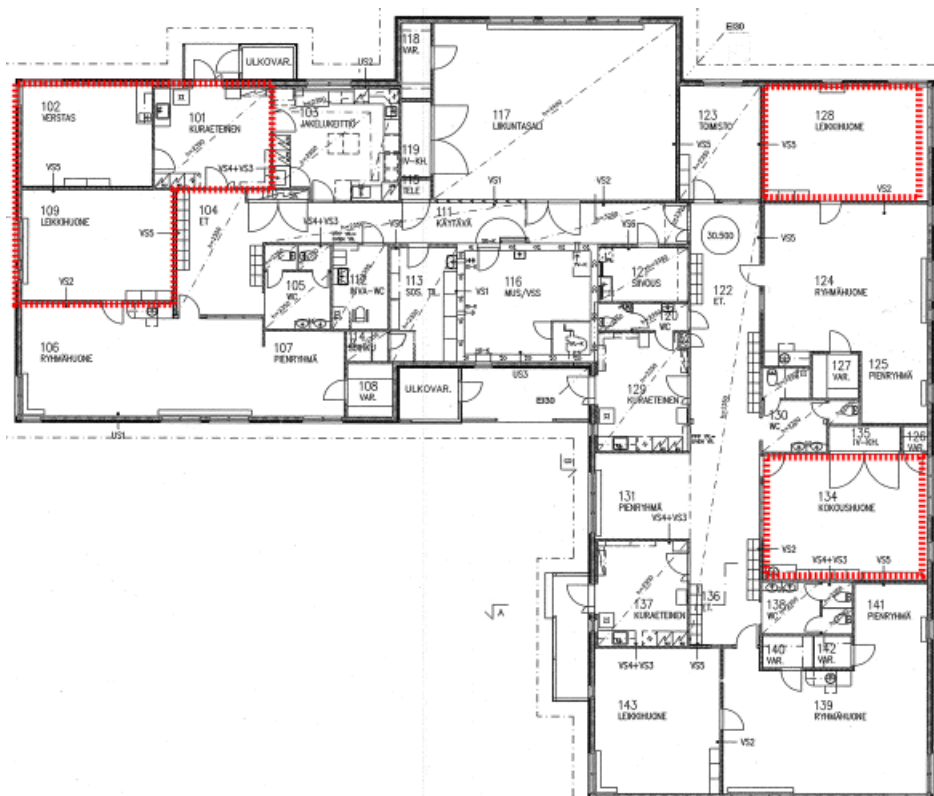
Kuva 7. Merkkiaineen avulla tutkittu alue

Merkkiainekokeiden yhteydessä havaittiin runsaasti merkkiainevuotoja sekä seinä-lattia-liittymissä että läpivienneissä. Kuraeteisten lattialaatat on valettu erillisenä laattana ja merkkiaine kokeiden yhteydessä valujen liittymästä havaittiin runsasta vuotoa. Valujen rajapinta on esitetty kuvassa 8. Kuraeteisen osalta vuotoja havaittiin myös kynnyksien kohdalla. Kuraeteisen seinärakenteessa on rako, jonka kautta tila on suunniteltu tuulettuvaksi viereisiin tiloihin. Kuraeteisenkohdalla seinä-lattialiittymä vuoto todennäköisesti tapahtuu tuulettuvaan rakoon, josta vuoto kuraeteiseen tapahtuu kynnyksen liittymästä.

Alapohjaliittymien tiivistäminen on suositeltavaa. Tiivistyskorjausten yhteydessä myös märkäeteisten seinärakenne on syytä muuttaa siten, että tuulettumista sisäilmaan ei tapahdu.

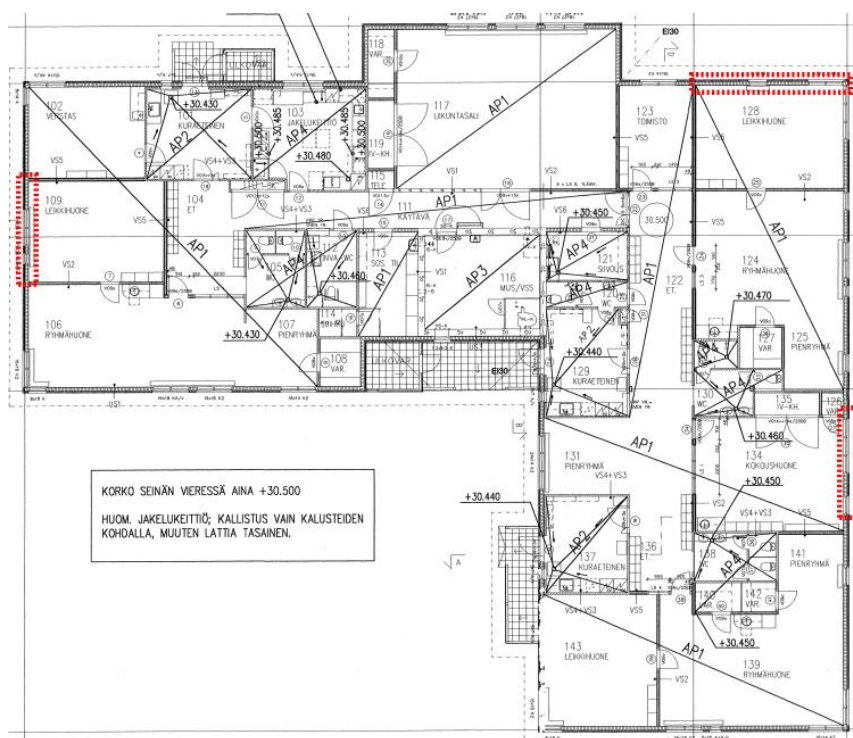
Kuva 14. Ulkoseinärakenteiden merkkiainekokeet

Merkkiainekokeiden yhteydessä havaittiin runsaasti vuotoja läpivienneissä, kiinnikkeissä, ikkunarakenteissa ja ulkoseinä-lattialiittymissä. Vuotokohtien yleisyyttä ja laajuutta höyrynsulussa on mahdoton arvioida, mutta koska kaasumäärä levyrakenteen ja höyrynsulun välissä oli runsas, voidaan olettaa höyrynsulun olevan kokonaisuudessaan hyvin epätiivis. Levyseinässä havaittiin useita vuotokohtia, vuotokohdat on esitelty tarkemmin liitteessä 6. Merkkiainekokeen perusteella rakennuksen höyrynsulku, eikä ulkoseinän sisäverhous, ole kaasutiivis.

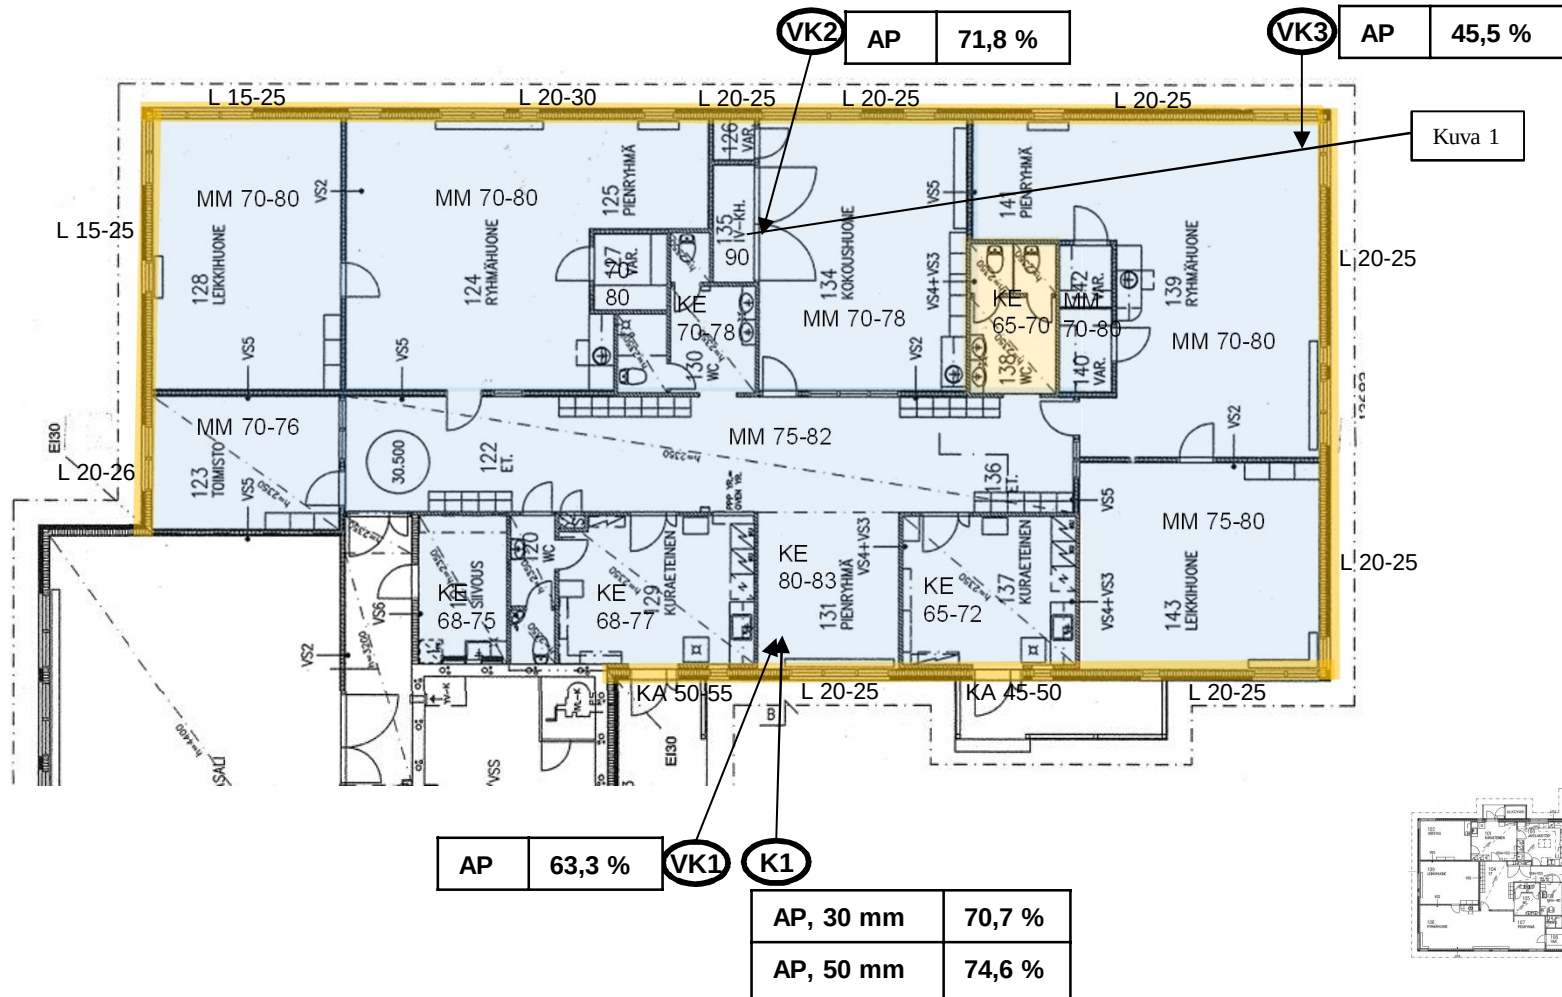
# KOSTEUSKARTOITUS 21.1.2020-23.3.2020

Pintakosteuskartoituksen yhteydessä alapohjanrakenteissa havaittiin laajalti lievästi kohonneita pintakosteuden arvoja. Kohonneita arvoja havaittiin lähes koko rakennuksen pinta-alalla. Tiloissa tehtiin tarkentavia viilto- ja porareikäkosteusmittauksia. Viiltomittauksilla selvitettiin suhteellinen kosteus muovimattopäälysteen alta, päälysteen kosteusteknisen kunnon arvioimiseksi. Porareikämittauksilla selvitettiin betonilaatan kosteusteknistä tilaa.

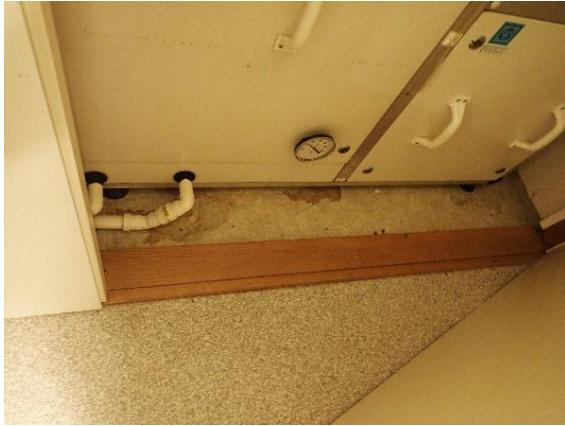
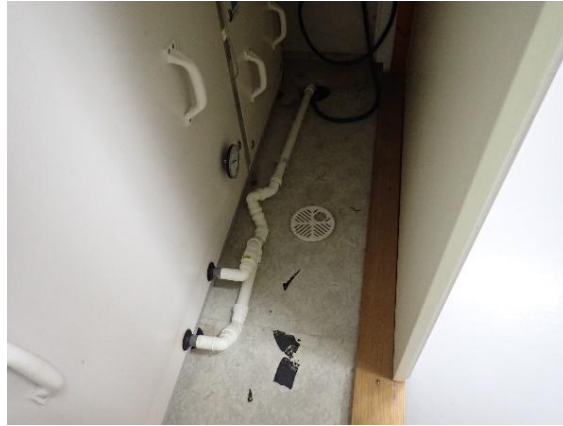
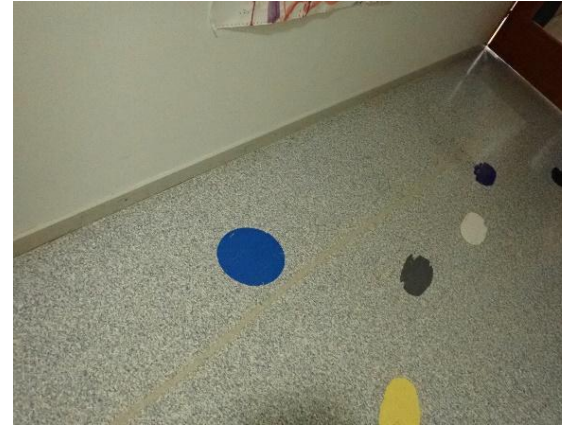
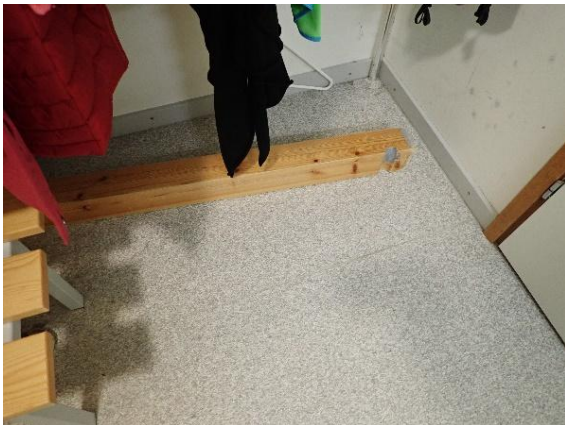
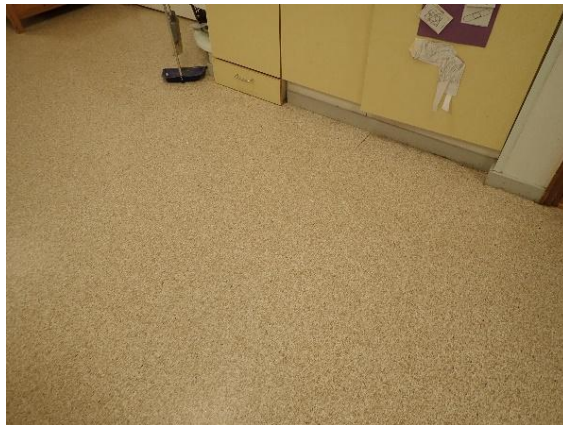
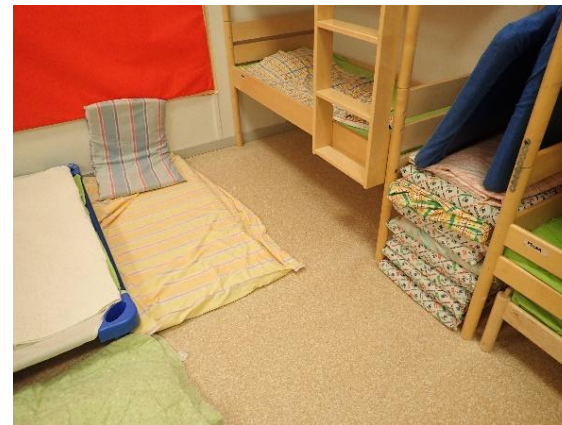
Kuvissa 1-6 havaittiin kohonnutta pintakosteutta.

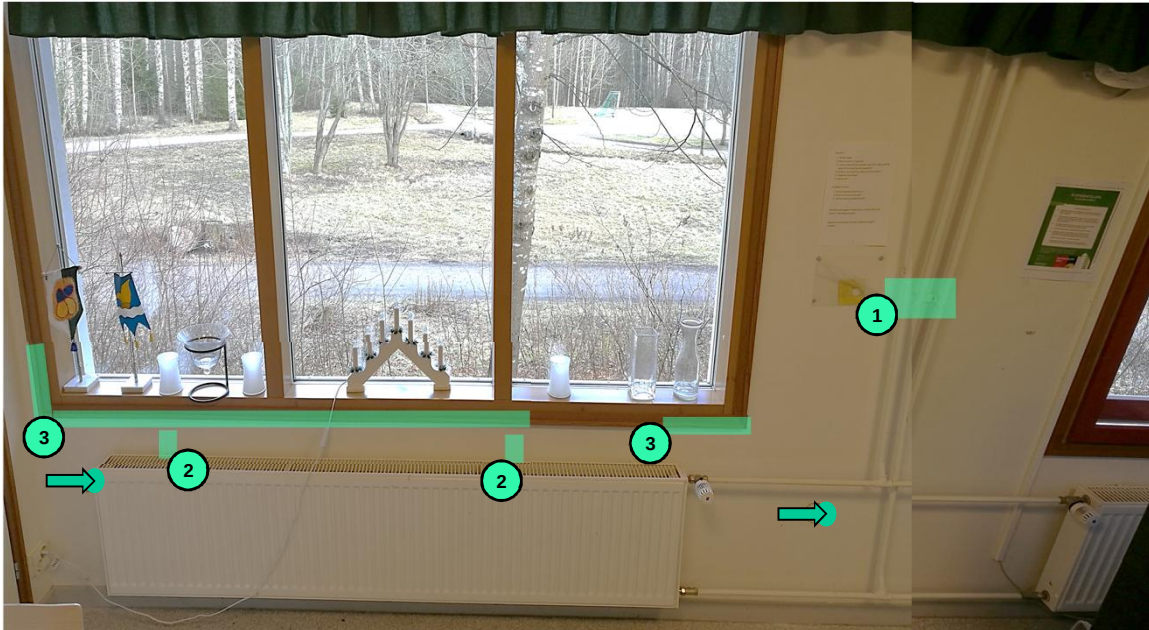
## TILAN 134 ULKOSEINÄRAKENTTEEN MERKKIAINEKOE 19.3.2020

Lisäksi kaikista ulkoseinärakenteeseen poratuista rei'istä havaittiin ilmavuotoja, vaikka höyrynsulkuun tehty reikä paikattiin höyrynsulkuteipillä ilmatiiviisti.

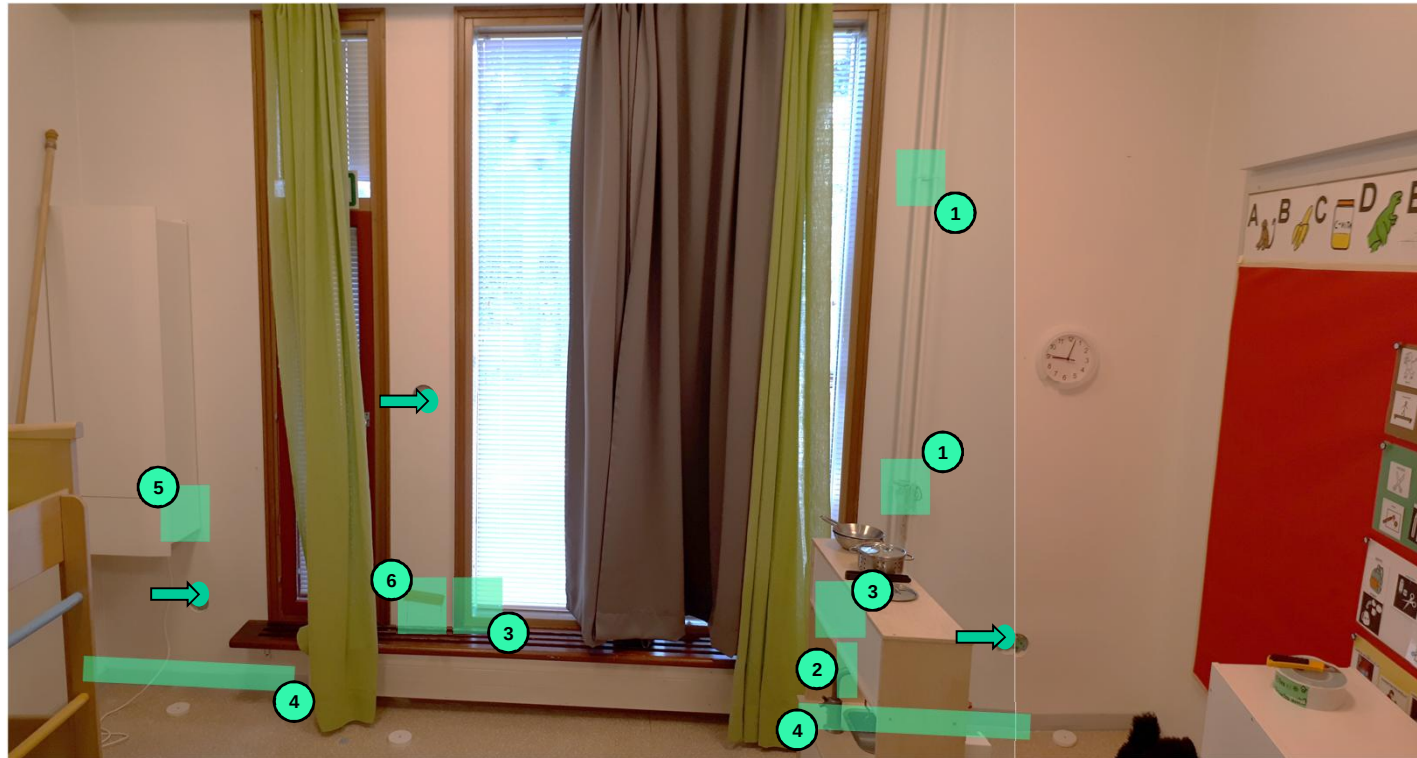
## TILAN 109 ULKOSEINÄRAKENTTEEN MERKKIAINEKOE 23.3.2020

Lisäksi kaikista ulkoseinärakenteeseen poratuista rei'istä havaittiin ilmavuotoja, vaikka höyrnsulkuun tehty reikä paikattiin höyrnsulkuteipillä ilmatiiviisti.

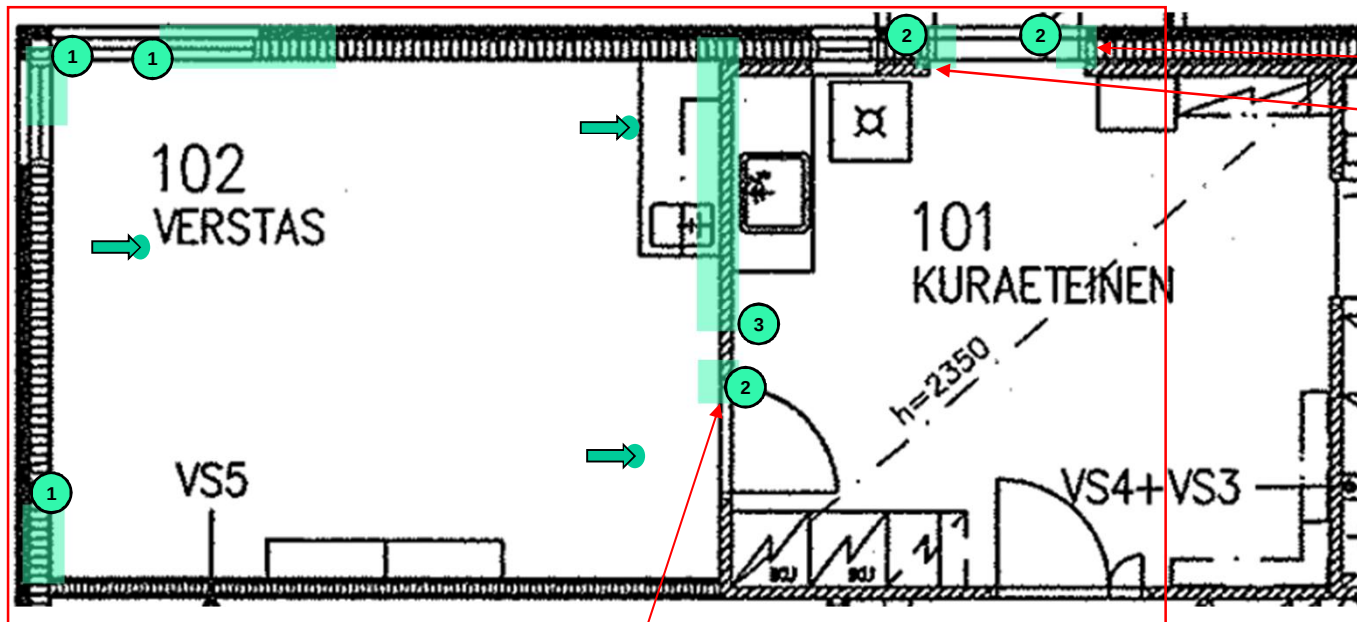
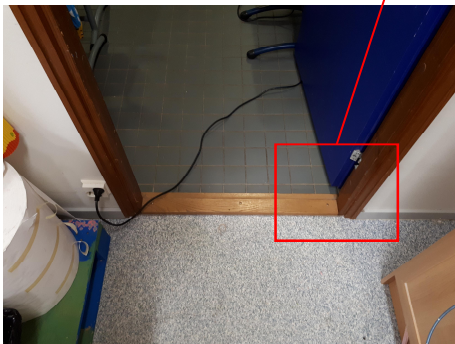
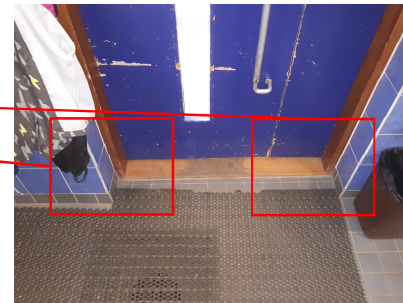
# TILOJEN 102 JA 101 ALAPOHJARAKENTEEN MERKKIAINEKOE 23.3.2020

Tutkittu alue

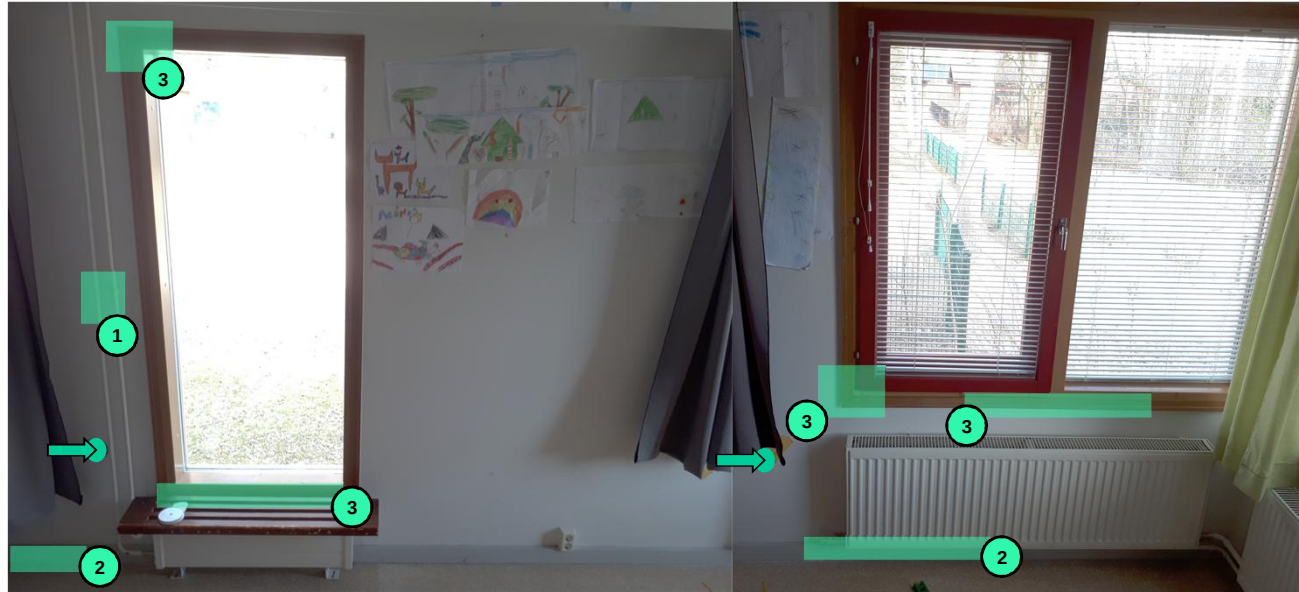
## TILAN 128 ULKOSEINÄRAKENTTEEN MERKKIAINEKOE 23.3.2020

Lisäksi kaikista ulkoseinärakenteeseen poratuista rei'istä havaittiin ilmavuotoja, vaikka höyrynsulkuun tehty reikä paikattiin höyrynsulkuteipillä ilmatiiviisti.

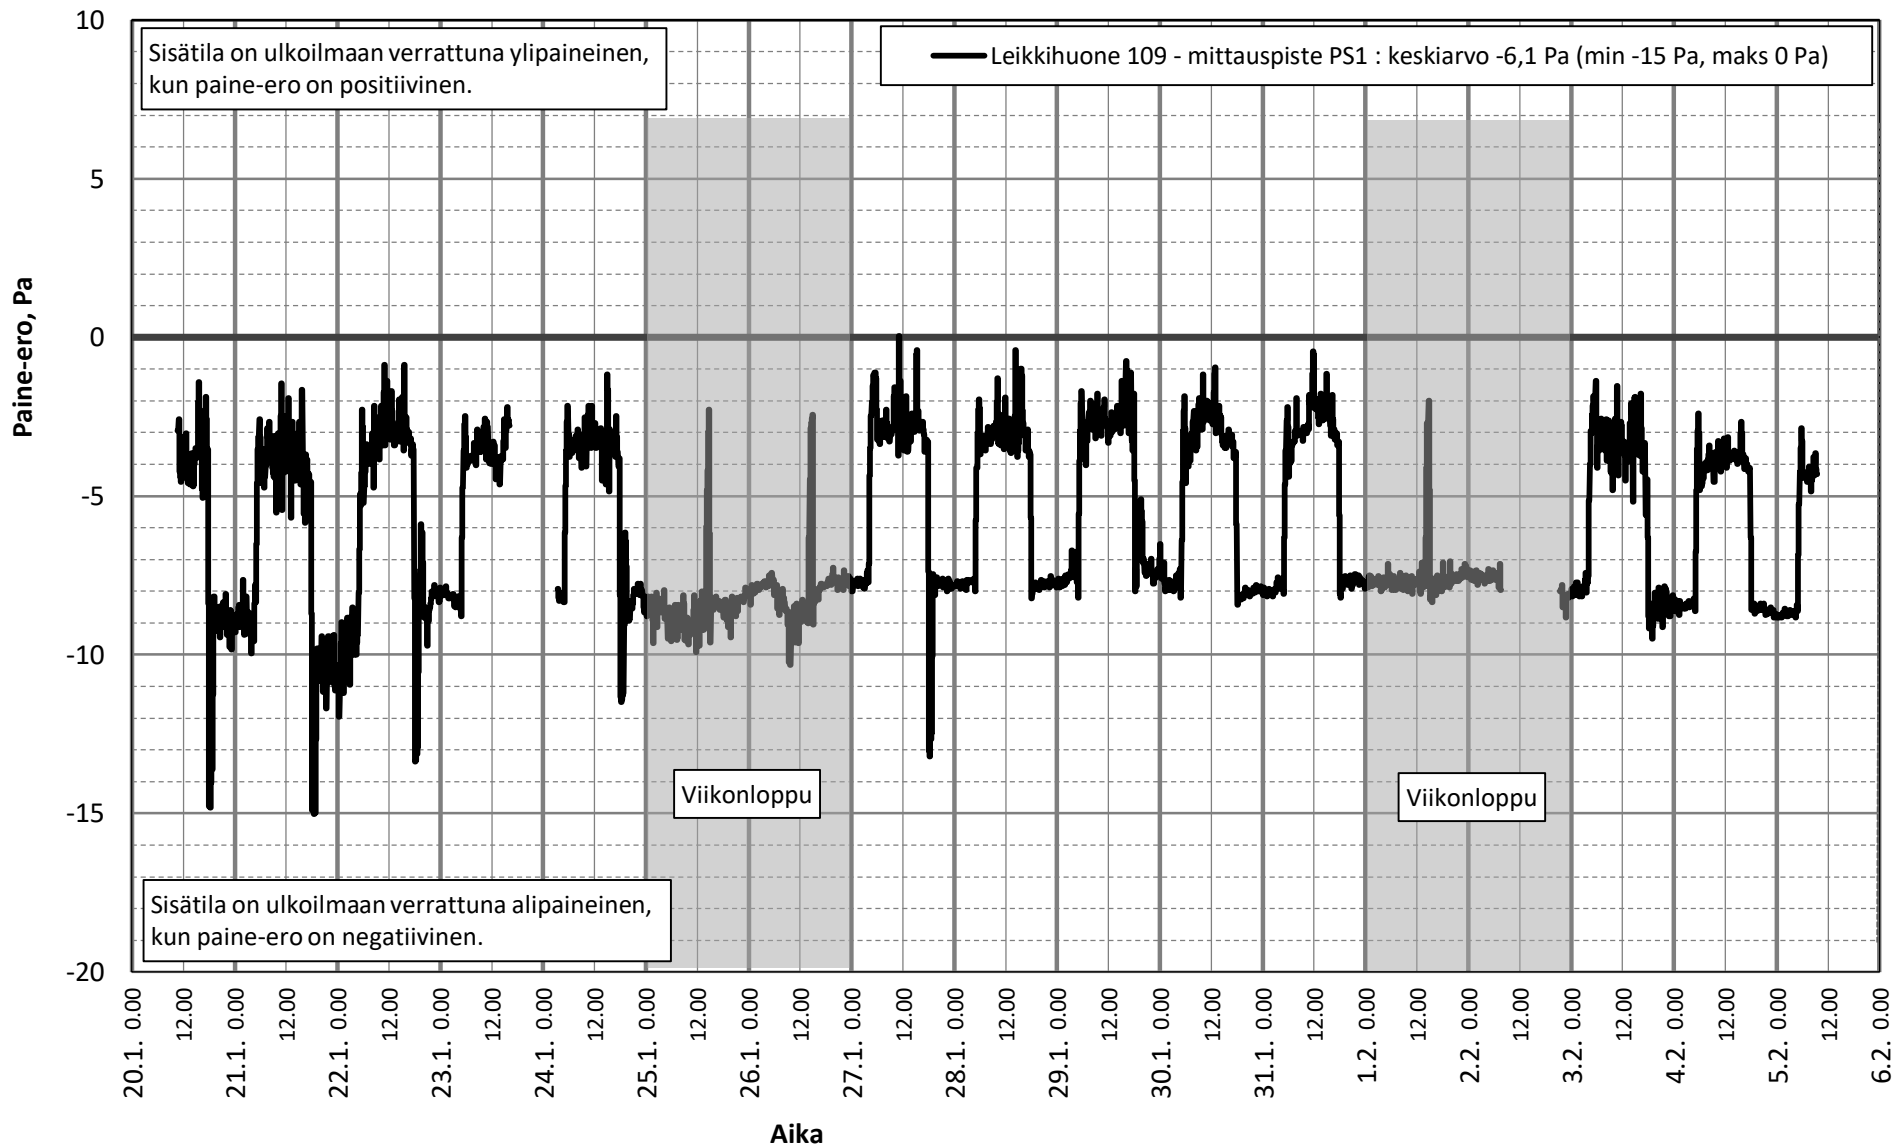
# Leikkihuoneen 109 ja ulkoilman välinen paine-ero 20.1.-5.2.2020 (10 min keskiarvo)

Rakennuksen ilmanvaihdossa havaittiin puutteita. Ilmanvaihtokoneet ovat teknisen käyttöikänsä loppupuolella eivätkä ilmamäärät ole riittäviä. Tilan 109 tilakohtaisen ilmanvaihtokoneen suuntauksessa havaittiin puutteita.

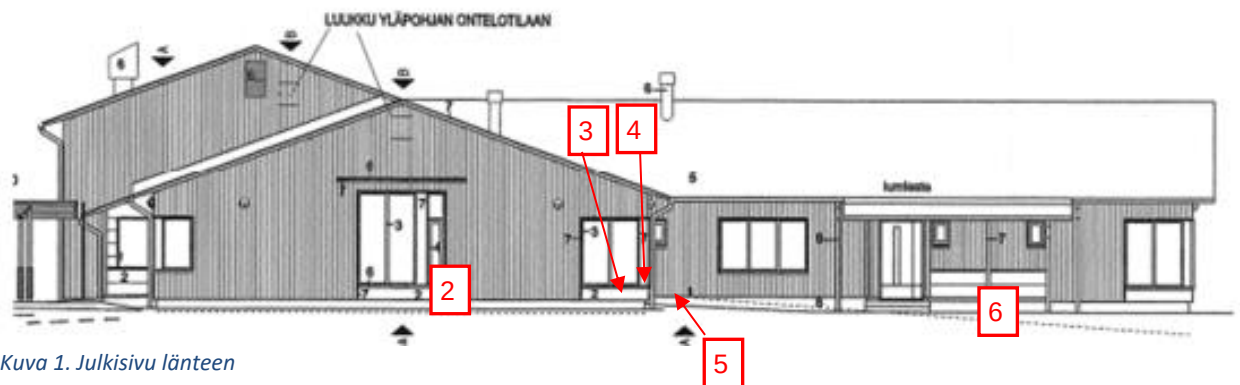
Kuva 1. Julkisivu länteen

- Räystäsrakenteen pieneläinverkko on puutteellinen. Verkko on paikoin vaurioitunut/huonosti paikoillaan.
- Pellitykset on tehty pääasiallisesti hyvin eikä vaurioita ollut. Kuvassa 2. näkyvä ikkunan pielilauta on asennettu pellityksen päälle siten, että sadevedellä on mahdollisuus päästä pellin ja laudan väliin. Ajankuluessa ikkunnapielilauta saattaa vaurioitua .
- Paikoin syöksytorvet laskevat kaivoihin joissa ei ole loiskekuppia. Kaivon ritilät ovat paikoin tukossa lehdistä jolloin katon valumavedet laskevat sokkelin vierustaan. Sokkelissa on nähtävissä kosteudesta aiheutuvia jälkiä.
- Paikoin sokkelin korkeus on alle suositellun 300mm
