# KIRKONKYLÄNKOSKEN YLEISSUUNNITELMA

RAMBOLL

Työn tavoitteena on ollut selvittää Kirkonkylänkosken padon kunnostuksen ja kosken ennallistamisen lähtökohdat ja vaikutukset sekä suunnitella toimenpiteet yleissuunnitelmatarkeudella päätöksenteon ja toteutussuunnittelun pohjaksi. Nähtävillä olon jälkeen Vantaan kaupunkilalautakunta päättää Vantaan puolen osalta esitetyn suunnitelman hyväksymisestä. Helsingin kaupunkiympäristölautakunta tekee erillisen päätöksen Helsingin puolelle esitetyn suunnitelman hyväksymisestä. Vantaan ja Helsingin hyväksyttyä suunnitelmat on toteutussuunnittelu ja rakentaminen mahdollista aloittaa.

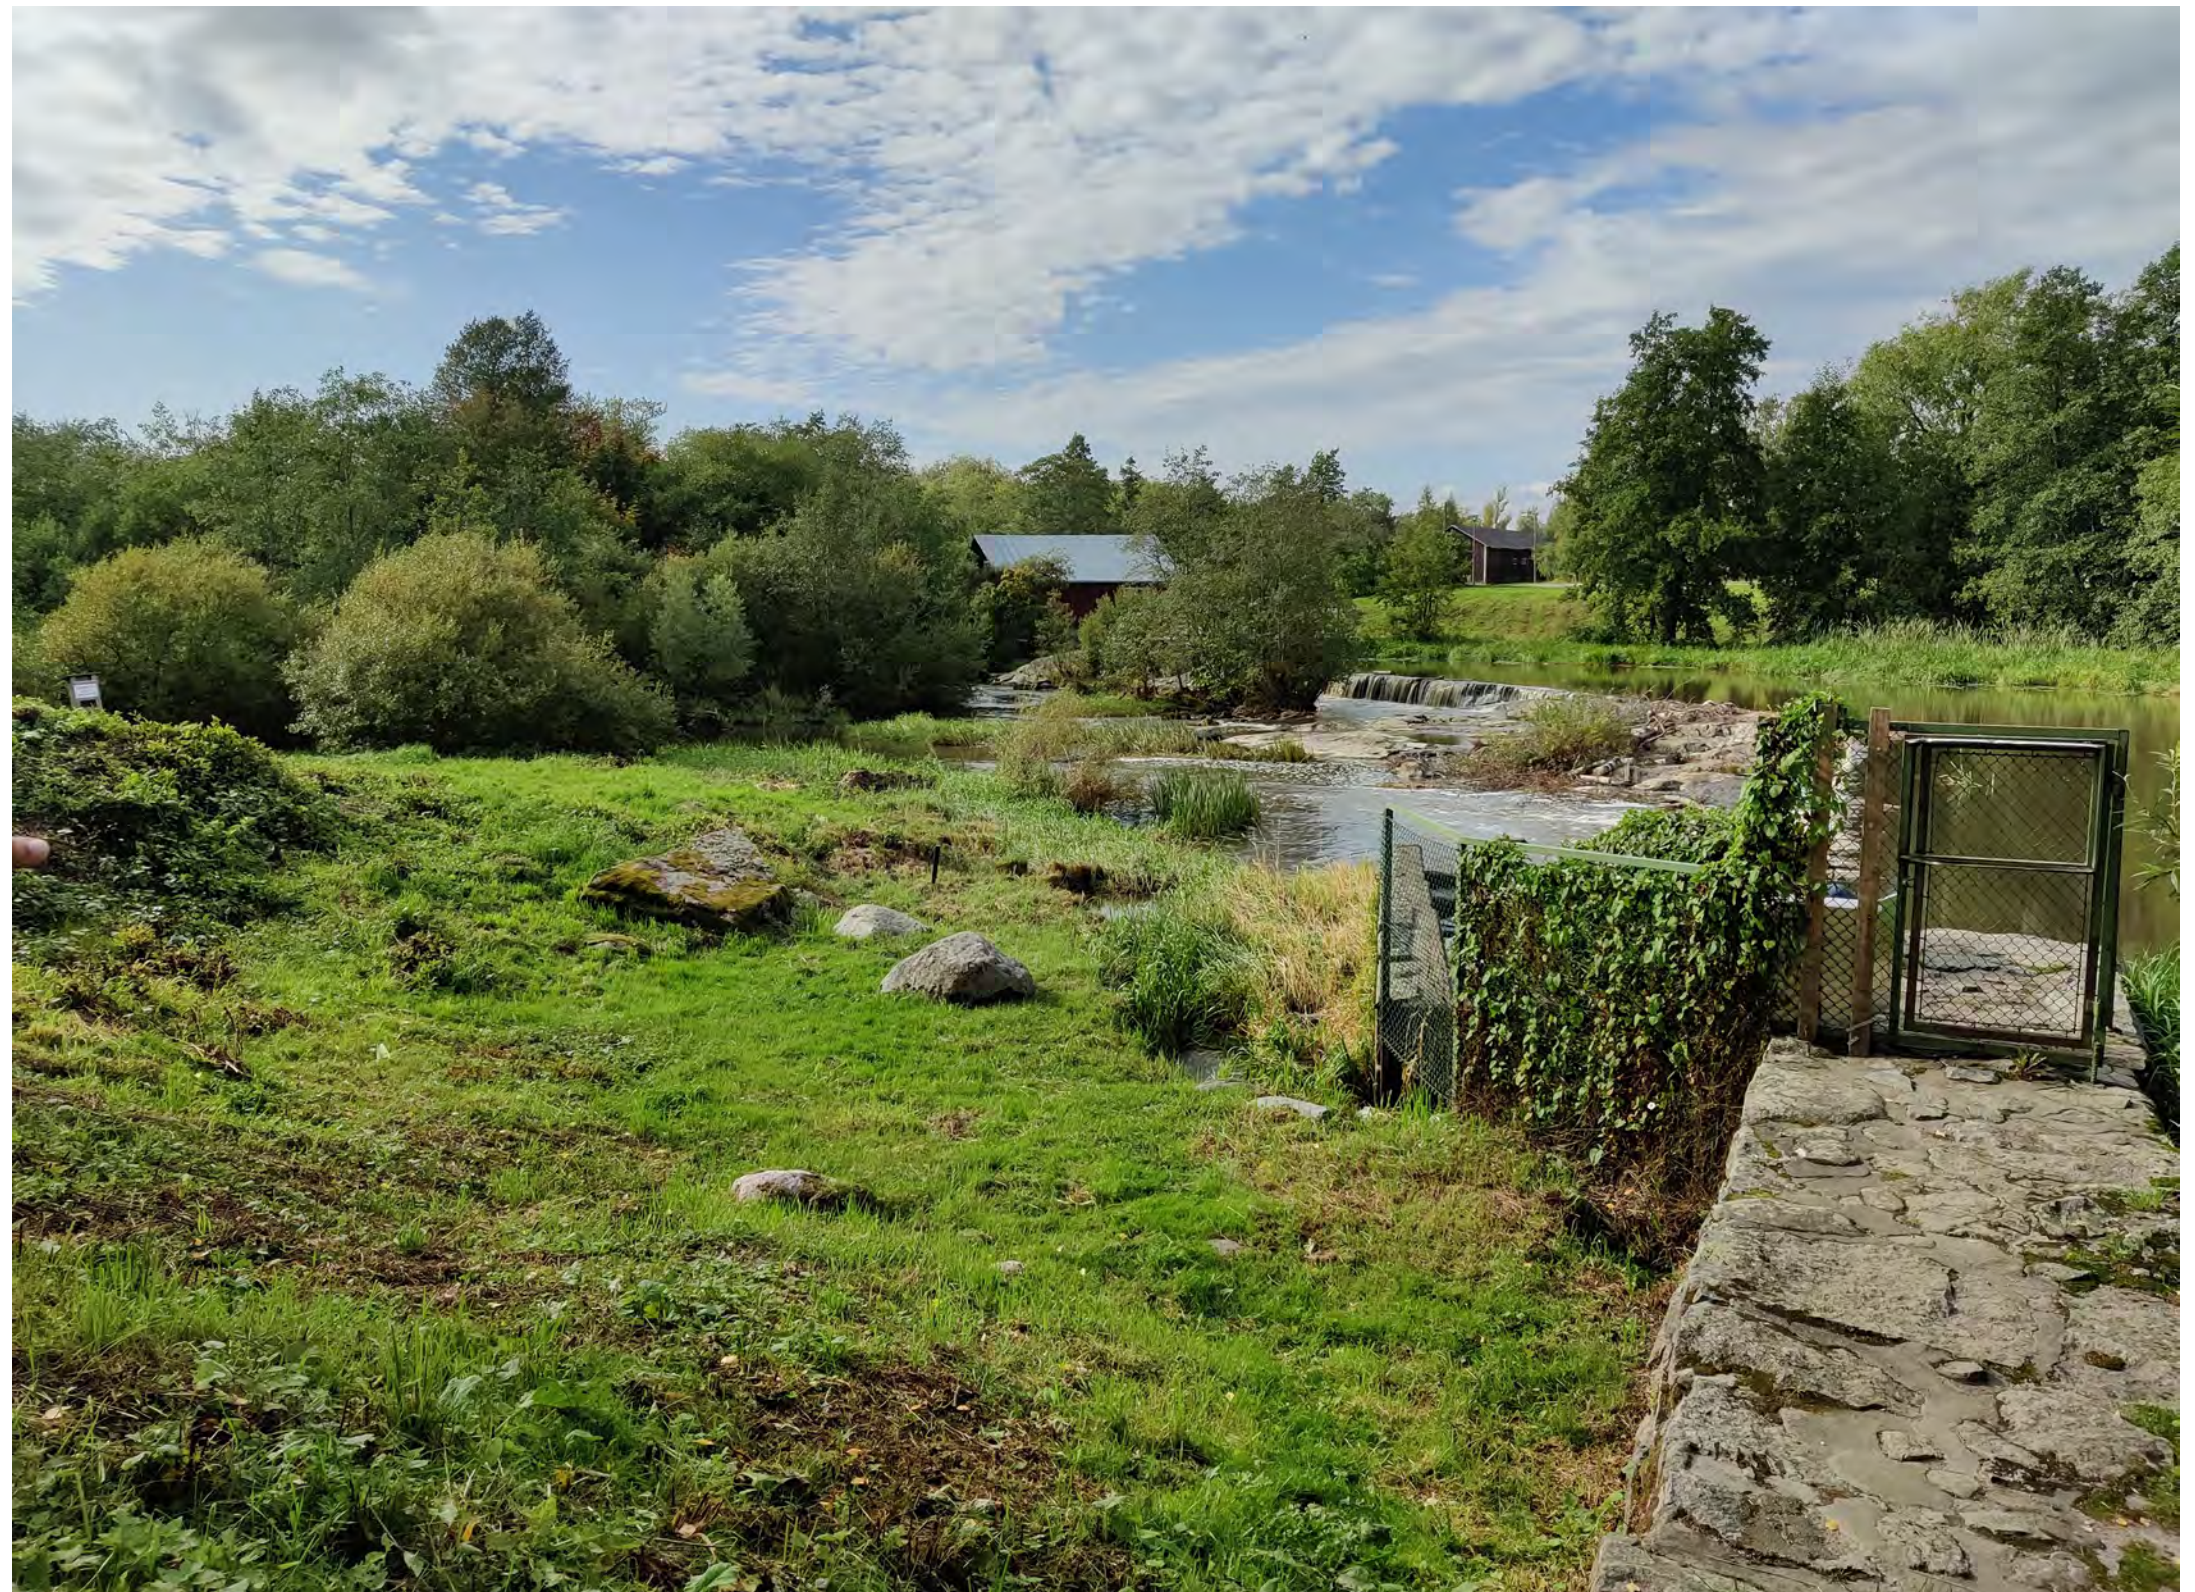
Kuva 1. Kirkonkylänkoski ja pato kuvattuna etelärannalta pohjoiseen. Kuva: Maria Hankala / Ramboll Finland

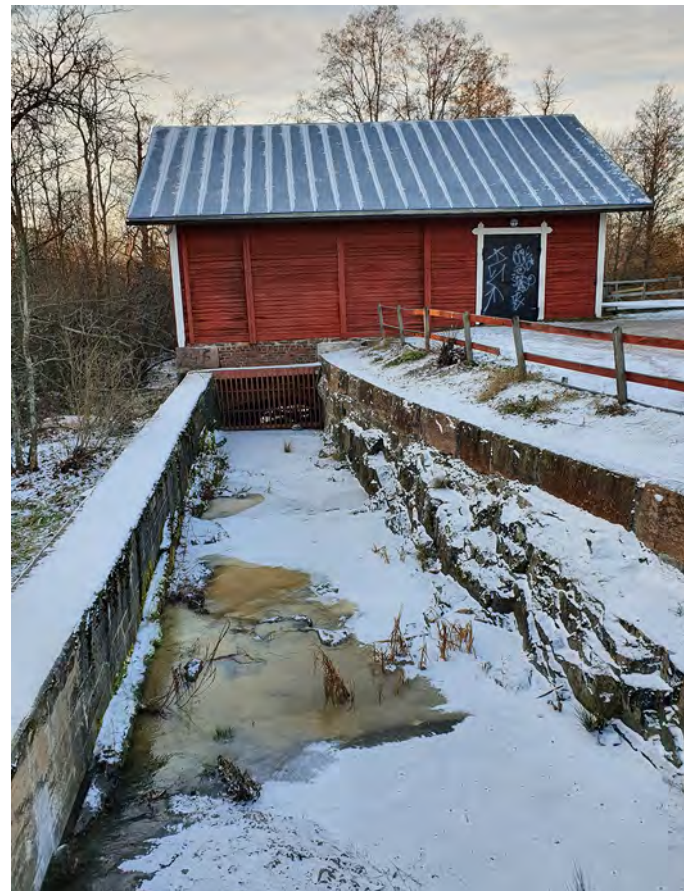
Kuva 8. Kirkonkylänkosken mylly ja myllyränni, joka ohjaa vettä myllyyn. Kuva Hanna Keskinen / Ramboll Finland.

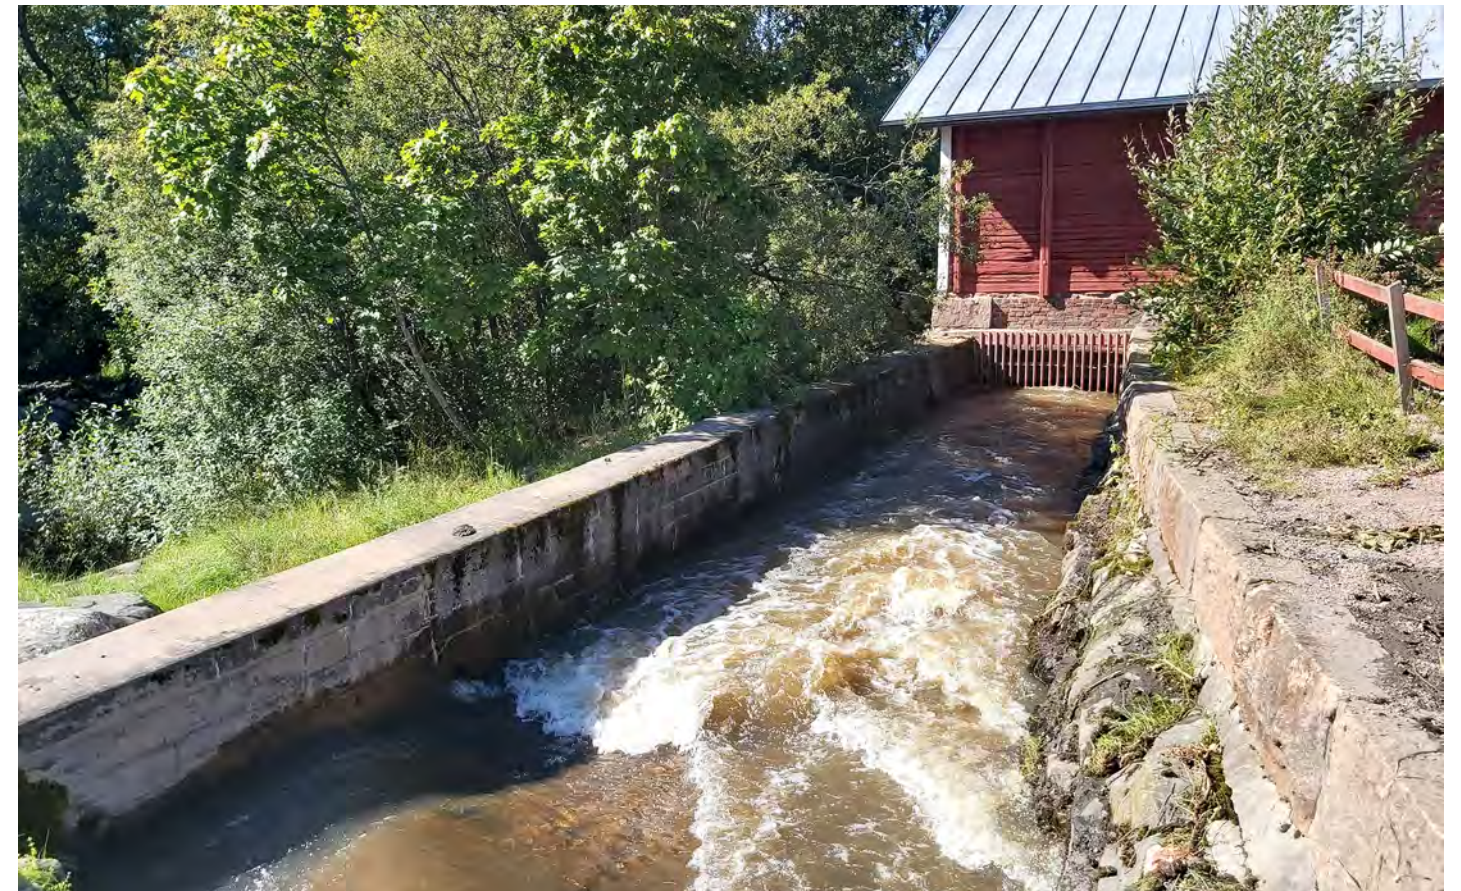
Kuva 9. Myllyränni sulkurakenteiden ollessa auki. Kuva: Johanna Jalonen / Ramboll Finland

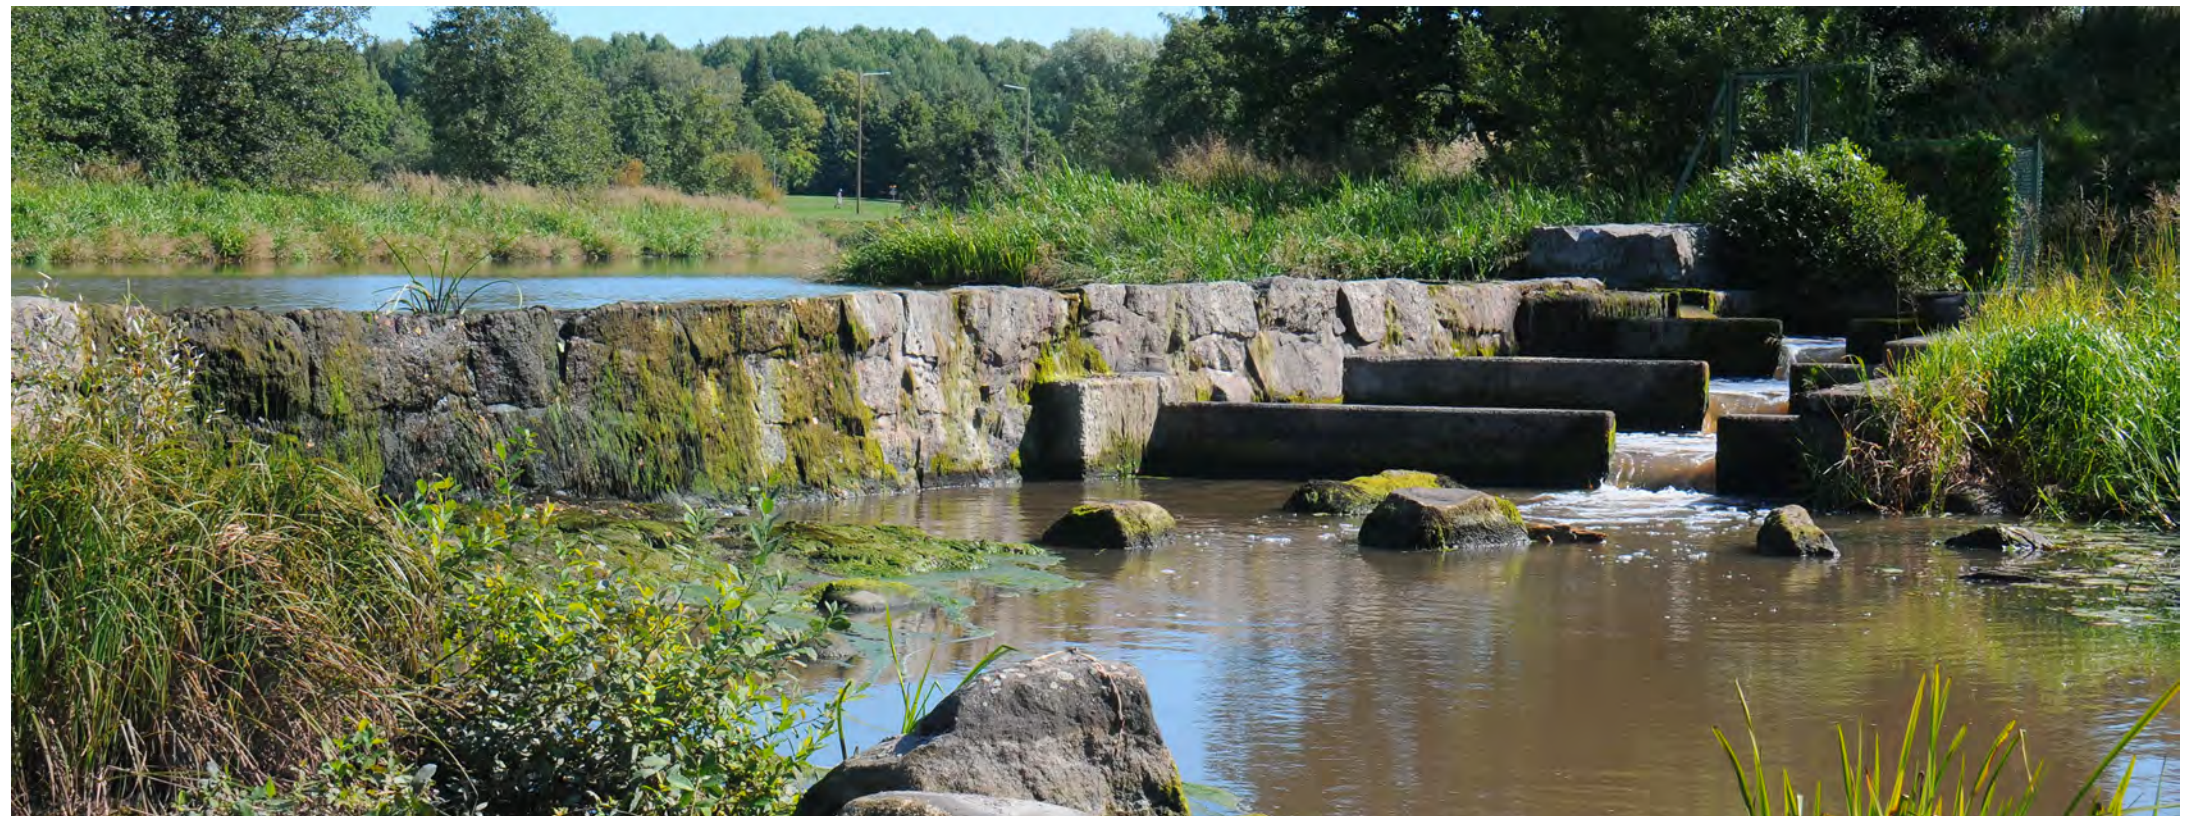
Kuva 10. Kirkonkylänkosken pato sekä oikealla etelärannan tuntumaan rakennettu kalaporras. Kuva: Otso Lintinen / Ramboll Finland

Nykyinen Kirkonkylänkosken pato on rakennettu 1840-luvulla. Pato on rakennettu pääasiassa lohkotuista graniittikivistä, mutta rakenteessa on käytetty osittain myös muita luonnonkiviä ja sekakokoisia lohkokiviä ainakin alemmissa tukirakenteissa. Pato liittyy eteläisen rannan rantapenkereeseen korotetun, kivrakenteisen ranta-arkkupadon välityksellä. Maatuki liittyy uoman puolella matalampaan eteläiseen patohaaraan ja yhtymäkohdassa sijaitsee betonirakenteisen kalaportaan settiurilla varustettu kalojen nousuaukkokanava. Kiviarkkupato on perustettu todennäköisimmin kokonaan kalliopinnalle.

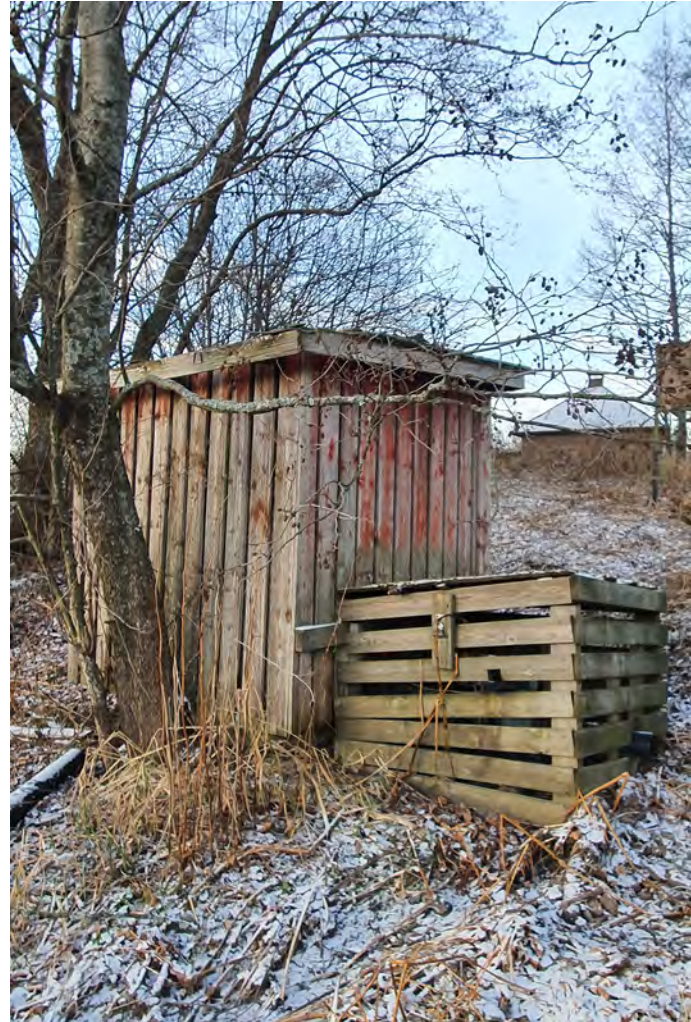
Kuva 11. Puurakenteinen pumppaamo puretaan. Kuva Hanna Keskinen / Ramboll Finland

Selvitysten perusteella kaikki rakennukset ovat Vantaan kaupungin omistuksessa. Mylly, myllyränni rakenteineen ja pumppuhuone säilytetään, mutta puurakenteinen pumppaamo sekä kalaportaat on esitetty purettavaksi.

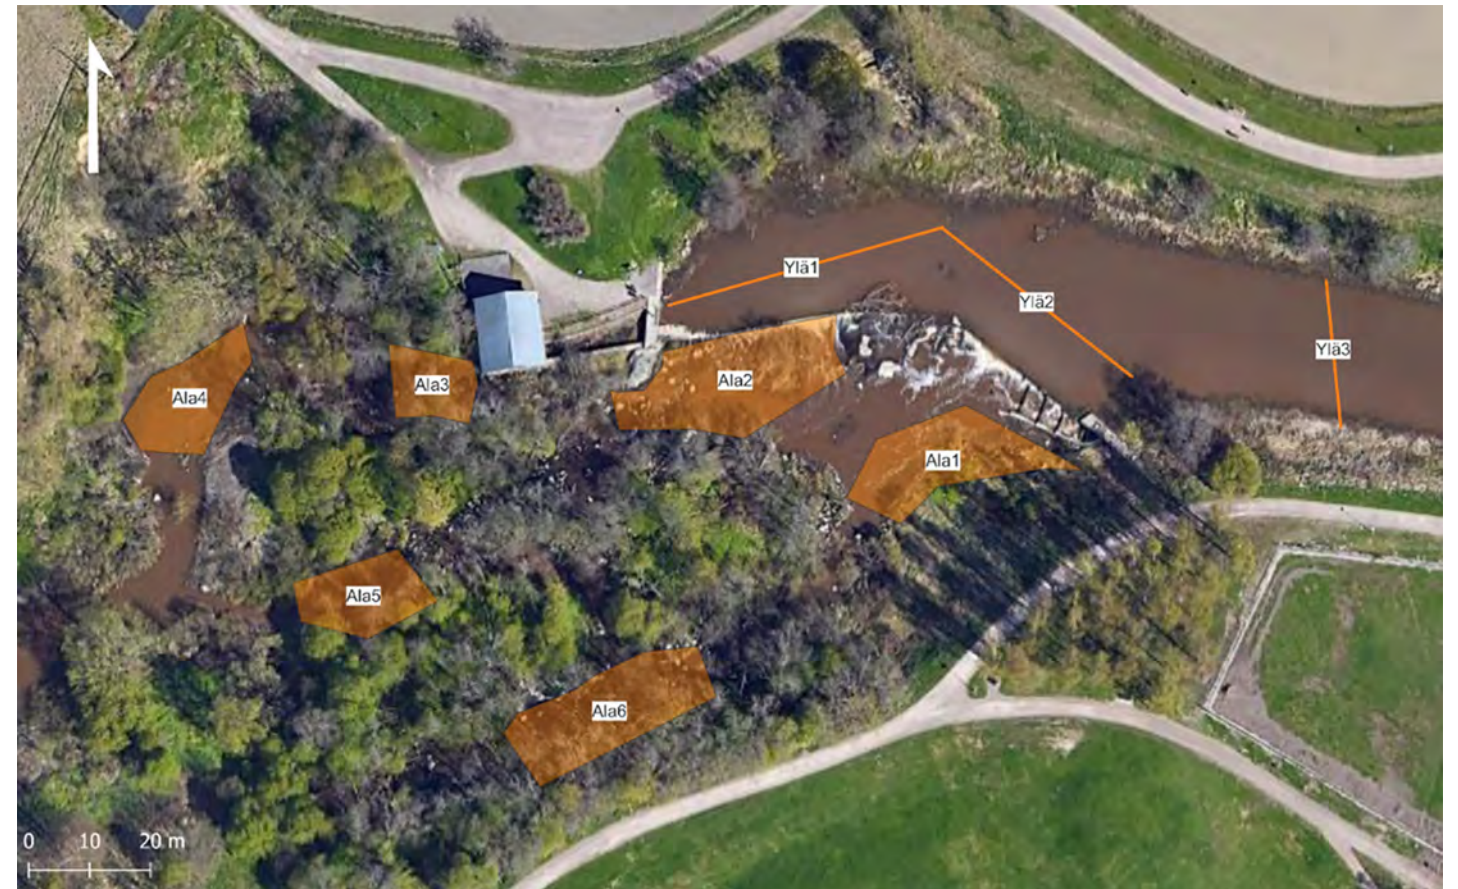
Kuva 13. Kuva Vuollejokisimpukan tutkimuskohteiden sijainti (oranssilla) tutkimusalueella. Kuva: Alleco Oy. Ortokuvan lähde: Google Earth 2021

(*Unio pictorum*) ja sysijokisimpukkaa (*Unio tumidus*). Simpukat esiintyivät tutkimuskohteissa yksittäin. Padon yläpuolelta löytyi yksi vuollejokisimpukka (Ylä2, kuva 13). Toinen vuollejokisimpukka havaittiin heti padon alapuolelta (Ala1) ja toinen noin 60–70 metriä padosta alajuoksulle (Ala5).

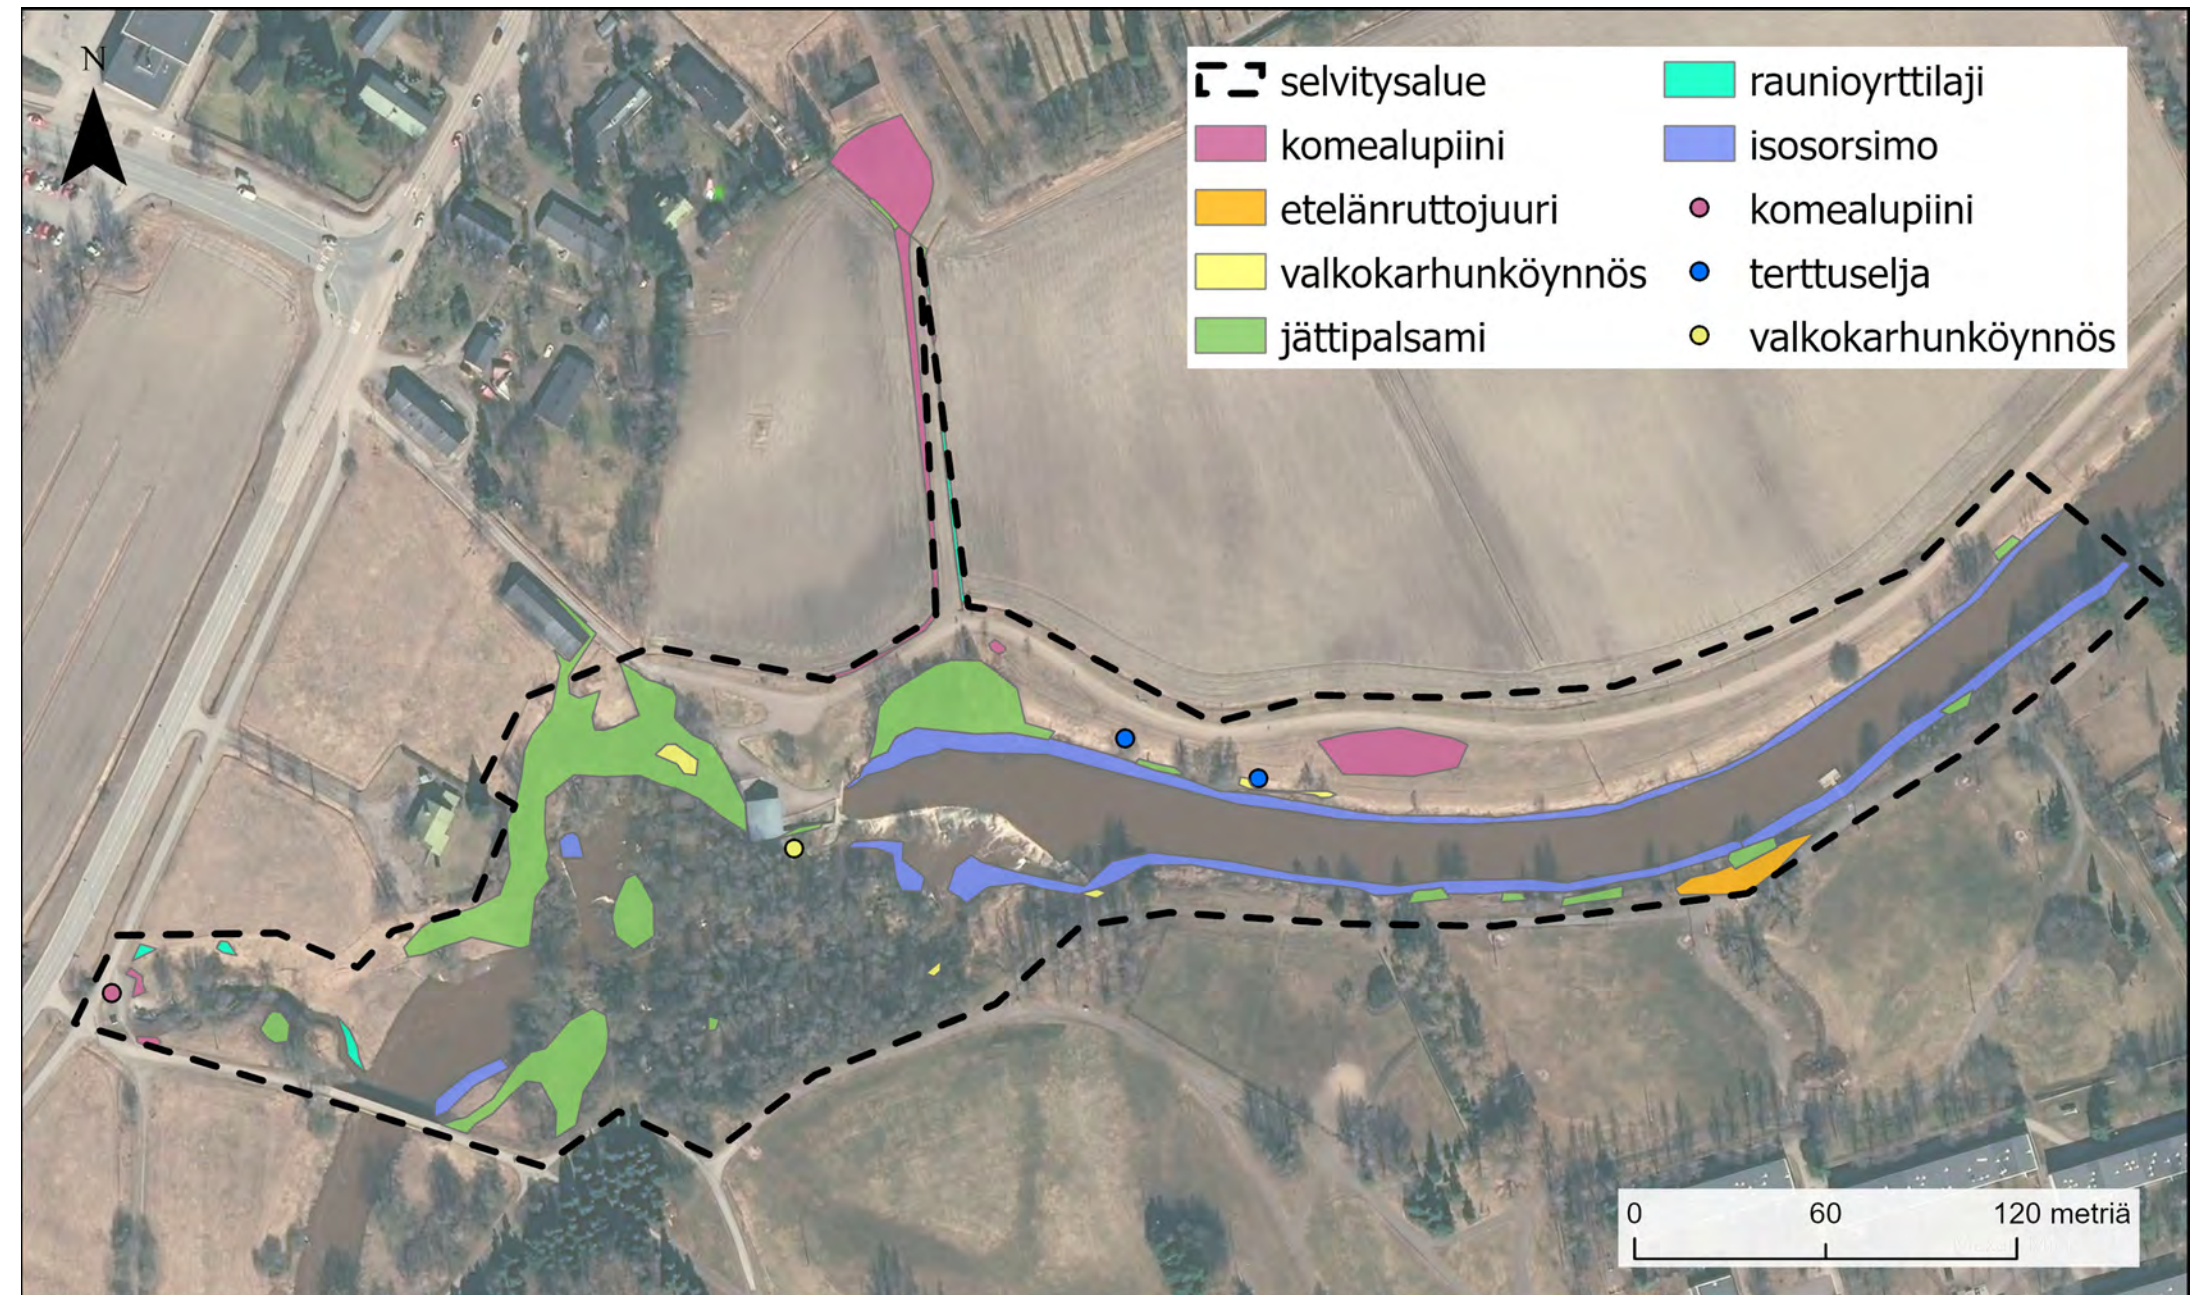
Kuva 16. Vieraslajihavaintojen sijainnit suunnitelma-alueella. Kuva: Ramboll Finland

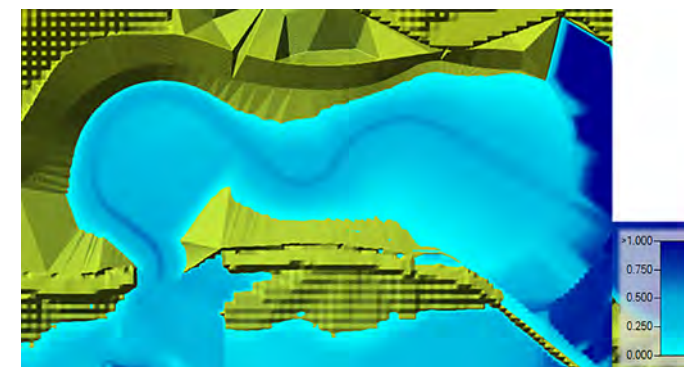
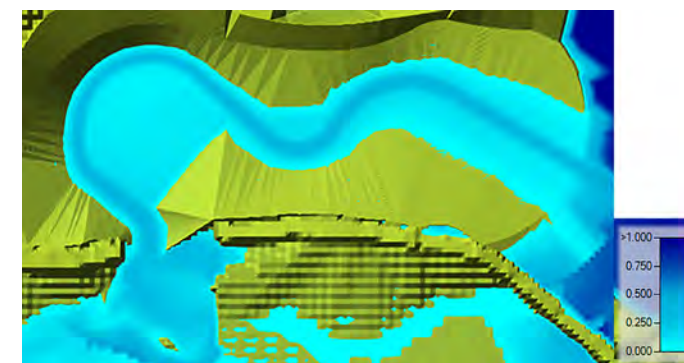
Pohjakynnyksestä yläjuoksun suuntaan patoaltaan vesipeli ja virtausolosuhteet säilyvät nykyisellään. Luonnonmukaisen tekokosken alueella virtausolosuhteet muuttuvat nykyisestä patoaltaasta luonnonmukaisiksi vedenpinnan ja virtausnopeuksien vuodenaikaisvaihteluineen. Vedenpinnan vaihtelua keski- ja keskialivirtaamalla näkyy kuvissa 17-18, jossa syvempänä tummemmalla näkyy alivesiuoma ja reunoilla matalamat alueet vaaleammalla sinisellä. Koskessa virtausnopeudet

vaihtelevat siten, että alivesiuoman kohdalla nopeudet ovat korkeammat ja reunoilla matalammat ja keskiylivirtaamalla vesipinta leviää koko tekokosken leveydeltä (kuvat 20–21, kpl. 4.3.). Kivet ja lahopuut muodostavat eliöille suojapaikkoja. Uoma- ja kalastohabitaattia on kuvattu kappaleessa 4.3.

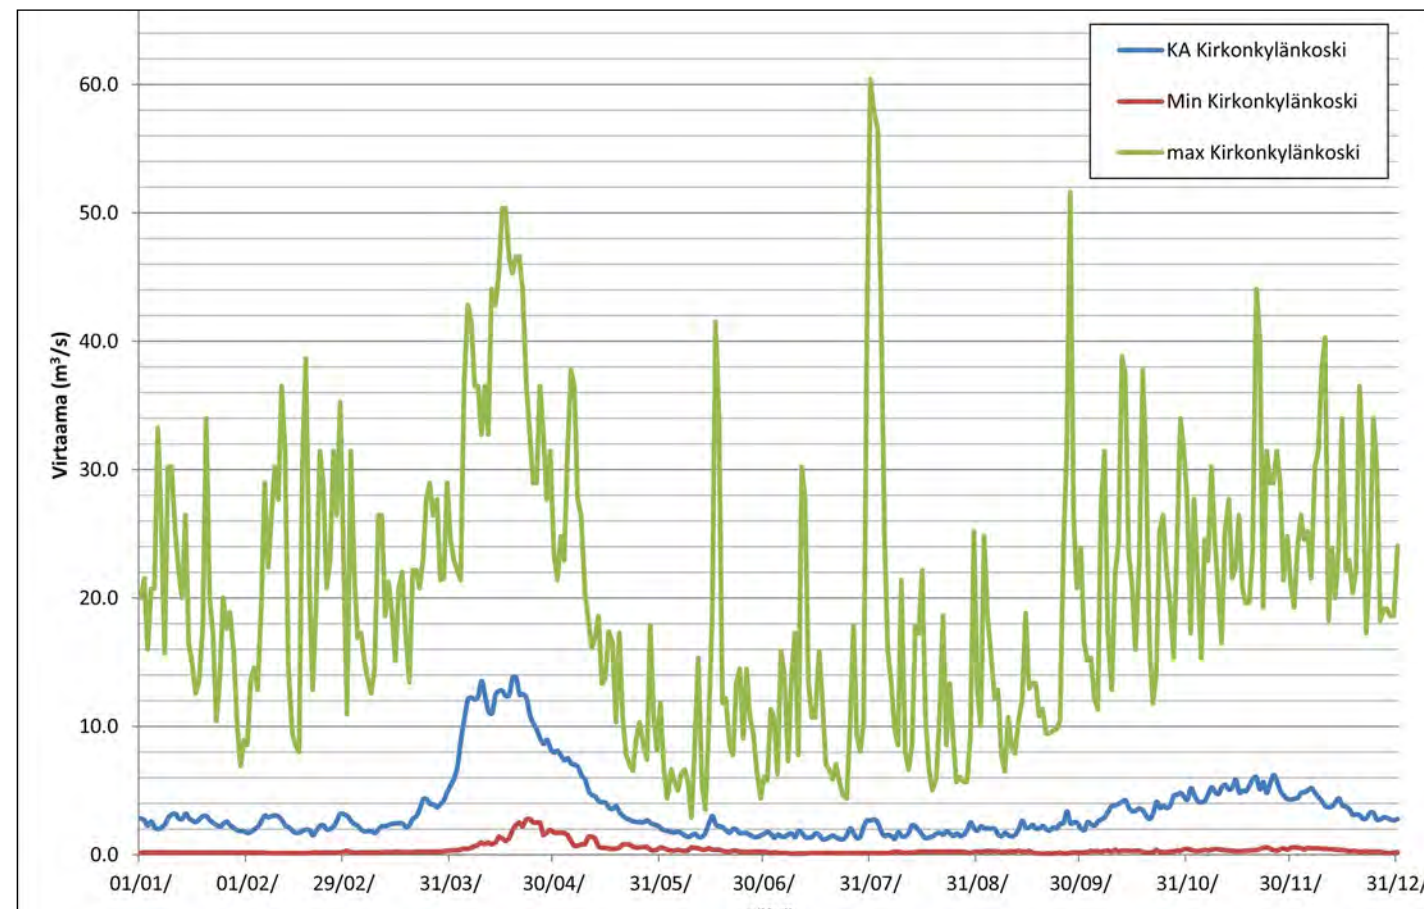
Kuva 19. Vuotuiset virtaamat Kirkonkylänkoskella laskettuna Hanalan aineistosta.

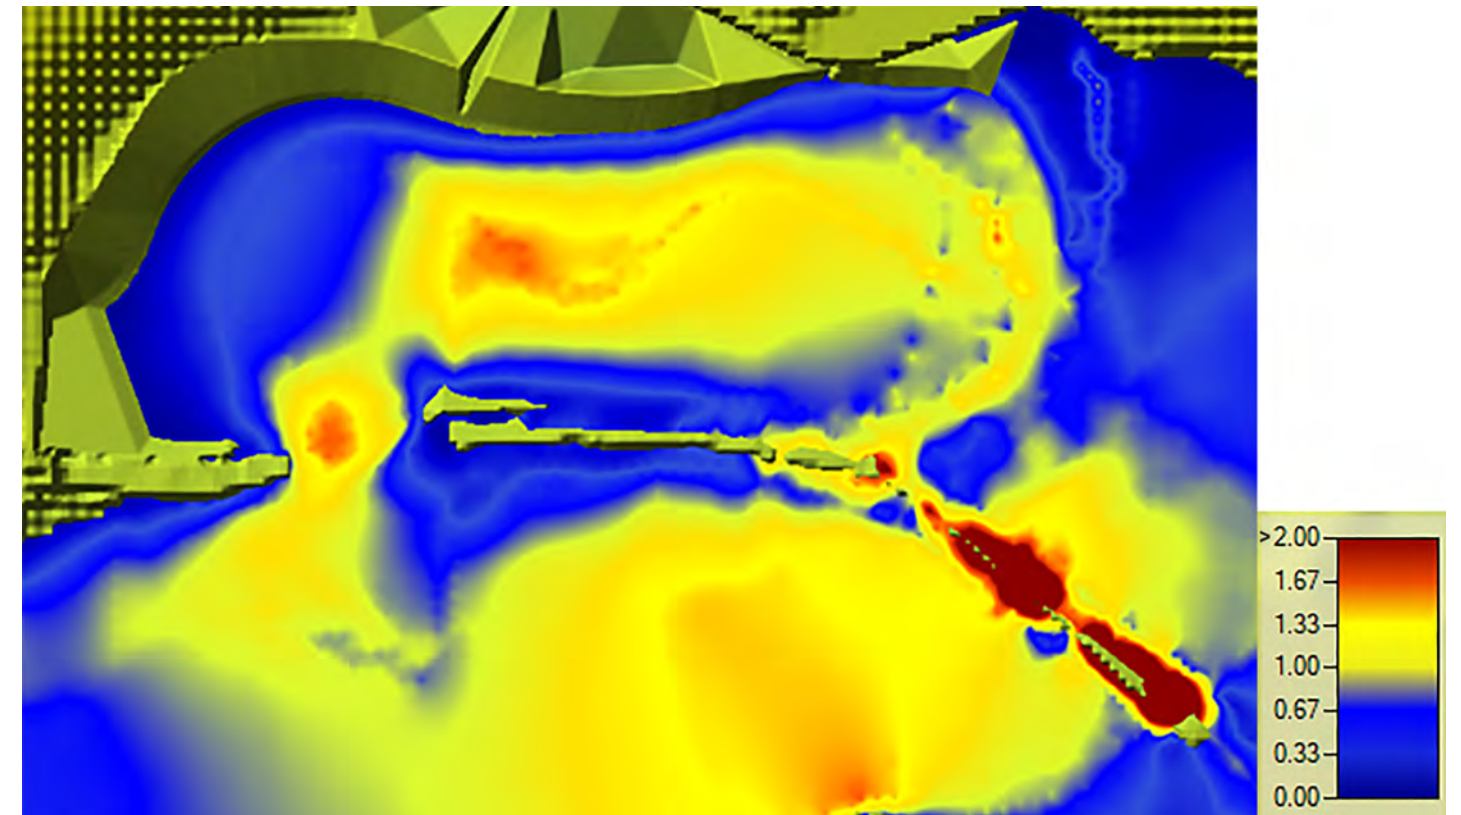
Kuva 20. Virtausnopeudet uudessa tilanteessa keskivirtaamalla MHQ. Kuva: Ramboll Finland

Uuden luonnonmukaisen tekokosken alueella virtausnopeudet tulevat olemaan keskivirtaamalla n. 1 m/s ja vaihtelevat n. 0,5-1,5 m/s välillä. Keskivirtaamalla vesisyvyys vaihtelee n. 0,5-0,6 m välillä alivirtausuoman kohdalla. Keskialivirtaamalla mallinnetut vesisyvyydet ovat alivirtausuomassa n. 30 cm.

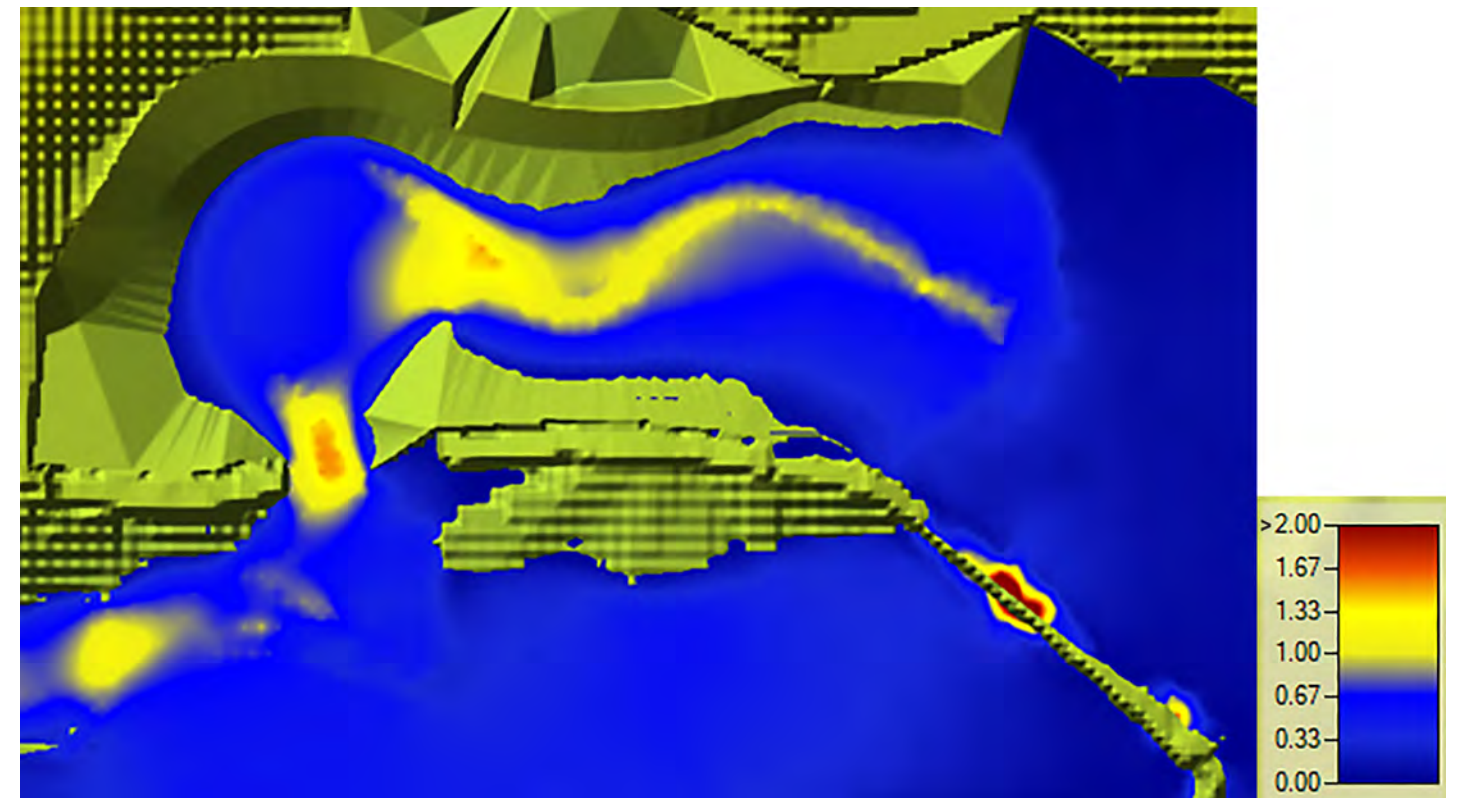
Kuva 21. Virtausnopeudet uudessa tilanteessa keskivirtaamalla MQ. Kuva: Ramboll Finland

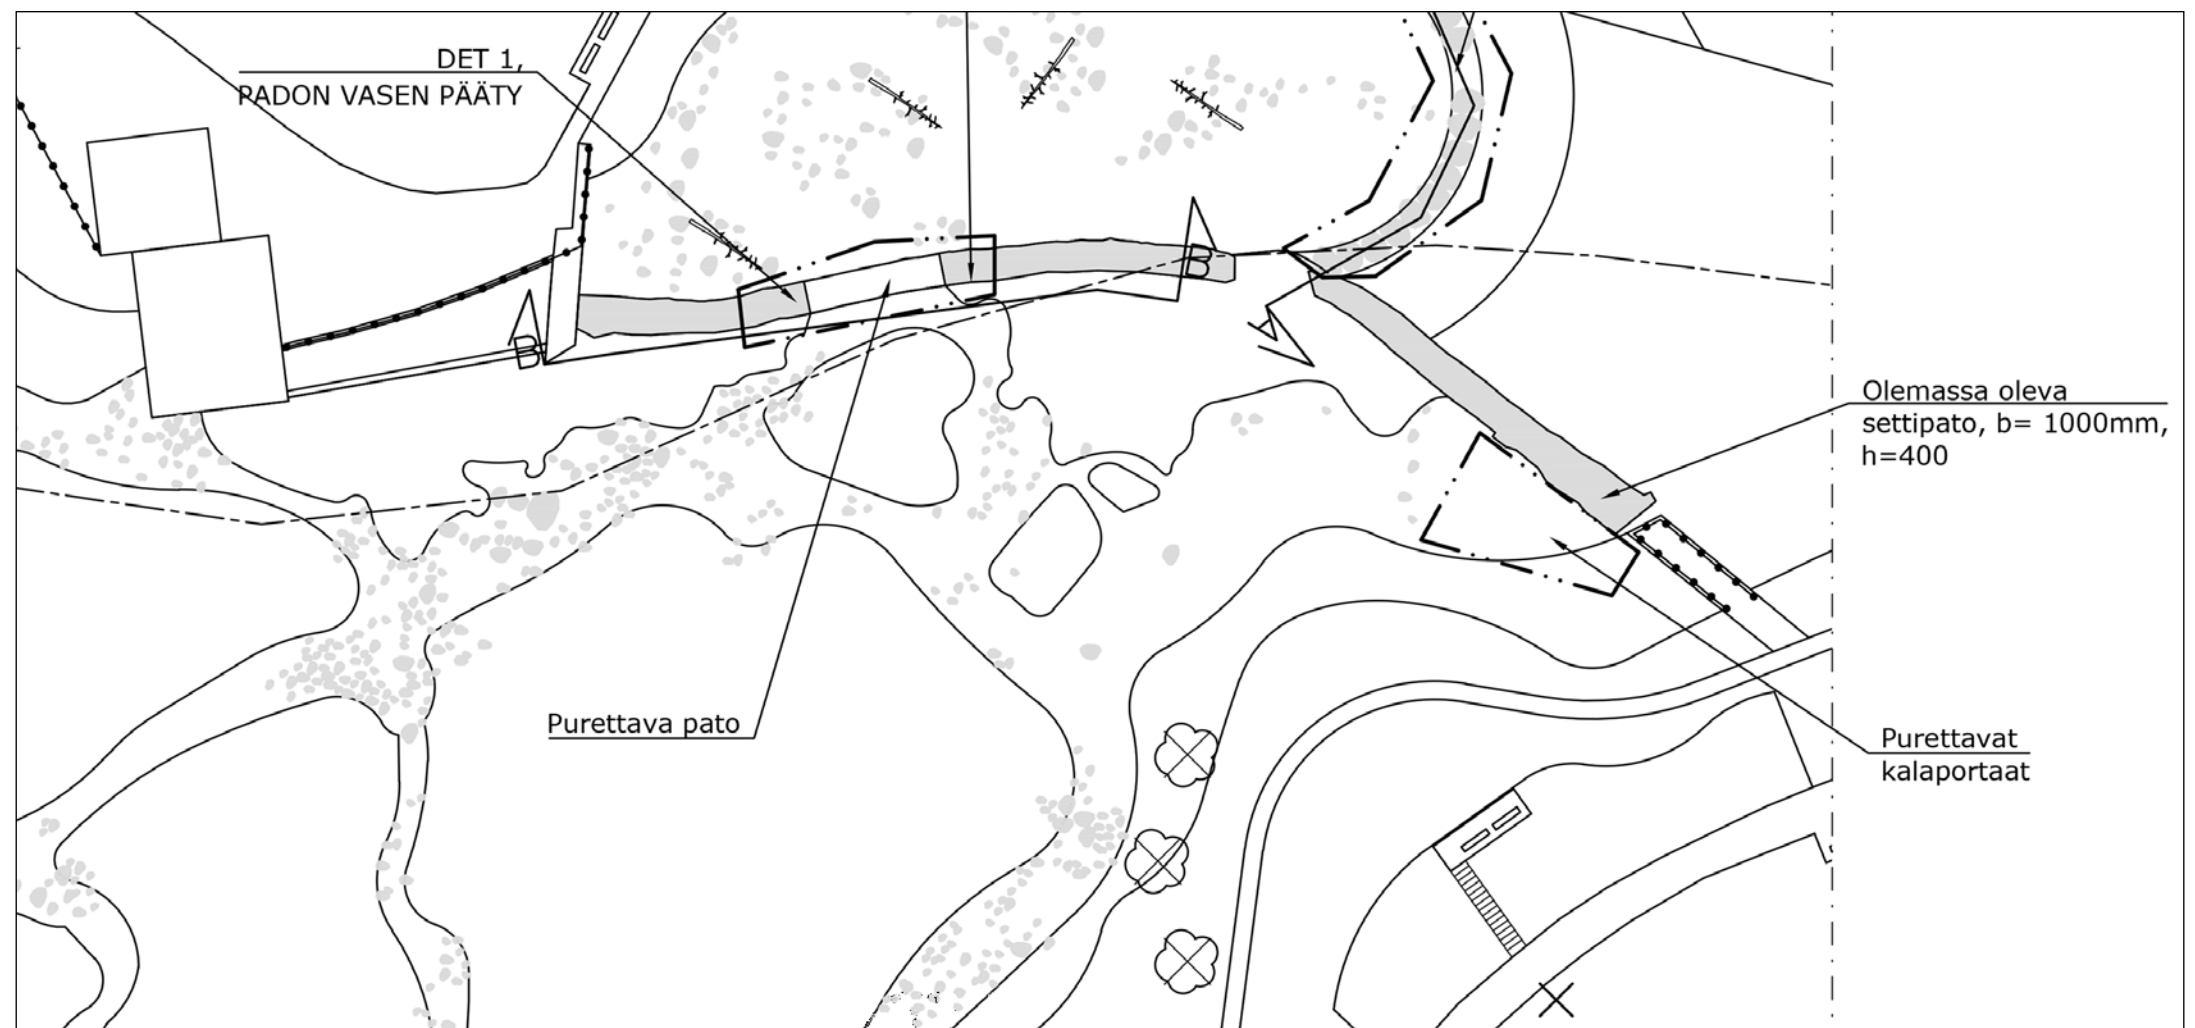
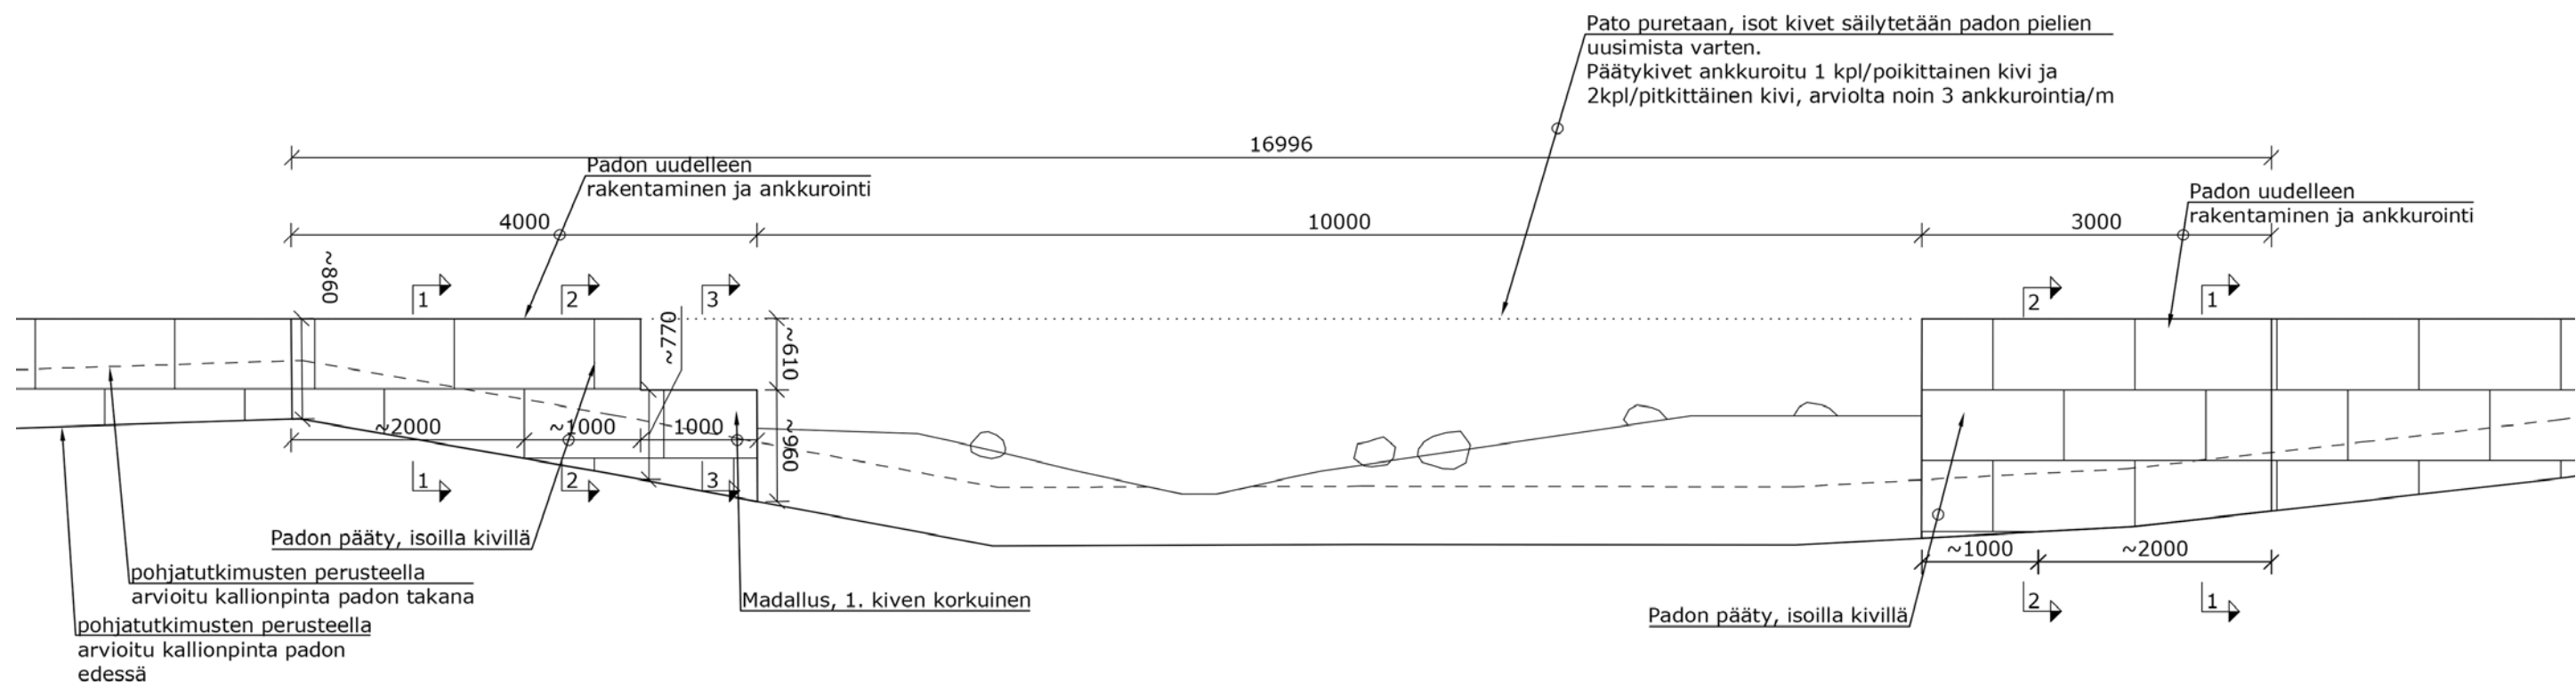
Patoaukon vasemman päädyn patopieli toteutetaan porrastettuna ja oikean päädyn suorana (ks. kuva 22). Patopieltä porrastetaan vasemmalla puolella turvallisuuden parantamiseksi ja oikealla puolella säilytetään padon alkuperäistä ilmettä muistumana alueen historiasta.

Kuva 22. Padon osittainen purkaminen (ks. myös piir. 59116-4). Kuva Ramboll Finland

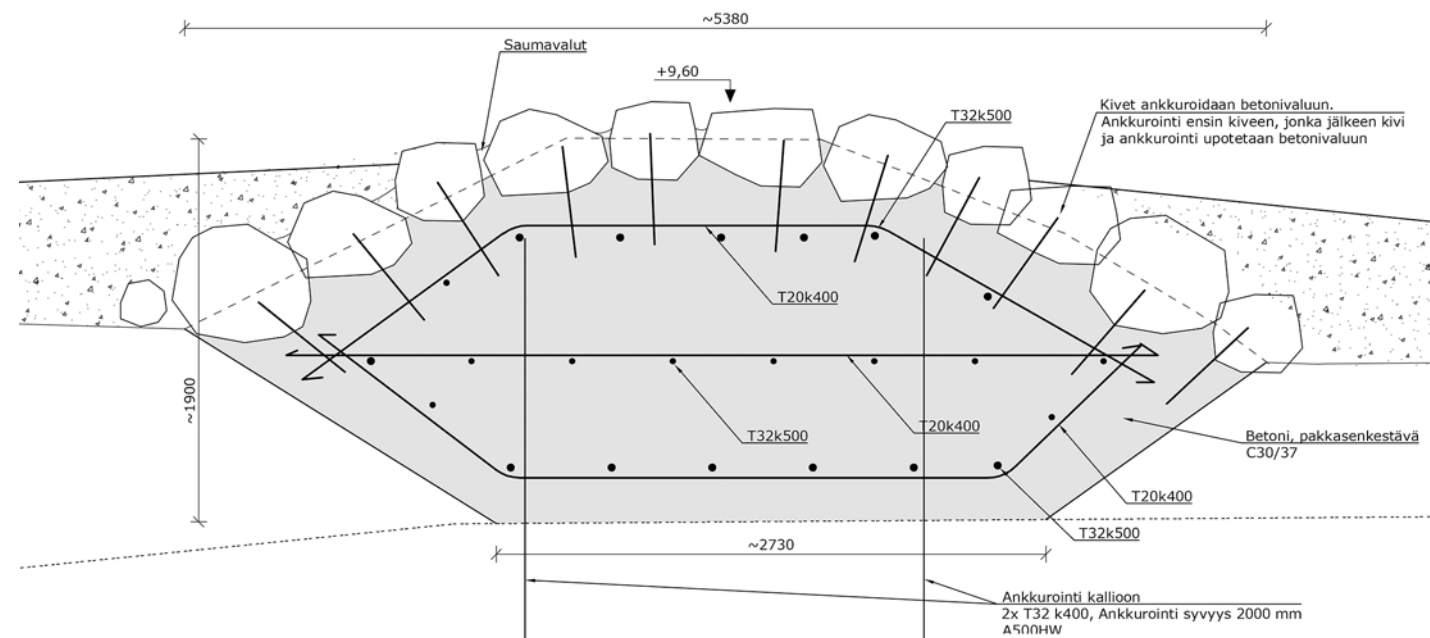
Uusi pohjakynnyks muodostuu teräsbetonisesta sydäimestä, joka verhoillaan luonnonkivillä. Betonisydän ankkuroidaan kallioon ja luonnonkivet betonisydämeen. Tarvittaessa betonisydämen alapuolelle tehdään massanvaihto murskeella ja betonin perustamistasoa lasketaan kallionpinnan sukeltaessa. Luonnonkivien välit täytetään saumavalulla.

Kuva 23. Pohjakynnyksen periaateleikkaus. (ks. myös piir. 59116-5). Kuva Ramboll Finland Oy
