# KIRKONKYLÄNKOSKEN YLEISSUUNNITELMA

RAMBOLL

Työn tavoitteena on ollut selvittää Kirkonkylänkosken padon kunnostuksen ja kosken ennallistamisen lähtökohdat ja vaikutukset sekä suunnitella toimenpiteet yleissuunnitelmatarkeudella päätöksenteon ja toteutussuunnittelun pohjaksi. Nähtävillä olon jälkeen Vantaan kaupunkilalautakunta päättää Vantaan puolen osalta esitetyn suunnitelman hyväksymisestä. Helsingin kaupunkiympäristölautakunta tekee erillisen päätöksen Helsingin puolelle esitetyn suunnitelman hyväksymisestä. Vantaan ja Helsingin hyväksyttyä suunnitelmat on toteutussuunnittelu ja rakentaminen mahdollista aloittaa.

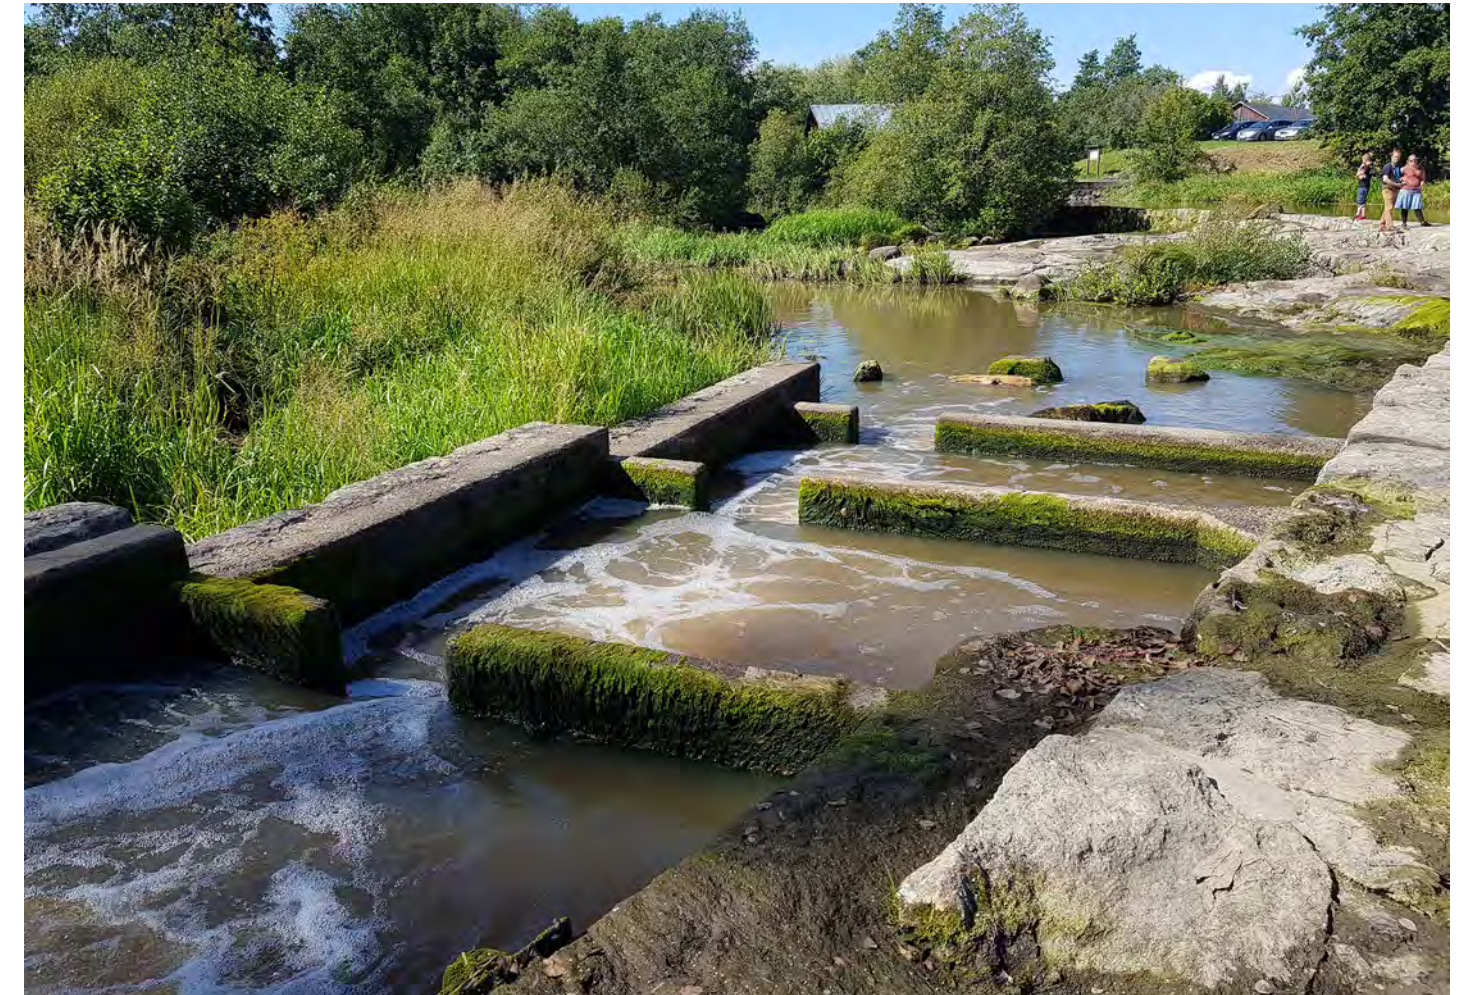
Vuonna 1987 suunnitellun kalaportaan teräsbetoniset seinärakenteet (n. 10 m3) puretaan. Työalueelta poistetaan purku-

Kuva 24. Nykyinen betonirakenteinen kalaporras puretaan. Kuva: Toni Talvinen / Ramboll Finland Oy

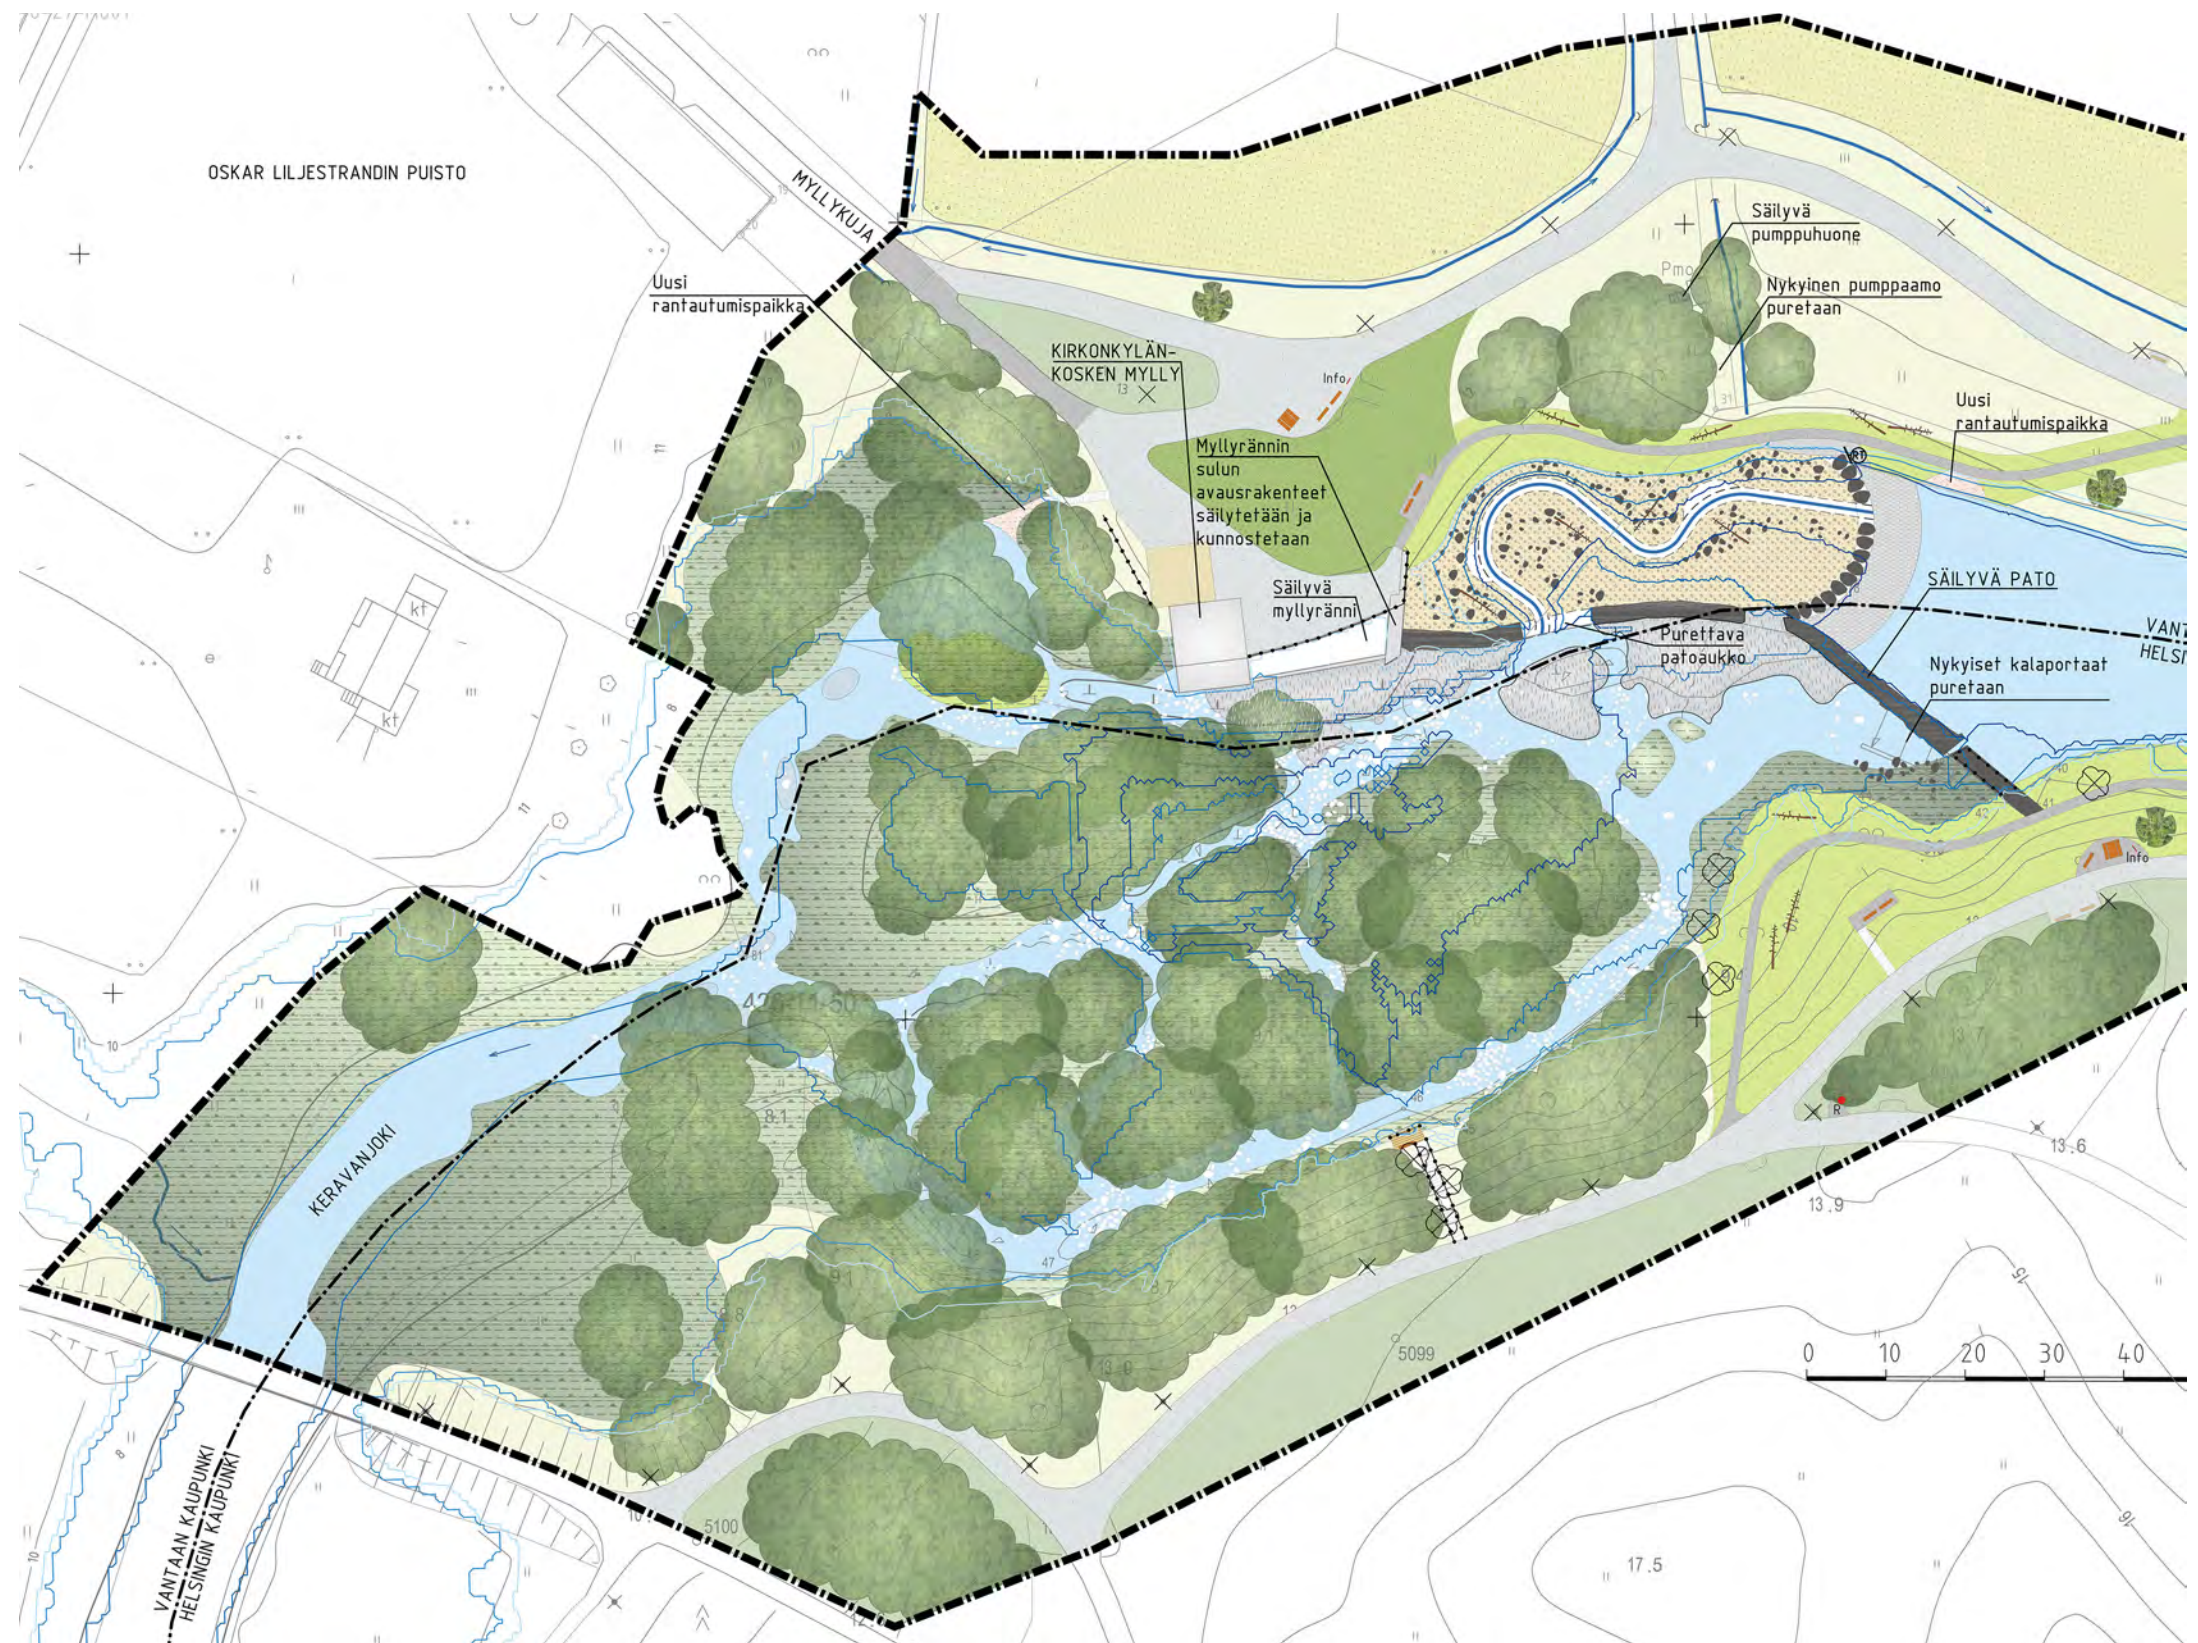
Kuva 25. Ote asemapiirustuksesta

Ranta-alueille rakennetaan uudet 1,2 metriä leveät kevytrakenteiset rantapolut sekä etelä- että pohjoispuolelle. Polut linjataan nykyisten rantatörmien alaosaan lähelle vettä, jotta käyttäjät pääsevät joen läheisyyteen. Polkuja voivat hyödyntää myös melojat ja kalastajat. Kivituhkapintaiset polut rakennetaan tulvatason yläpuolelle, jotta tulvavesi ei nouse poluille, ja rakennetaan viettämään uomaa kohti, jolloin pintavedet johtuvat pintoja pitkin. Rantapolut liittyvät päistään nykyisiin puistoraitteihin.

Ranta-alueiden korkomaailma säilytetään pääasiassa ennallaan ja nykyisen maaperän muokkaamista tehdään mahdollisimman vähän. Pohjoisrannan oleskelupaikan nurmipintaista jyrkkää luiskaa loivennetaan rantapolun rakentamisen yhteydessä. Samoin etelärannan paikoin jyrkkää rantatörmää loivennetaan ja muotoillaan raitin ja rantapolun välisellä alueel-

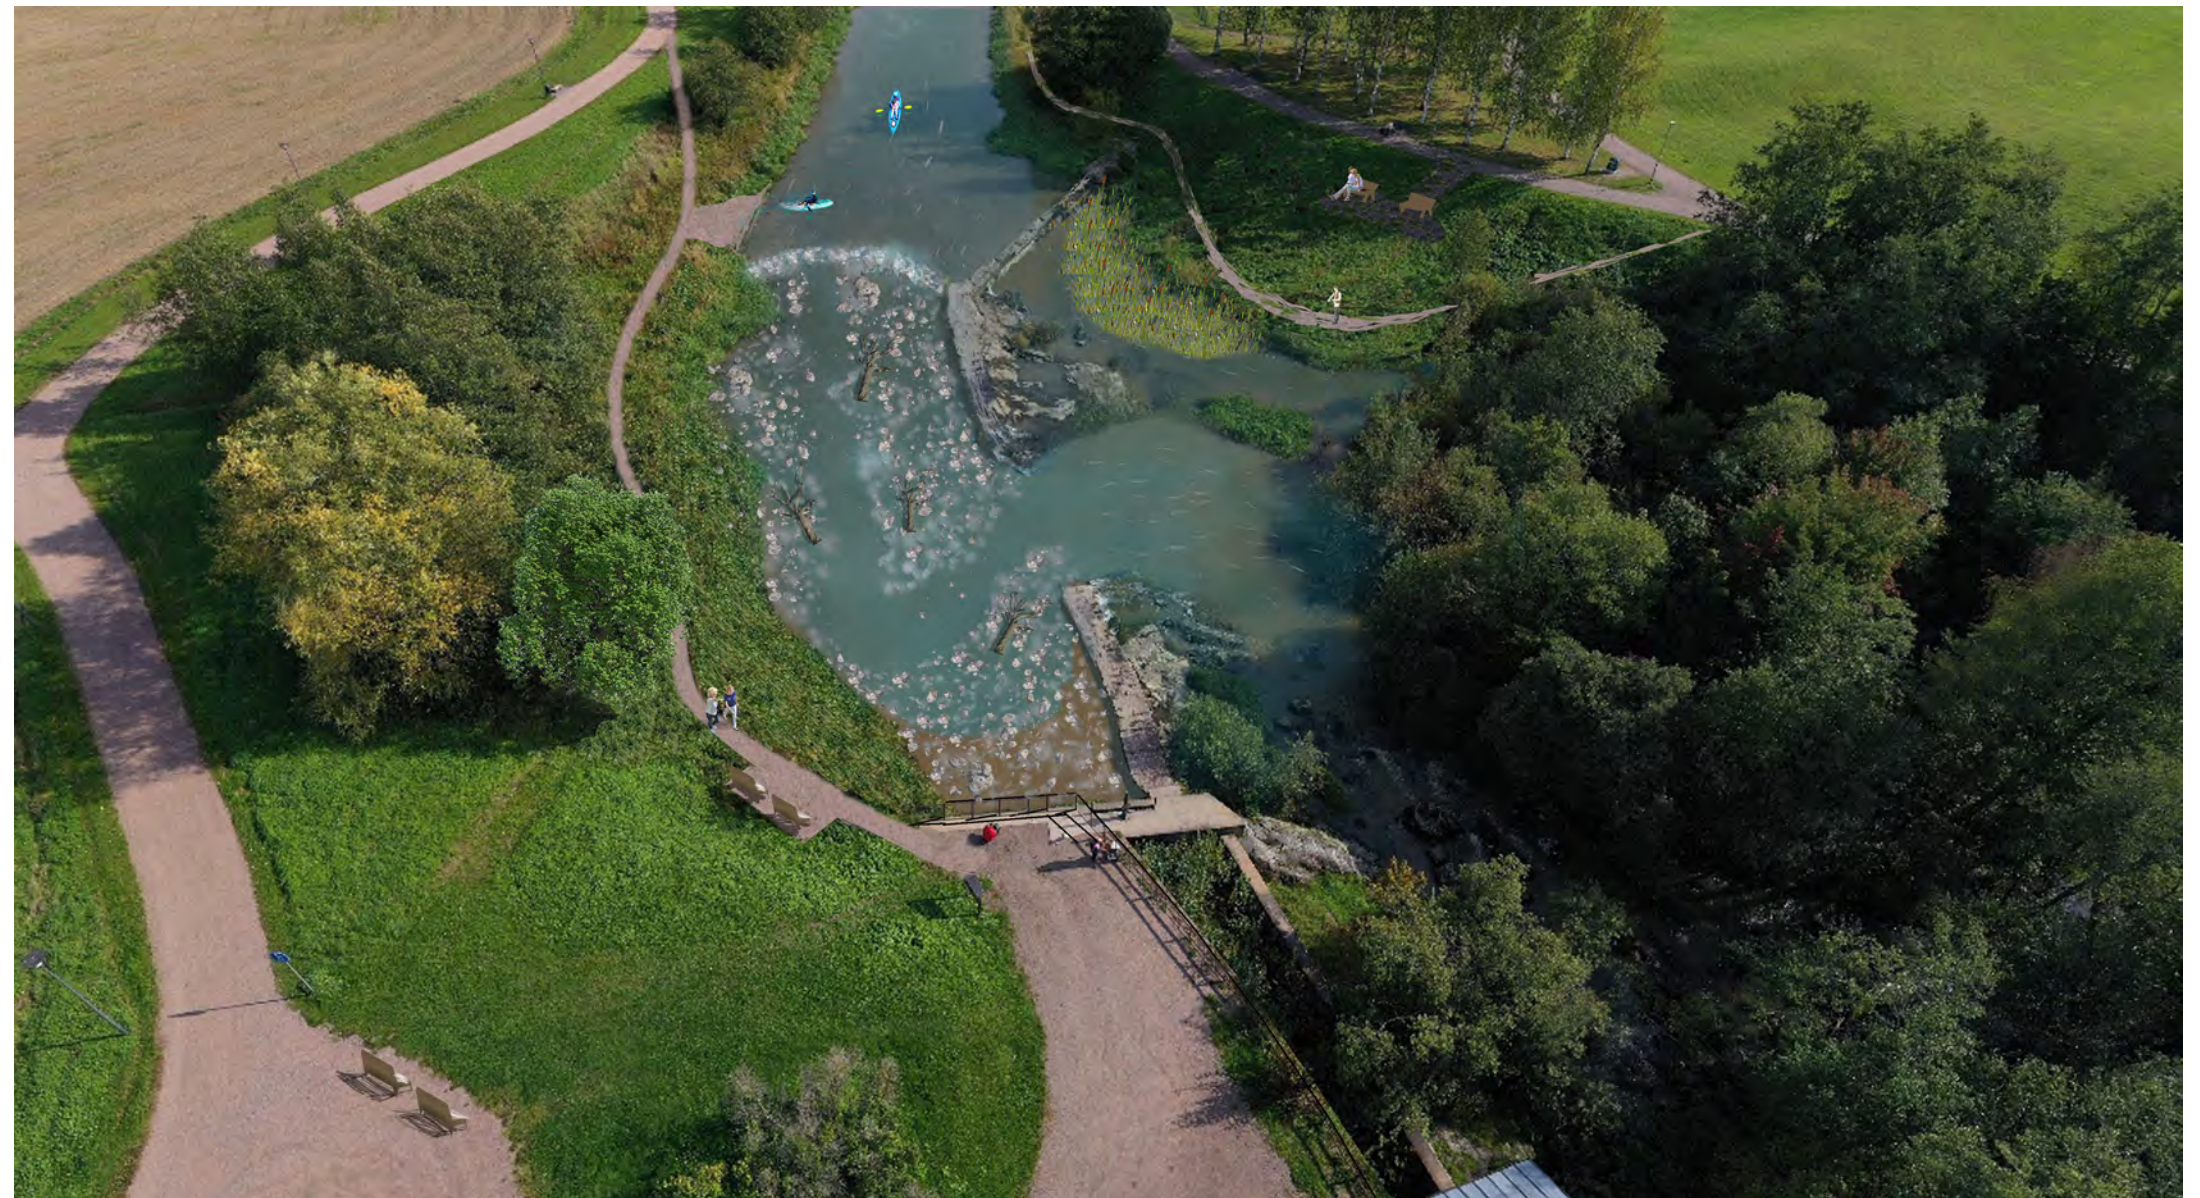
Kuva 26. Havainnekuva uudistetusta koskialueesta ja ranta-alueilla tehtävistä toimenpiteistä. Kuva: Ramboll Finland

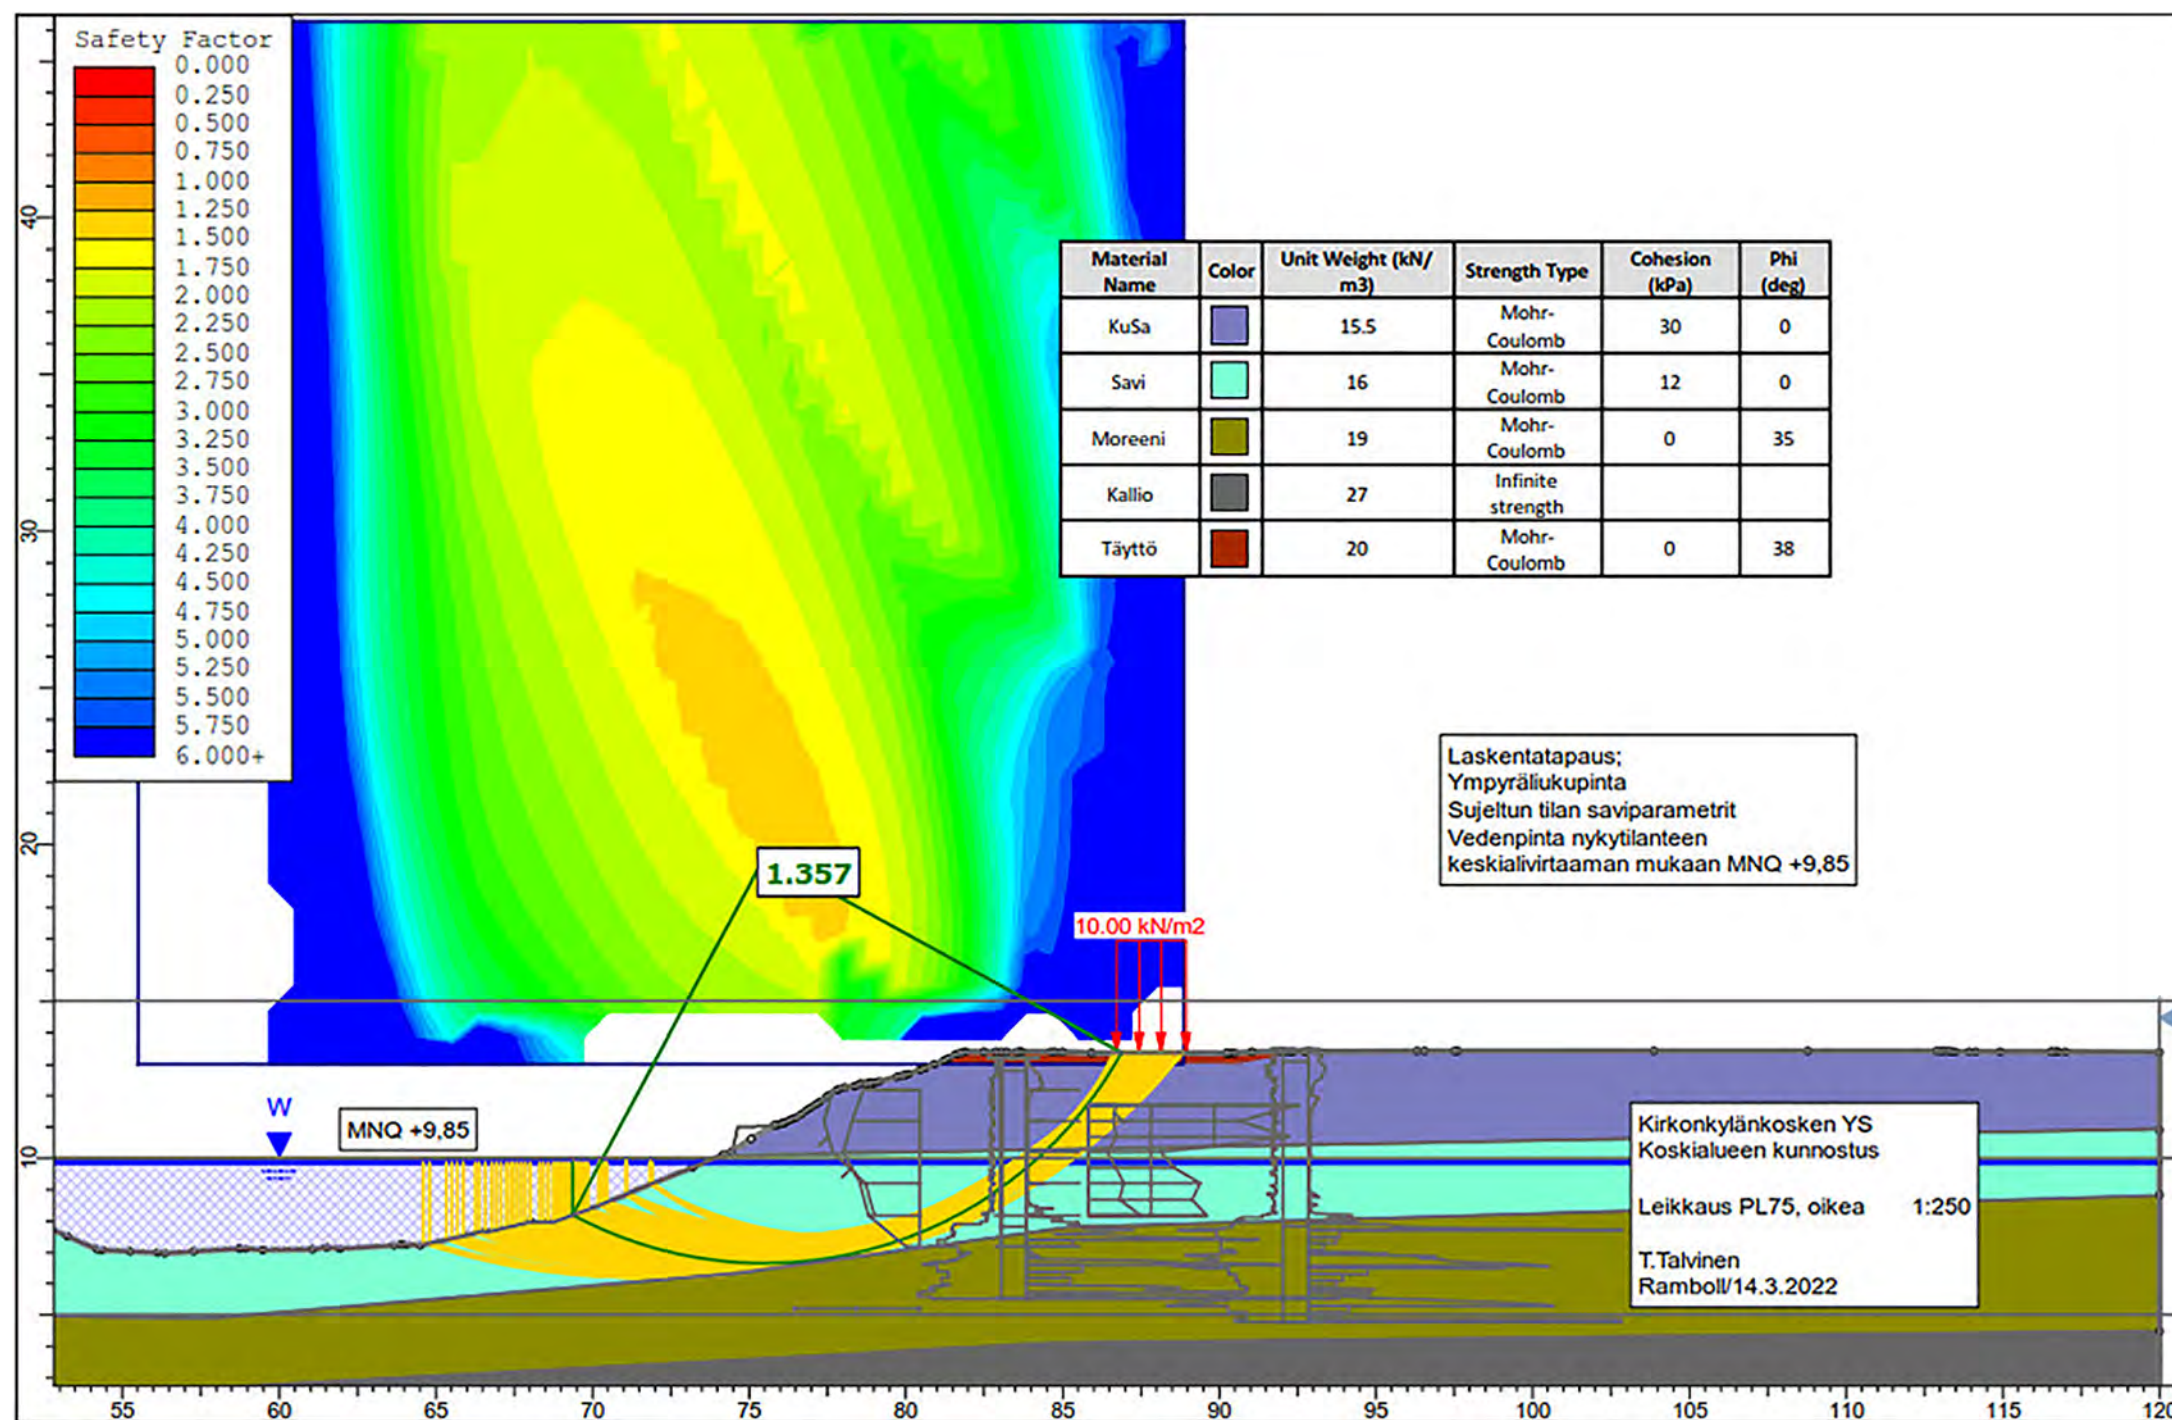
Kuva 27. Padosta n. 75 m ylävirtaan (laskentaleikkaus PL75) laadittu Helsingin puoleisen jokitörmän stabiileettitarkastelu MNQ virtaamatilanteessa nykyisellä ylisyoyspadolla (vedenpinnantas +9,85). Kuva Ramboll Finland

Joessa oleva vesi toimii vastapainona rantaluiskien maanpaineelle. Vedenpinnan alentaminen ja pinnanvaihteluiden kasvaminen altistaa rantatörmän maakerrokset myös pohjaveden painetason vaihteluille, joka lisää rantatörmän luiskiin kohdistuvaa rasitusta. Nykyinen pato, jolla on hyvin pitkä ylivuotokynnys, on tasannut joen vedenpinnan vaihteluja ja nostanut vedenpintaa. Pato on siten vakauttanut rantatörmään kohdistuvaa kuormitusta ja parantanut vakavuutta.

Padon suunnitelmissa esitetty osittainen purkaminen ja korvaaminen uudella pohjakynnyksellä vaikuttaa joen vedenpinnan tasoihin padon ylävirran puolella. Suunnitelmassa on huomioitu nykyisen vedenpinnan pysyttäminen mahdollisimman lähellä nykytilannetta. Alivirtaamatilanteessa vedenpinta tulee virtausmallinnuksen perusteella olemaan noin kymmenen senttimetriä nykyistä alivirtaamatilannetta alempana. Tämä ero vedenpinnan tasossa vaikuttaa stabiileetin kokonaisvarmuuteen paalulla 75 noin kahden sadasosan verran ( $FOS1 = 1,36$  à  $FOS2 = 1,34$ ). Muissa virtaamatilanteissa kuin alivirtaamissa vedenpinnan taso nousee suunnitelmatilanteessa nykyiseen nähden eli törmien stabiileetti paranee nykyiseen tilanteeseen verrattuna.

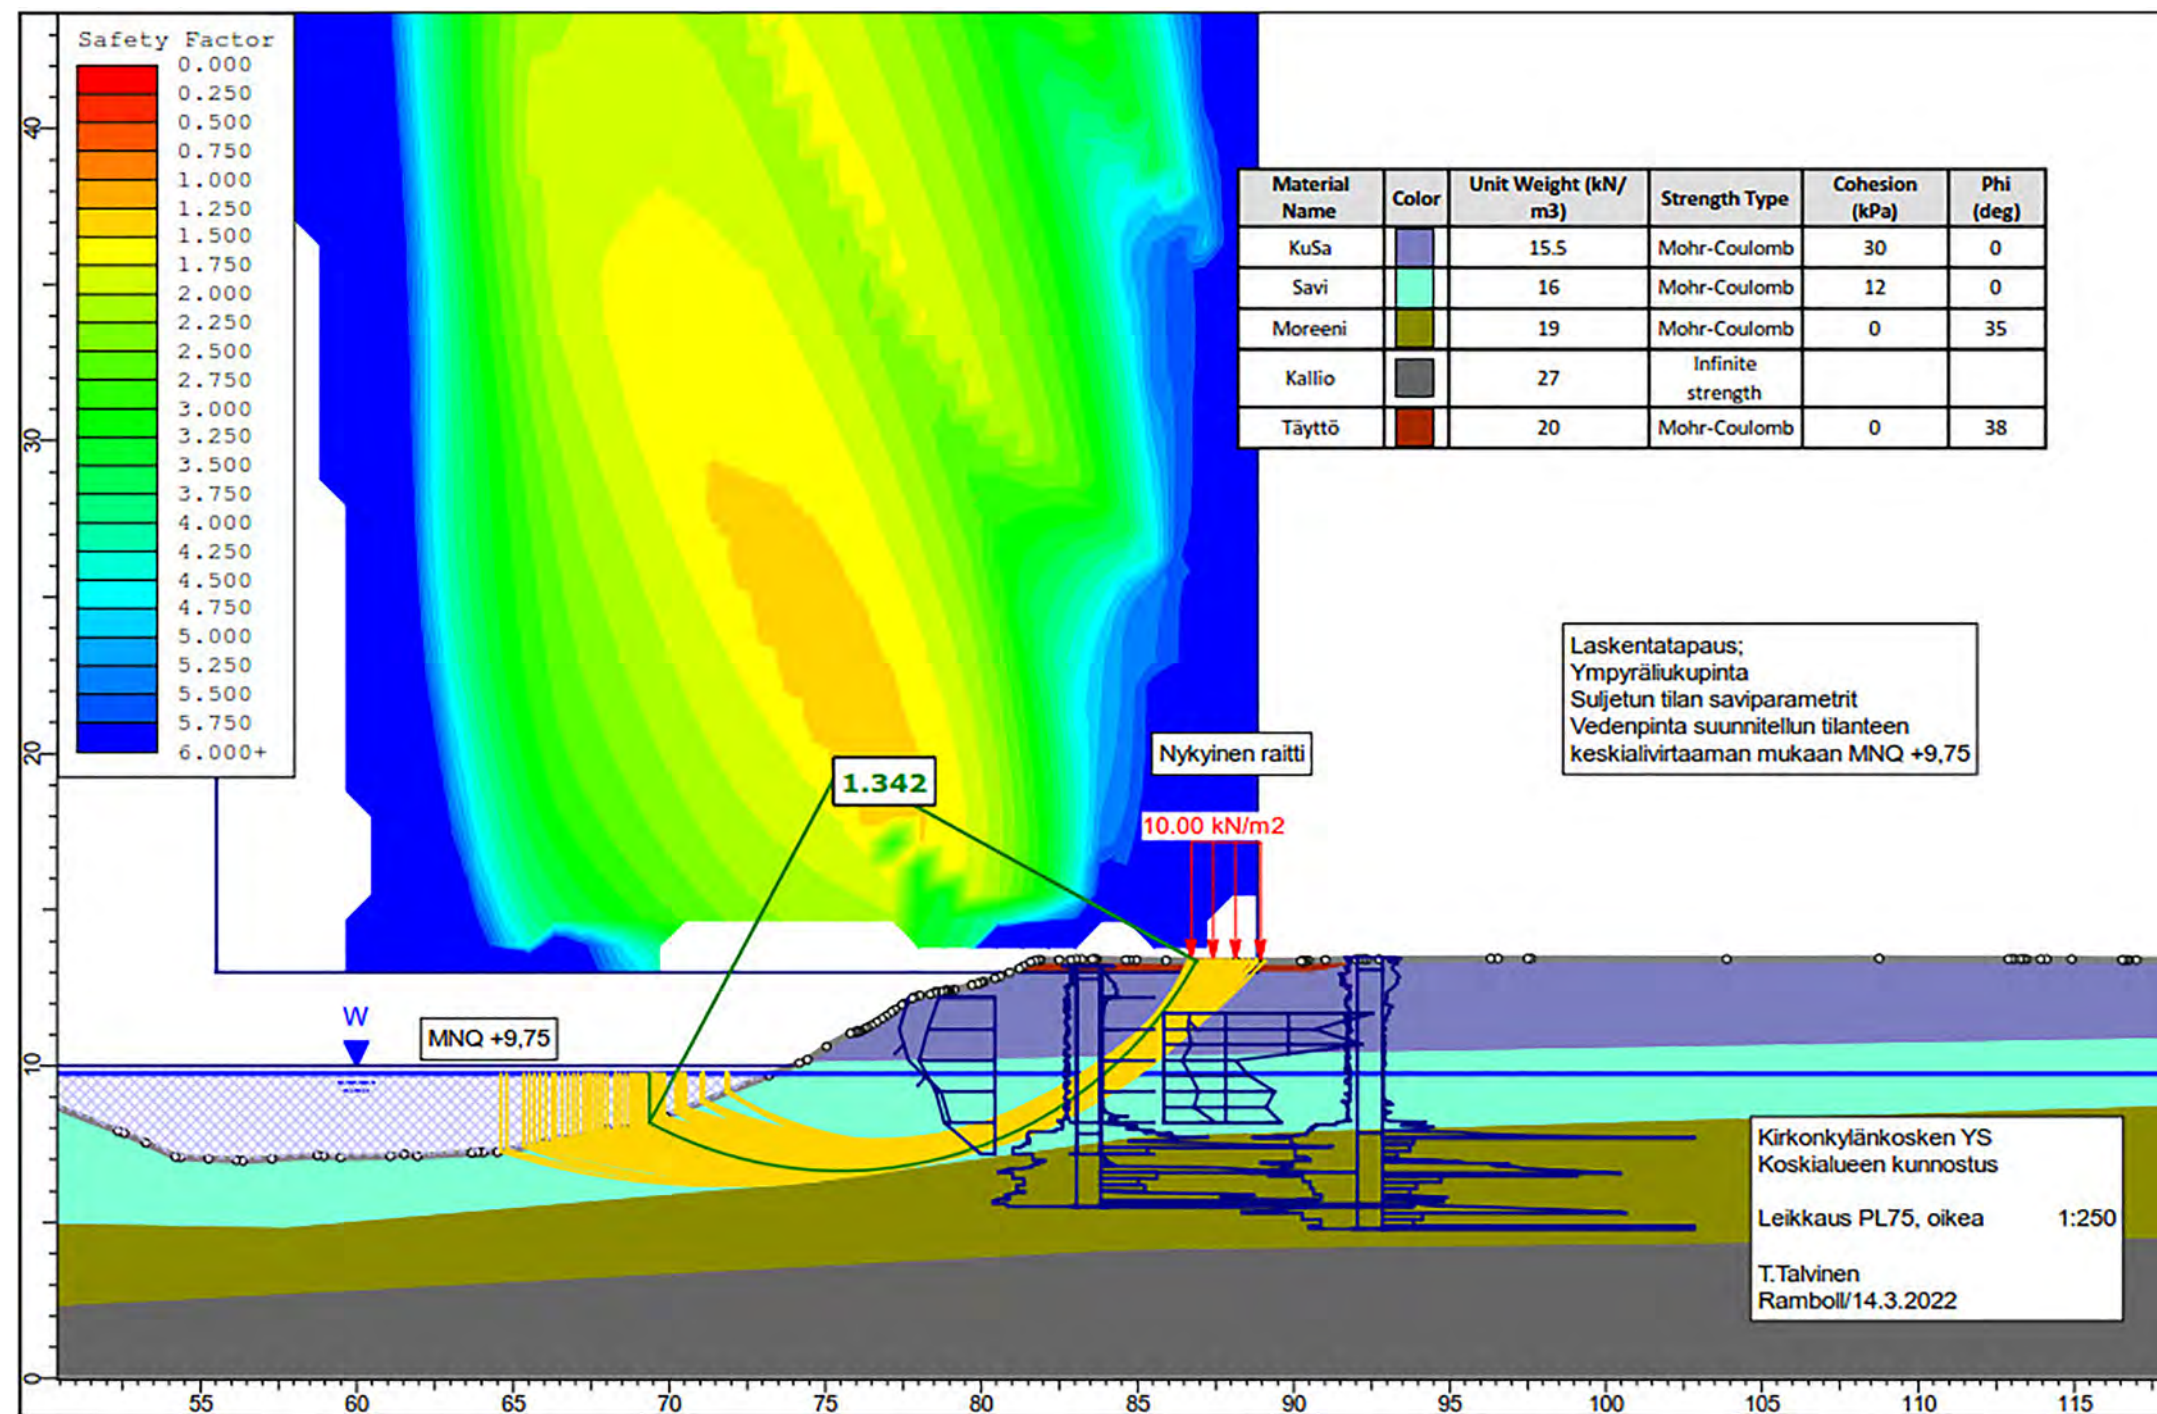
Kuva 28. Padosta n. 75 m ylävirtaan (laskentaleikkaus PL75) laadittu Helsingin puoleisen jokitörmän stabiileettitarkastelu MNQ virtaamatilanteessa suunnitellulla pohjapadolla (vedenpinnantaso +9,75). Kuva Ramboll Finland

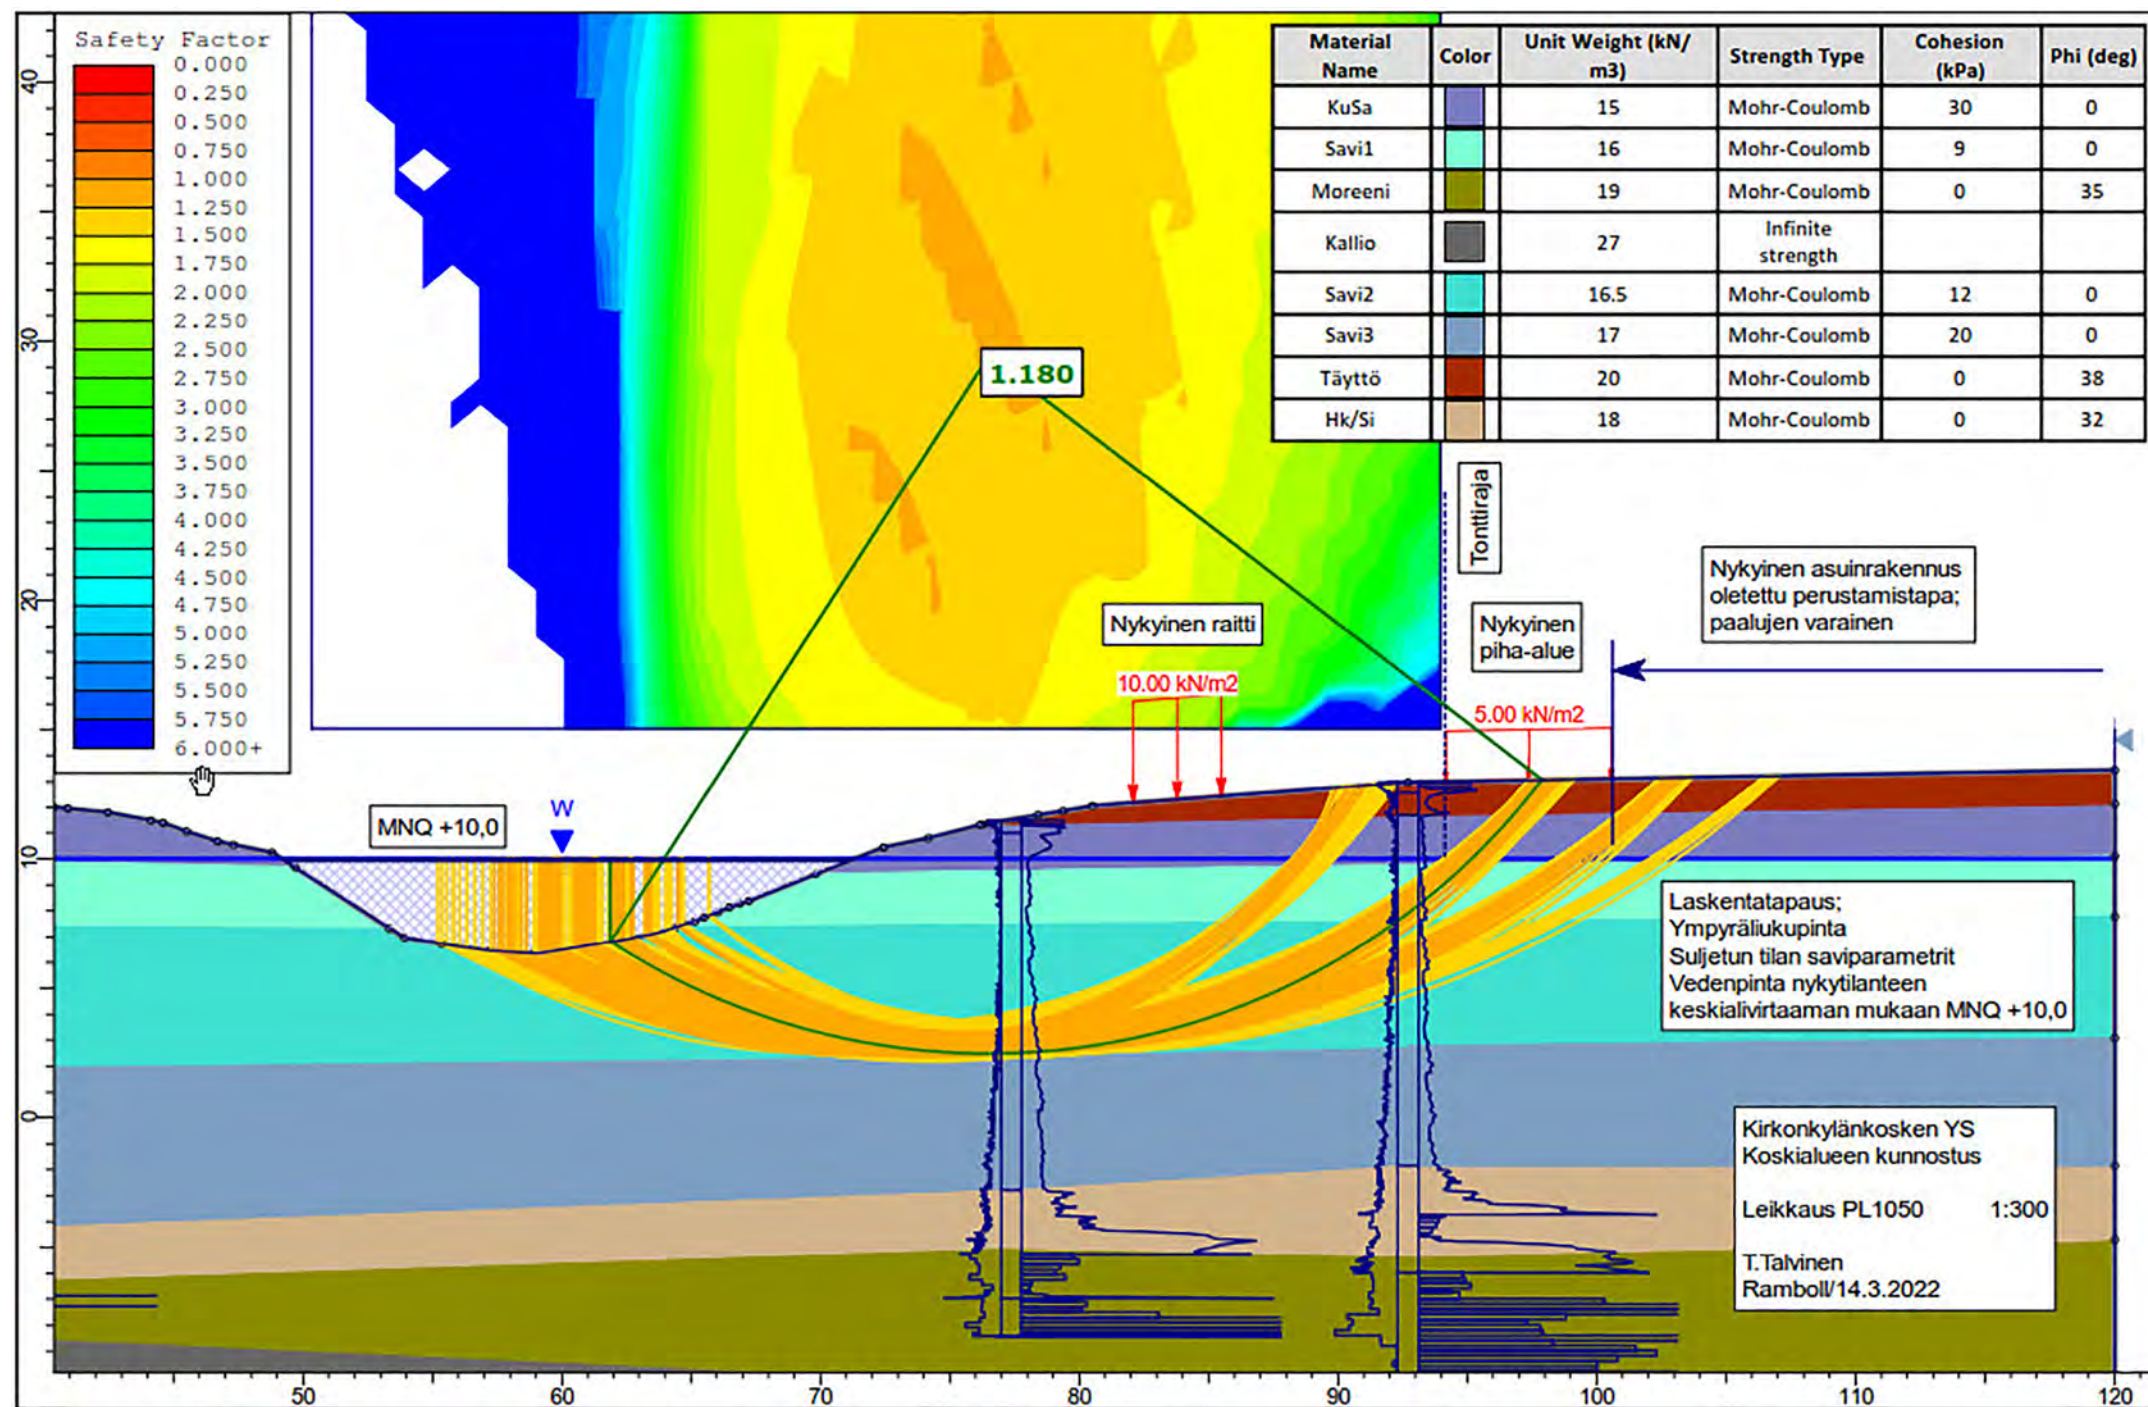
Kuva 29. Padosta n. 1050 m ylävirtaan (laskentaleikkaus PL1050) laadittu Helsingin puoleisen jokitörmän stabiliteettitarkastelu nykyisen asuinrakennuksen kohdalta MNQ tilanteessa. Kuva Ramboll Finland

Padosta noin 1000 metrin päässä ylävirran suuntaan (PLV ~ 900...1100) sijaitsee nykyisiä asuintontteja sekä asuinrakennuksia. Kriittisellä vedenkorkeudella viljelypalstojen stabiileetti on nykyisellä patojärjestelyllä alle vaaditun tason ( $FOS \geq 1,80$ ). Suunnitelmatilanteen muutos alivirtaaman vedenpinnantasoon ei laskennallisesti muuta tilannetta käytännössä heikommaksi. Alla ote stabiileettilaskelmasta paalulta PL1050 alivirtaamatilanteessa. Vedenpinnantasossa ei tällä etäisyydellä ylävirran suuntaan ole käytännön eroa, jonka vuoksi stabiileetti nykytilanteessa ja suunnitelmatilanteessa on periaatteessa sama ( $FOS1 = 1,180$  à  $FOS2 = 1,179$ ).
