# SÄÄSKENPUISTON PUISTOSUUNNITELMAN SELOSTUS ESIKOPIO

| KOhteiden nimet | Sääskenuisto |
| PIIRUSTUSNUMERO | 59845-1 |

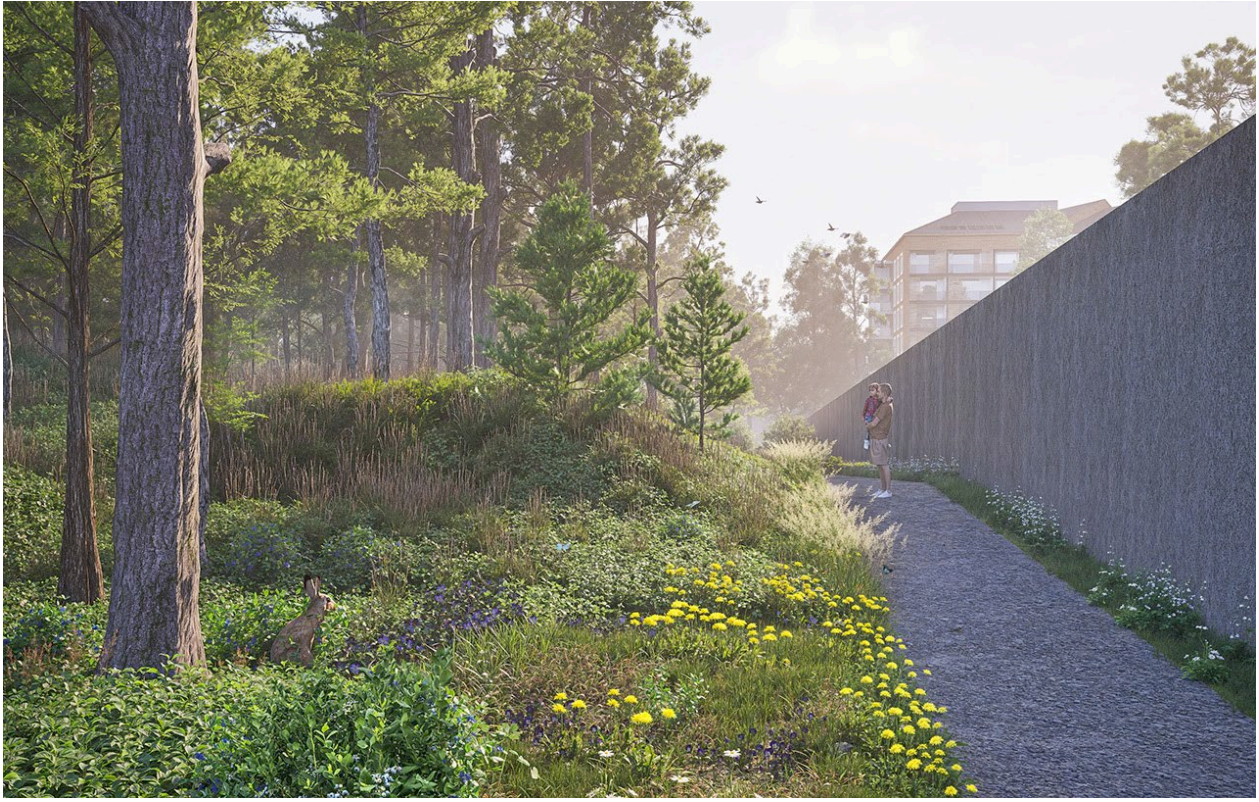
Havainnekuva: Näkymä Aviakujan sisäänkäynniltä puistoreitille. Kallioleikkaus polun varressa maisemoidaan luiskaamalla ja istutuksilla.

Asuinkorttelin pysäköintilaitoksen vieressä puistoreitti laskee Aviakujalle 8 % kallistuksella ja edellyttää louhintaa, mikä on mahdollista toteuttaa samaan aikaan pysäköintirakennuksen perustusten louhinnan kanssa. Kallioleikkaus maisemoidaan luiskaamalla ja istuttamalla, jotta vältetään suojakaiteiden tarpeelta.
