## Sisäilma- ja rakennetekninen kuntotutkimus

Päiväys 28.4.2020

Tilaaja Vantaan kaupunki, Maankäytön, rakentamisen ja ympäristön toimiala  
Tilakeskus, Kunnossapito

Kohde Lintukallion päiväkoti  
Lintukallionkuja 9B  
01620 Vantaa

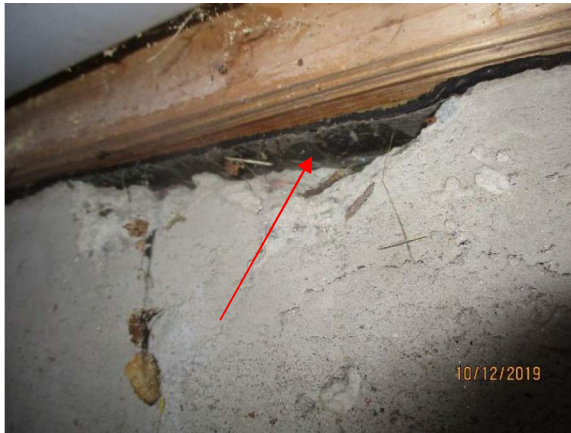
Kuva 6.1. Sokkelirakenteen ja ulkoseinän alaohjauspuun välissä bitumihuopakaista (RA.04-US).
