# Simonkylän koulu

Rakennuksen rajattu rakenne- ja sisäilmatekninen kuntotutkimus  
31.10.2025

Työnro 24-1538-1

DI Elli Laine

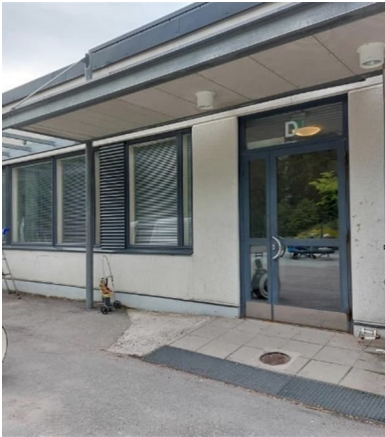
A-osan sisäpihan eteläpäädyssä, laajennusosan sisäänpääsyjen kohdalla on kate (Kuva 14). Kate ei ole kuitenkaan täysin kiinni ulkoseinässä (Kuva 15). Katteen alla on

**Kuva 14**  
A-osan oppilashuollon tilojen sisään-  
käynnissä on kate.

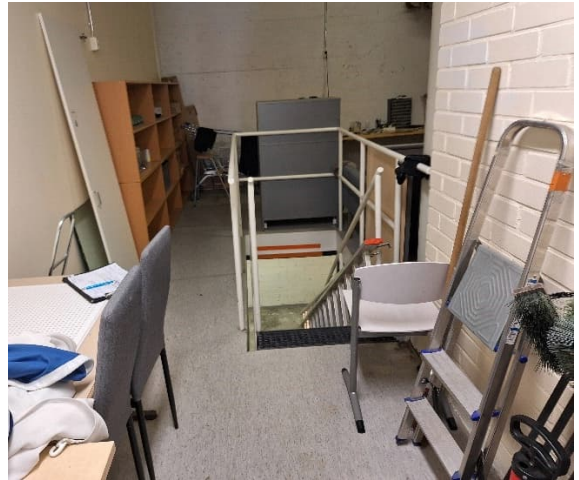
**Kuva 37**

Luokkatiloissa 161 ja 164 on paikallisia kohtia, joissa pintakosteus on koholla (Kuva 32...Kuva 35). Tilan 103a muovimatto on kauttaaltaan pintamärkä: 82...99 (välipohjarakenne, Kuva 37). Tilassa 146 on selvästi kohonnut pintakosteus oven luona (85...103). Laajennusosalla on myös muutamia kohonneita pintakosteuskohtia tiloissa 124 ja 140–142. Tilan 140 kohonnut pintakosteusalue on suurempi, tosin pintakosteuslukemat ovat maltilliset (78...83, vrt. 68). Muovilaatoitetuilla alueilla (laajennusosan käytävä 126 ja musiikkitila 101) ei havaittu kohonneita pintakosteuksia.

Tila 103a, jonka muovimatto oli kauttaaltaan pintakostea: 82...99. Tilasta on kulku alas tekniseen tilaan.

Muovimatto ja muovilaatta ovat herkkiä kosteusvaurioitumaan, jolloin niistä voi muodostua sisäilman laatua heikentäviä VOC-yhdisteitä. Pintakosteudet ovat paikoin koholla muovimatto- tai muovilaattapinta-tiloissa 124, 140, 141, 142, 146, 161, 164 ja käytävällä 238. Tilan 103a muovimatto on kauttaaltaan pintakostea.

Rakennekosteusmittausten perusteella muovimaton alapinta on paikoin märkä tilan 164 korjatuilta osin ja koholla punttisalin 124 reuna-alueella. Tilan 103a suhteellinen kosteus on alhainen (70...71 %RH), mikä johtuu betonilaatan korkeahkosta lämpötilasta (+25 °C). Näiden viiltomittauksien absoluuttiset kosteudet ovat kuitenkin korkeat tilassa 103a (16,4 g/m<sup>3</sup>).

Tilan 103a lattia on uudempaa välipohjarakennetta ja sen korkea rakennekosteus voi johtua peruskorjausvaiheessa tehdyn välipohjalaatan liian nopeasta päällystämisestä. Tilassa on muutamia työpisteitä, minkä vuoksi muovimattopinta suositellaan uusittavaksi.

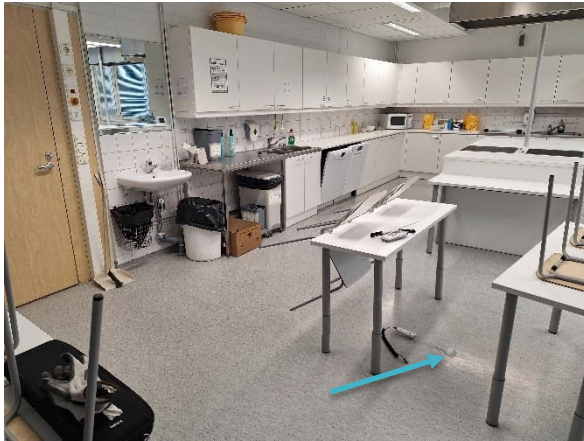
**Kuva 52**

MP8, tilan 140 viiltomittaus tehtiin pöytien kohdalle. Rakennekosteus oli normaali: 66,3 %RH.

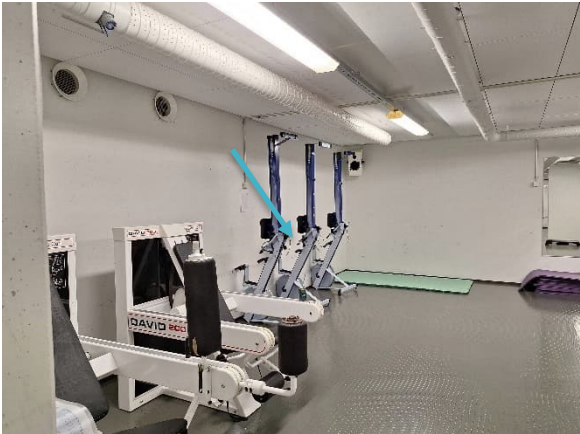
**Kuva 58**

Salin 124 VOC-ilmanäyte kerättiin voimannostolaitteen päältä.

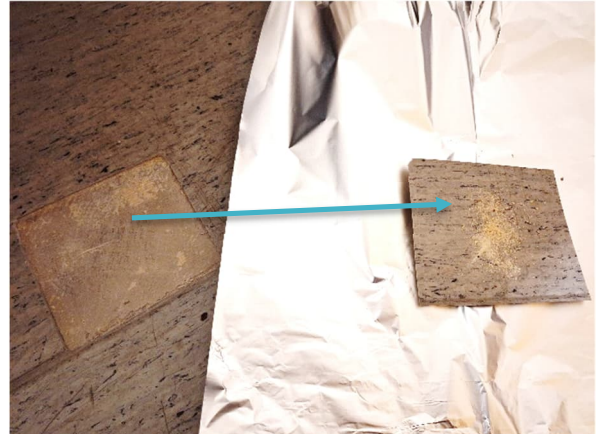
**Kuva 59**

Tilan 103a VOC-materiaalinäyte otettiin pintakosteudeltaan kosteimmasta kohdasta. Kohta oli aistinvaraisesti normaali kunnossa.

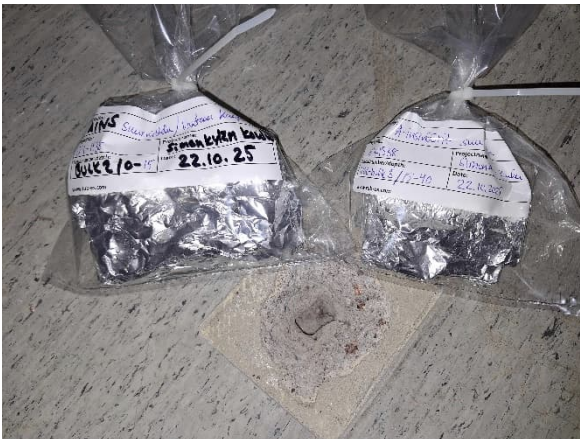
**Kuva 60**

Tilan 103a betonista otettiin kaksi VOC-bulk -näytettä eri syvyyksiltä.

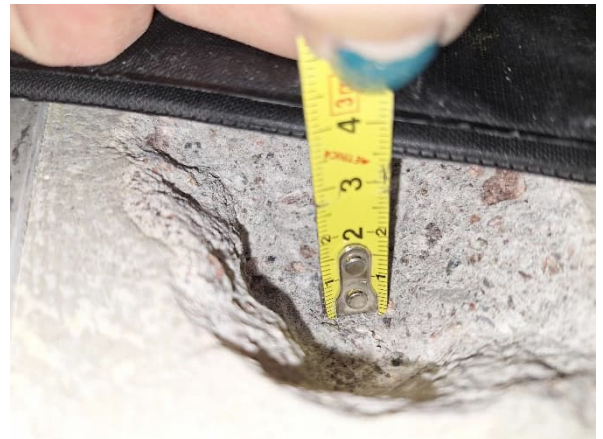
**Kuva 61**

Toinen betoninäyte otettiin syvyydeltä 15...35 mm betonilaatan pinnasta.

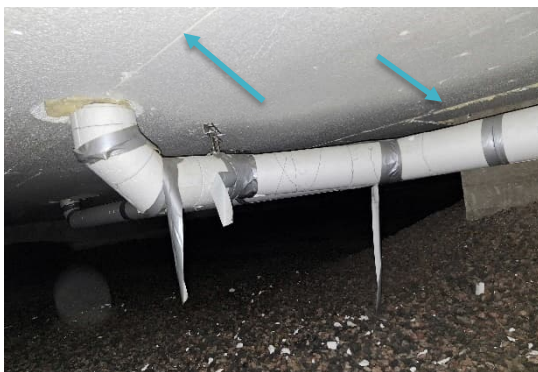
**Kuva 64**

Betonin paksuus on noin 400 mm, ja sen alapinnassa on noin 140 mm eps-eristys. Eristyslevyjen isommat saumakohdat ja läpiviennit on tiivistetty polyuretaanivaahdolla, mutta levyjen muut liitoskohdat ovat avoimia (Kuva 64). Alustatila on noin 750 mm korkea. Tilan pohjana on noin 180 mm kerros salaojamursketta. Murskeen ja hiekkaisen maapohjan erottaa toisistaan suodatinkangas (Kuva 44).

Alustatilaa: putkiläpivienti on tiivistetty polyuretaanivaahdolla, mutta levyjen liittymiä ei ole tiivistetty. Putken lämmöneristysten teippaukset on osittain irronneet.

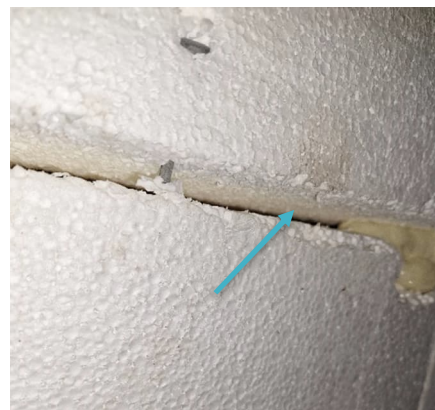
**Kuva 65**

EPS-eristeen pienempiä liitoskohtia ei ole tiivistetty polyuretaanivaahdolla.

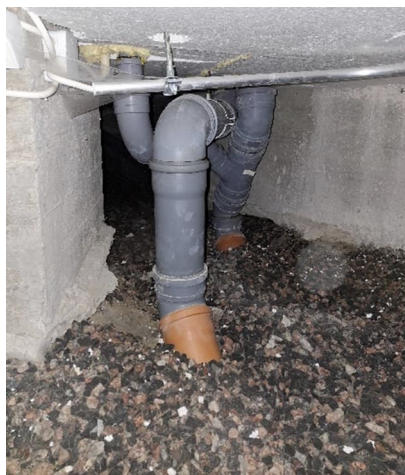
**Kuva 68**  
Murske on kosteaa luukun lähellä.

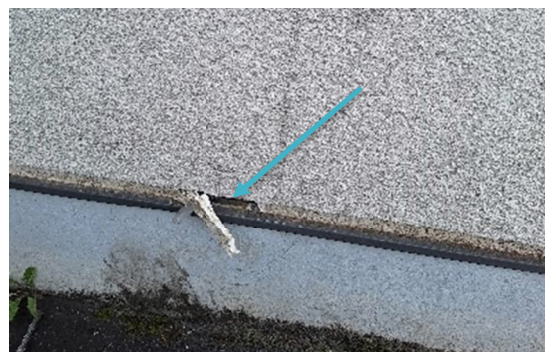
- rakenne: betoni, tyhjä tila, villa, sisäkuori
- pellitys jatkui maanvastaisen betonin verran eli 90 mm (Kuva 53)
- avaus tehtiin ikkunan alapuolelle
- avauksesta otettiin mikrobinäyte MM2 villasta, jossa oli viite vauriosta

**Kuva 75**  
US2, pellitys jatkuu alapuolisen betonin verran eli 90 mm.

Näytteessä MM2 on runsaasti homekasvua, joista osa on kosteusvaurioindikaattorilajeja (*Chaetomium* ja *Fusarium*). Lisäksi näytteessä kasvaa kohtalaisesti aktinomykeetteja (35 pmy). Näyte luokitellaan viitteeksi mikrobivauriosta.

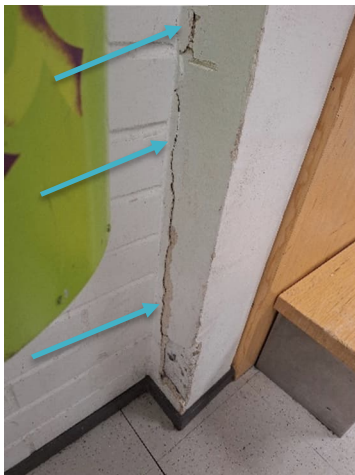
**Kuva 97**

Tilan 263 väliseinä koostuu betonista (Kuvat 73 ja 74). Seinärakenne on yhteensä 180 mm paksu, ja rakenneavaus oli reilu 140 mm. Väliseinän entisessä ulkopinnassa on 20 mm rappaus. Väliseinän ja laajennusosan uuden tiilisen väliseinän liittymässä on halkeilua, sekä rappaus on irronnut alaosasta (Kuvat 75 ja 76).

Väliseinärakennetta käytävän puolelta kuvattuna. Halkeilua tiiliseinän liittymässä.

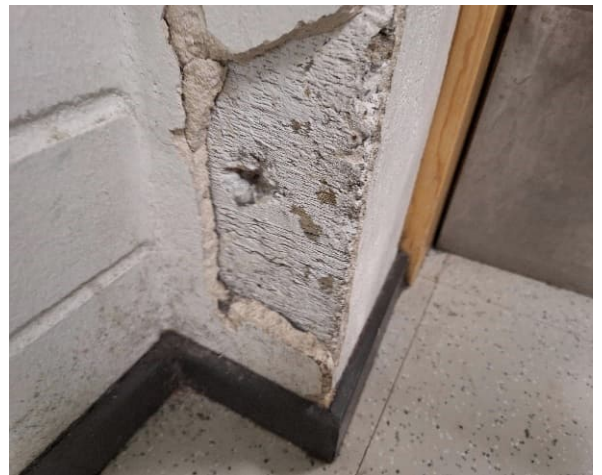
**Kuva 98**

Väliseinän alaosan rappaus on irronnut.

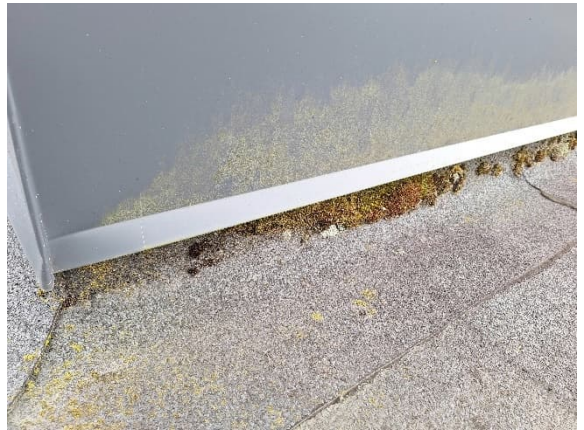
**Kuva 104**  
Sammalkasvua ylösnoston kohdalla.

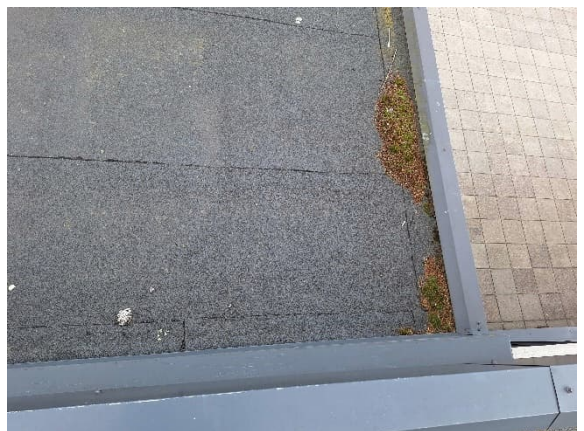
**Kuva 106**  
Hieman sammalkasvustoa yhdyskäytä-  
vän A-osan päädyssä.

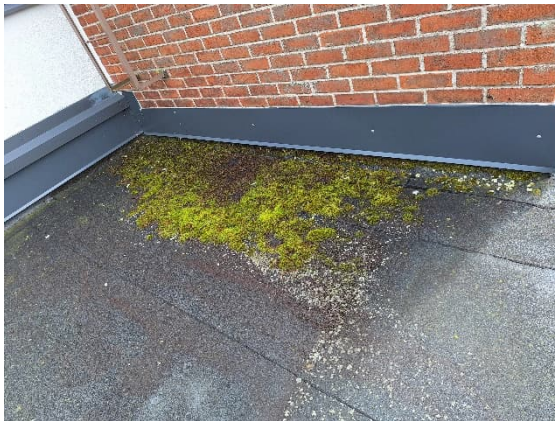
**Kuva 114**

Kulku liikuntasalin katolle on opettajien tilasta B-osan katolla olevan ilmanvaihtokonehuoneen kautta. B-osalla havaittiin runsaampaa sammalkasvua lähellä liikuntasalille vieviä tikkaita (Kuva 115). B-osan katon tuuletusputkista puuttuvat hatut (7 kpl). Lisäksi yhdessä kermissä on sauma hieman auennut (Kuva 115). Yksittäinen kattokaivon roskasihti on hieman likainen ja voi aiheuttaa sadeveden kerääntymistä kaivon lähelle.

B-osan vesikatolla on enemmän sammalta lähellä liikuntasalille johtavia tikkaita.

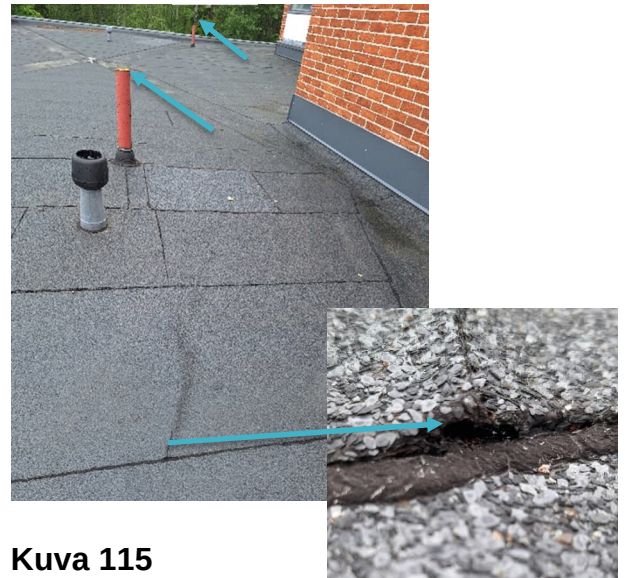
**Kuva 115**

B-osan vesikatolla kermin sauma on hieman auennut. Kaikkien tuuletusputkien päistä puuttuvat hatut.

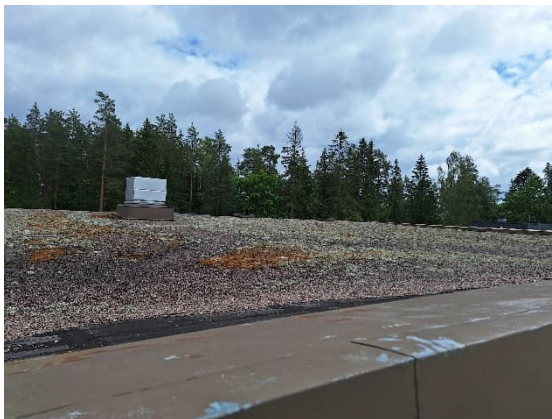
**Kuva 116**

Liikuntasalin katto (D-osa) on huonokuntoinen. Bitumikerman päällä on sorastus, jonka päällä kasvaa erittäin runsaasti sammalta ja jäkälää (Kuva 116). Bitumi on paikoin jo halkeillutta (Kuva 117). Räystäspellitys on alkanut ruostua (Kuva 118). Kattokaivojen sihdit ovat paikoin tukossa ja vesi pääsee kerääntymään kaivojen ympärille (Kuva 119).

Liikuntasalin vesikaton yleiskuva portailta. Soran päällä on paljon kasvustoa: sammalta ja jäkälää.

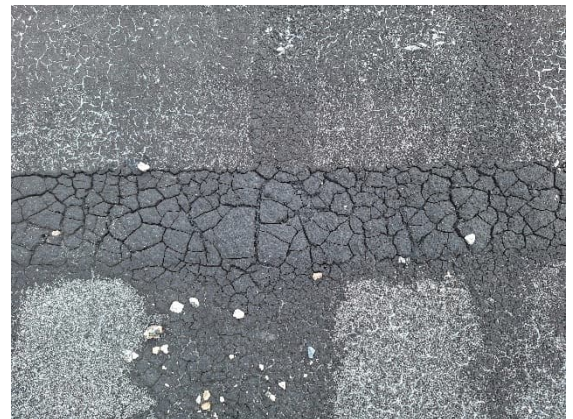
**Kuva 117**

Liikuntasalin bitumi on monin paikoin halkeillut.

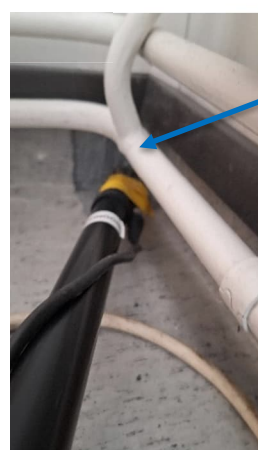
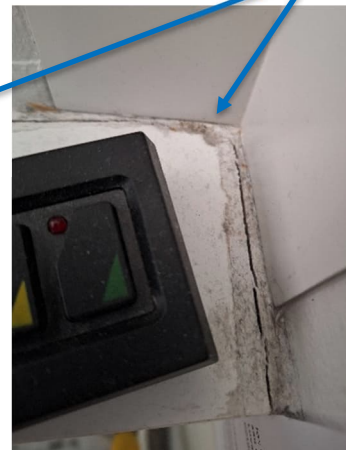
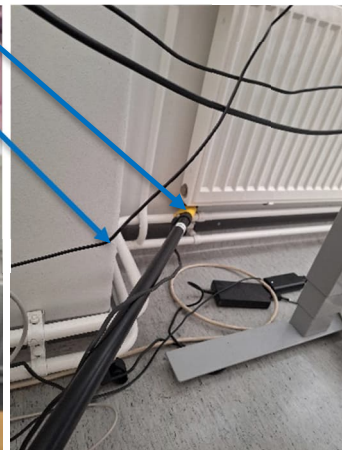
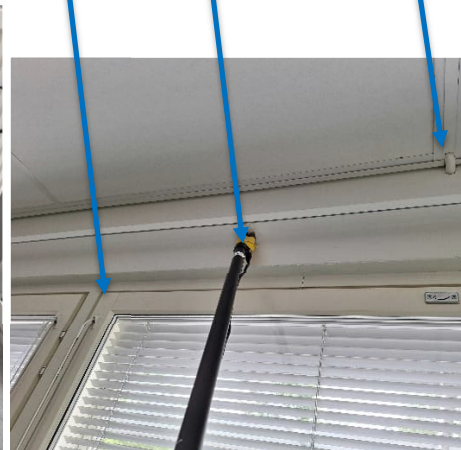
Selvä vuotoa tilan pilarin juuresta, molemmilta puolilta pilaria.

Selvää vuotoa sähkökourun päällä olevista halkeamista sekä kourun alapuolelta.

Tehostetussa alipaineessa havaittiin lisävuotoja mm. IT-pistokkeista, pilarin oikean puoleisen sähkökourun alapuolelta ja yhdestä patterikannakkeesta sekä muutamista kohdin ikkunan yläpuolelta.

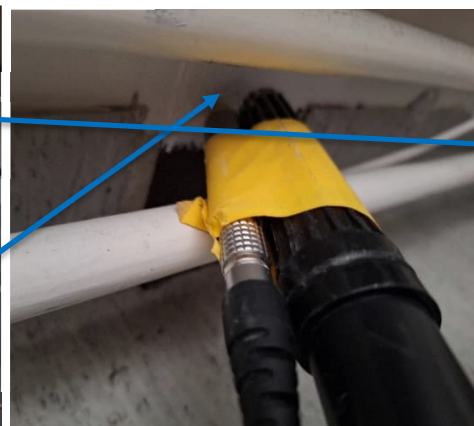
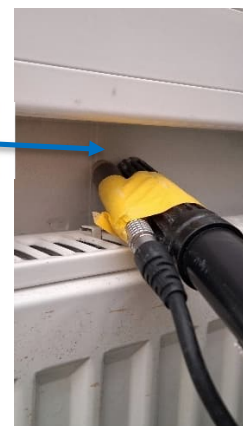
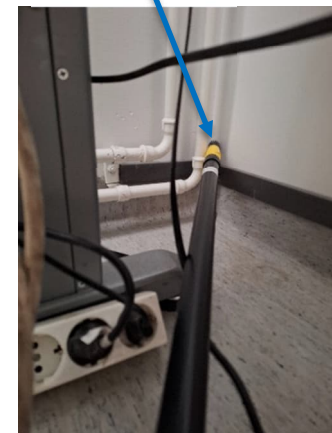
Selvä, jatkuva ilmapuoto seinien kulmauksessa lattiaan rajalta noin 1,5 metriin asti.

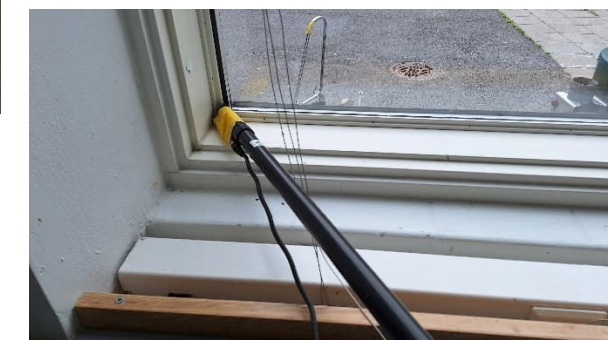
Ns. **normipaineessa** (0...-2 Pa) oli selvä, pistemäinen **ilmavuoto ikkunan yläkulmasta pilarin juuresta**, pilarin vasemmalta puolelta. Lisäksi selviä, pistemäisiä ilmavuotoja oli yhden **ikkunan alakulmista**.

Ilmavuotoa yksilasisen ikkunan alakulmasta.

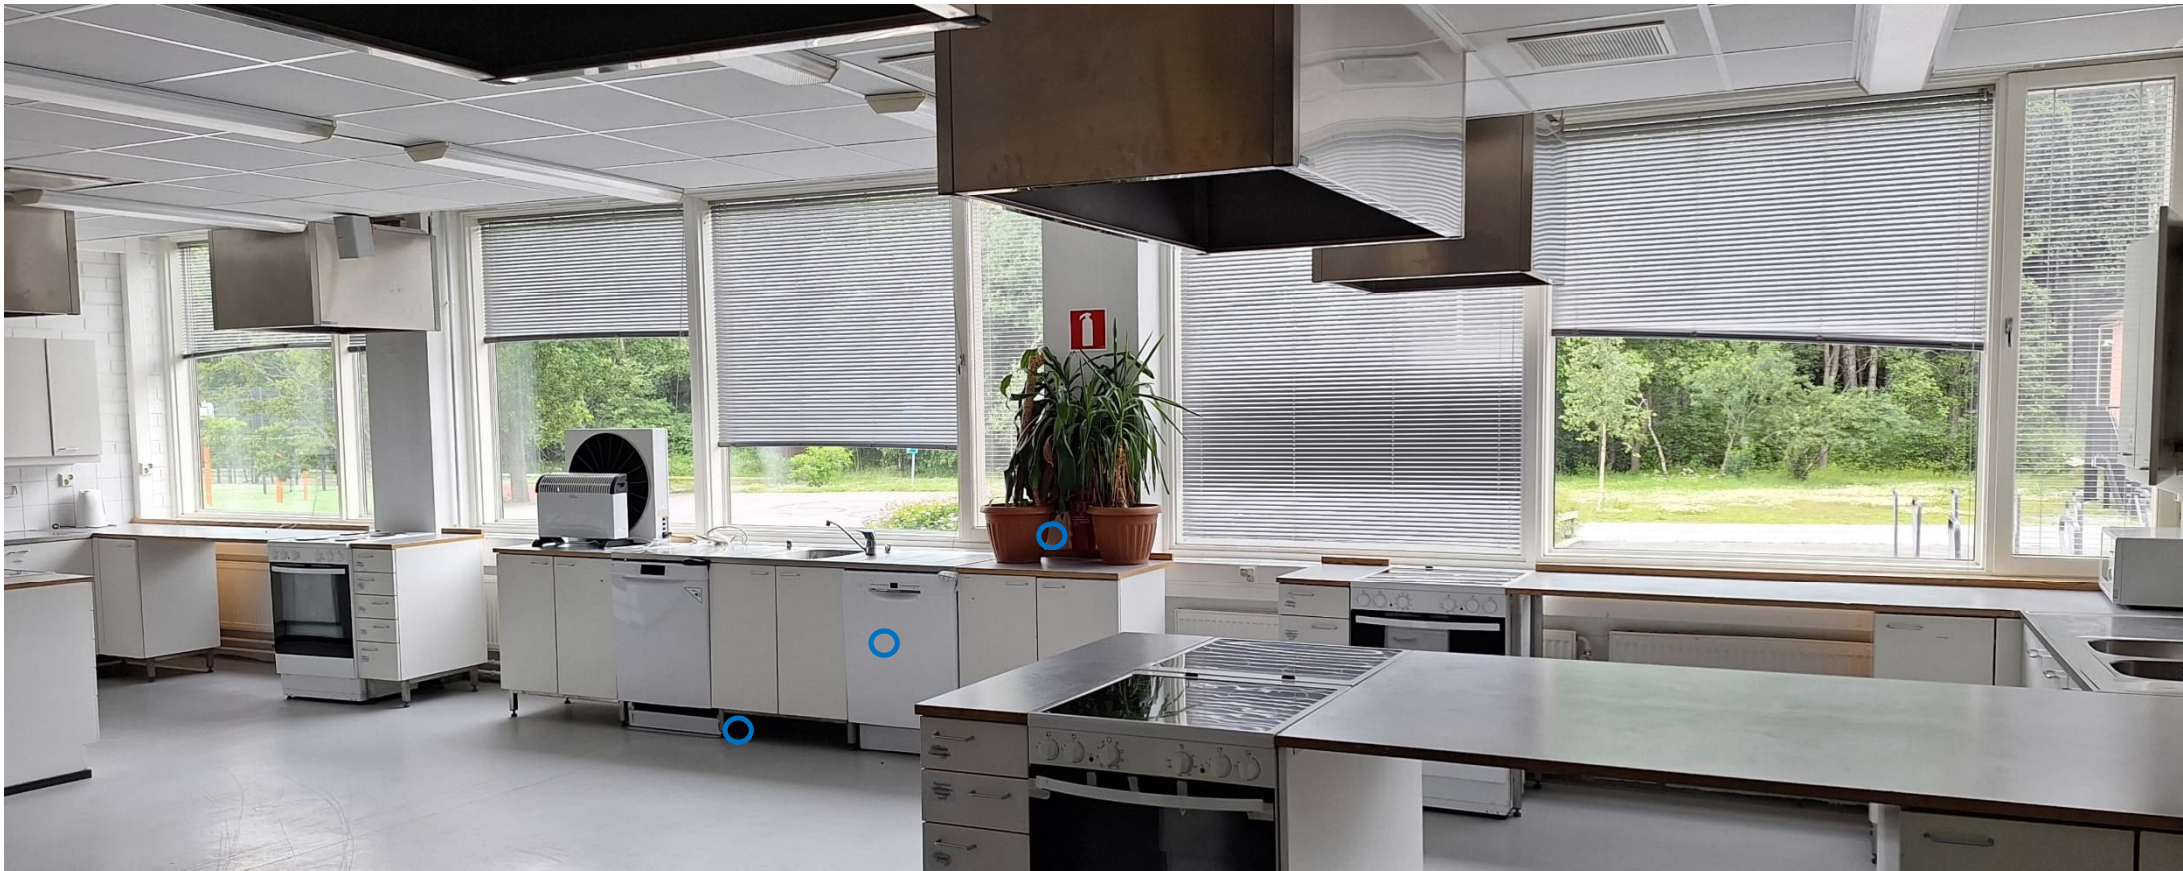
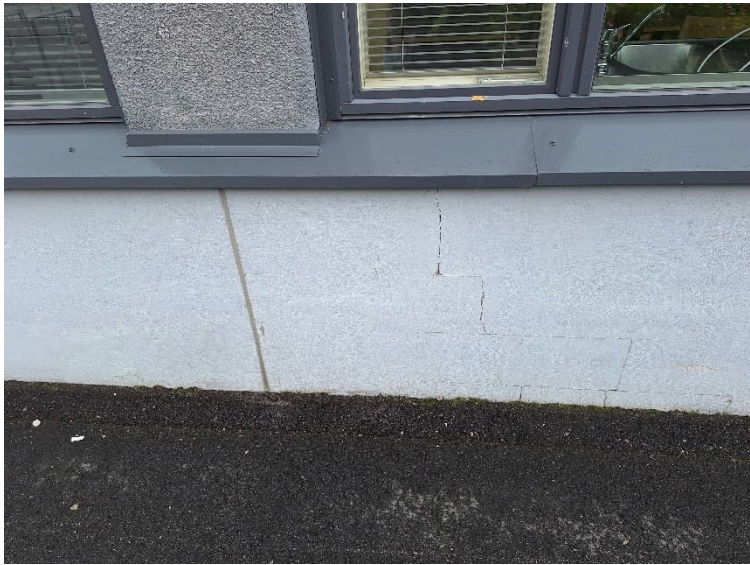
**Tehostetussa alipaineessa** (-10...-14 Pa) havaittiin **kohtalaista ilmavuotoa** ulkoseinien yläkulmauksessa välipohjan rakenneliittymässä. Vuoto jatkui lievänä ulkoseinän ja välipohjan liittymässä.

Tehostetussa alipaineessa havaittiin **lieviä / kohtalaisia ilmavuotoja** kahdessa sähkökourun kannakkeessa ja pilarin oikealla puolelta halkeamakohtista.

Pilarin juuressa, ikkunan yläosissa, oli pistemäisiä vuoto-kohtia halkeamakohtista. Pilarin vasemmanpuoleisesta raosta tuli selvää vuotoa jo normaalissa paine-erossa.

Kohtalaista ilmavuotoa ulkoseinien yläkulmauksessa (mittausanturin kohdalla) sekä lievää ilmavuotoa muualla ulkoseinän ja välipohjan rakenneliittymässä.

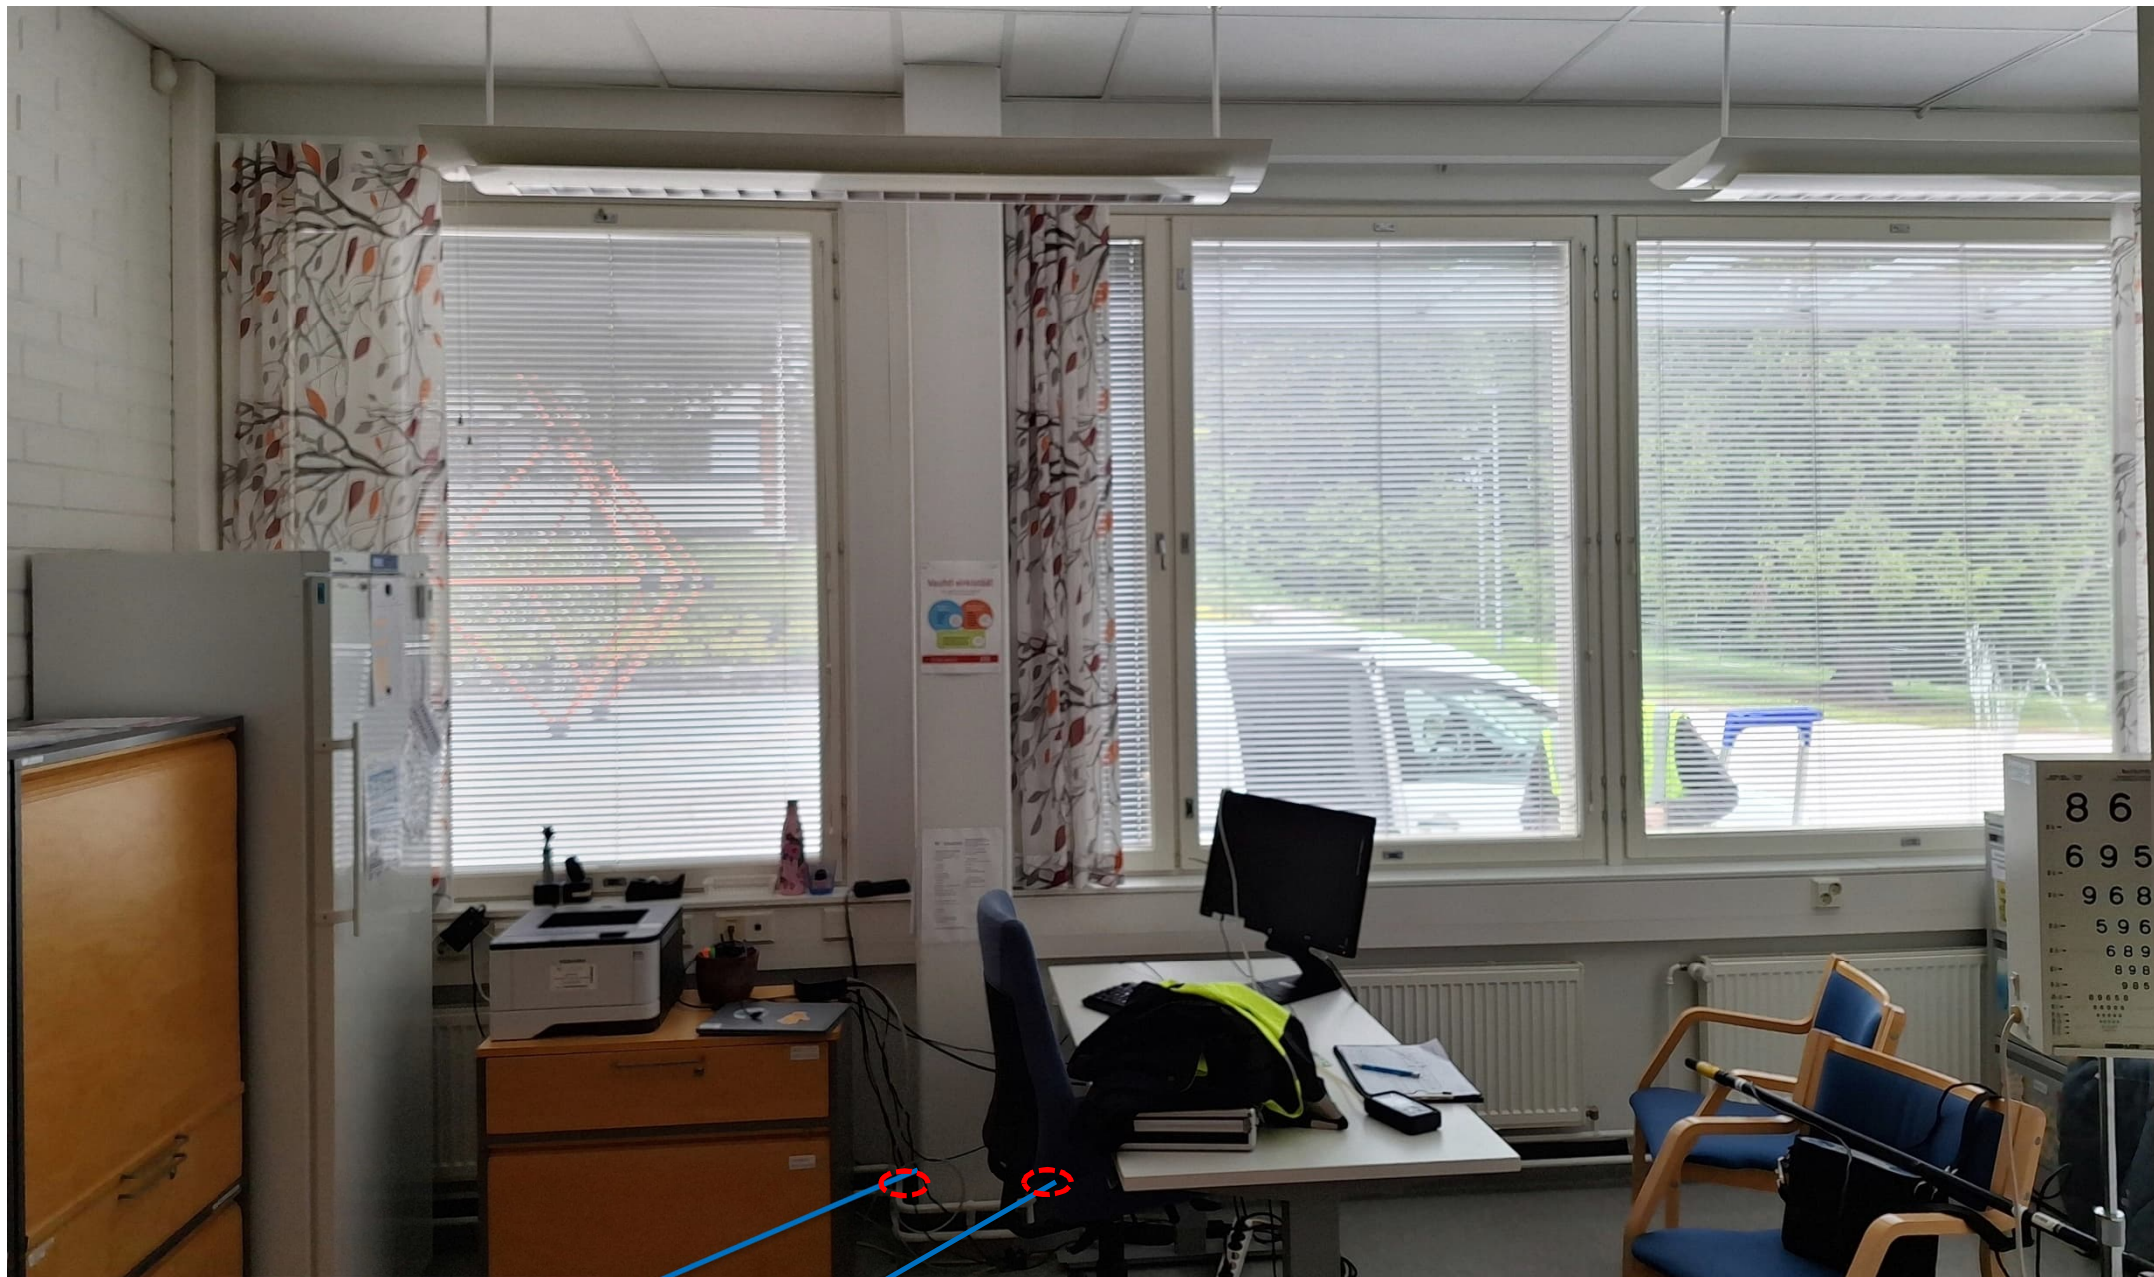
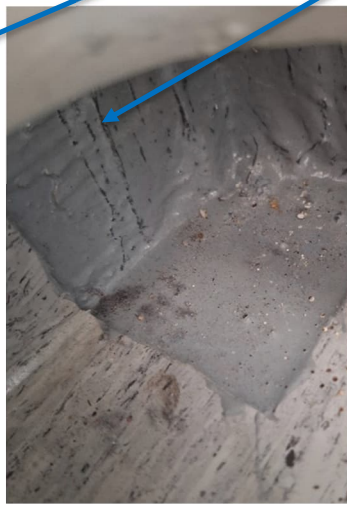
**MA6, tila 144**

Tilassa ei havaittu ilmavuotoja tehostetussa alipaineessa.

Pilarin molemmilla puolin oli kohtalaista, pistemäistä ilmavuotoa.

Pilarin juuria on jo aiemmin tiivistyskorjattu.

Muovimaton ylösnostoa on myös lisätiivistetty.

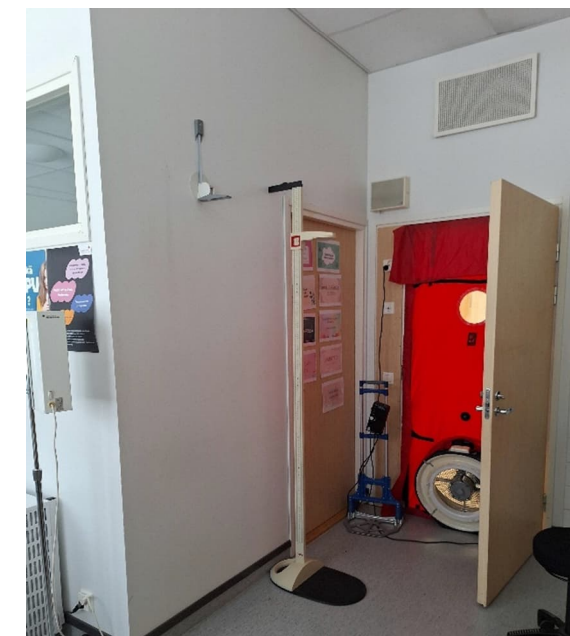
**Kohtalaisia, pistemäisiä ilmavuotoja** havaittiin pilarin juuresta tilassa 239.

Tilan 239 alipainestus.

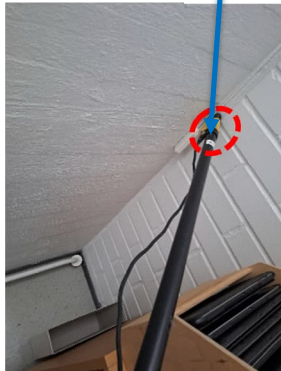
Selvää ilmavuotoa väliseinän kulmauksessa. Kaasu leviää myös lattialistan takana. Väliseinän ja ulkoseinän kulmauksessa on pientä rakoa. Lattialistan päälle on lisätty tiivistysmassaa lyhyelle matkalle (sininen nuoli).

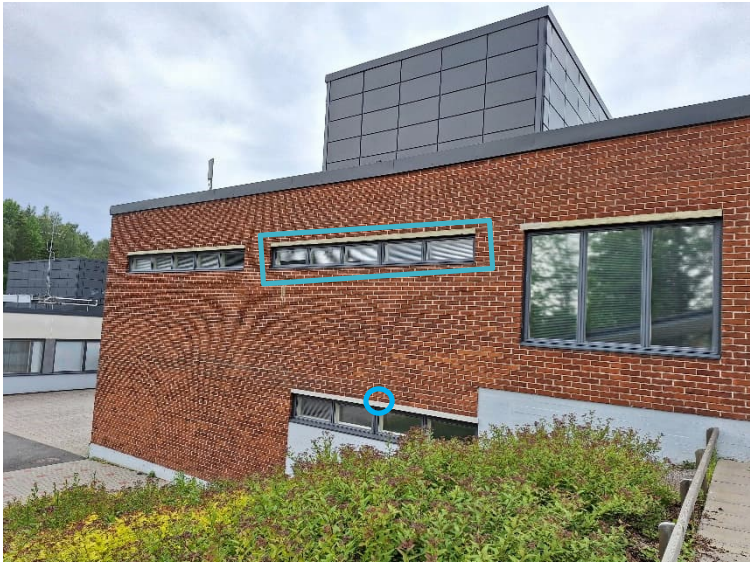
**Tehostetussa alipaineessa** (-13...-20 Pa) havaittiin **selviä il-mavuotoja takakulmassa**, väliseinän kohdalla, sekä **kohta-laista vuotoa ulkoseinän ja välipohjan rakenneliittymässä** pienellä alueella.

Tilan 360 yläikkunat ovat keskellä (merkitty sinisellä). Merkki-kaasun laskupaikka on esitetty arviona alempana.
