### SISÄILMASTO- JA KOSTEUSTEKNINEN KUNTOTUTKIMUS

**NÄÄTÄPUISTON PÄIVÄKOTI**

**SILIREITTI 12, VANTAA**

**28.2.2020**

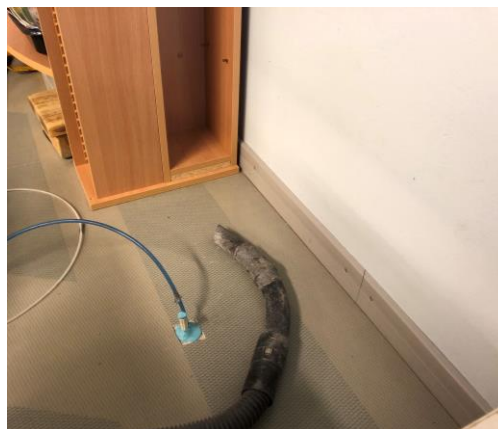
# ALAPOHJAN MERKKIAINEKOE TILASSA 52, 2.1.2020

EI HAVAINTOJA

Tila alipainesitettiin tutkimuksen ajaksi Blowerdoor-puhaltimella. Paine-ero 15 Pa alipainetta mitattiin huonetilan ja alapohjan tuulettuvan tilan väliltä.
