**KOSTEUS- JA SISÄILMATEKNINEN KUNTOTUTKIMUS**

SELJAPOLUN PÄIVÄKOTI  
SELJAPOLKU 11, VANTAA  
22500325-426

## Tiivistelmä

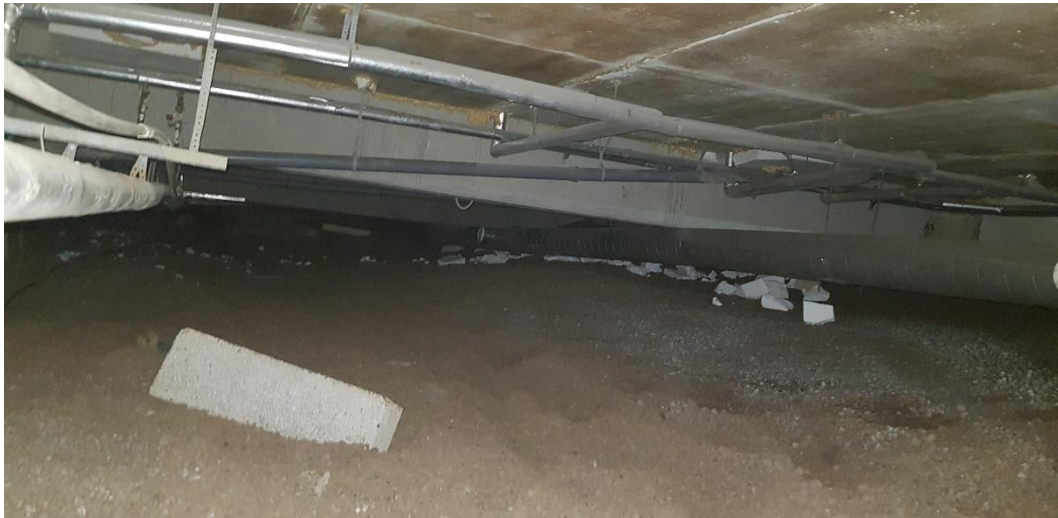
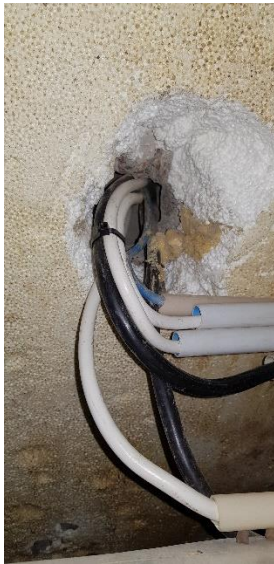
Osa alustatilan läpivienneistä on tiivistämättä ontelolaatan alapintaan.

**Kuvat 9 ja 10** Alustatila kuiva ja lammikoita ei havaittu. Alustatilan läpiviennit paikoin tiivistämättä. Alustatilassa on todettu aiemmin palkkien pinnoilla yksittäisiä puukuitulevyn kappaleita.

- alustatilan tarkastusluukut vaihdetaan kaasutiiviisiin luukkuihin
- keittiön 45 akrylibetonipinta uusitaan
- viimeistään seuraavassa perussparannuksessa on suositeltava uusien tilojen kuluneet lattiapäällysteet käyttötarkoituksen mukaisesti.

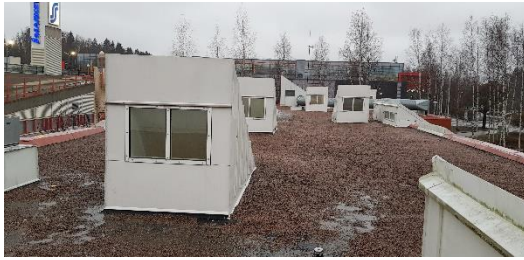
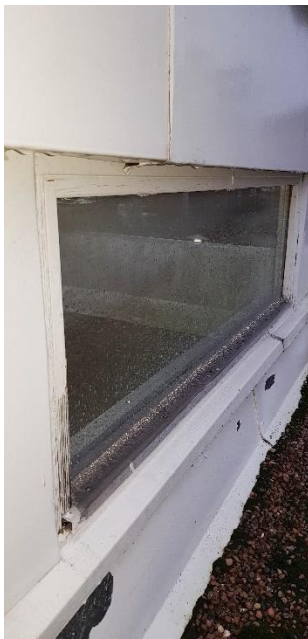
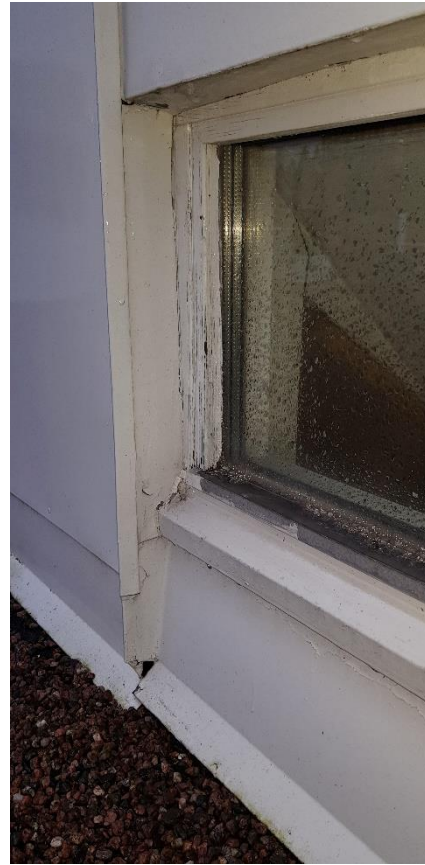
**Kuvat 19, 20 ja 21.** Kattolyhtyjen pellitysten saumoja ikkunarakenteisiin on massattu ja ne ovat silmämääräisesti arvioituna vesitiiviit.

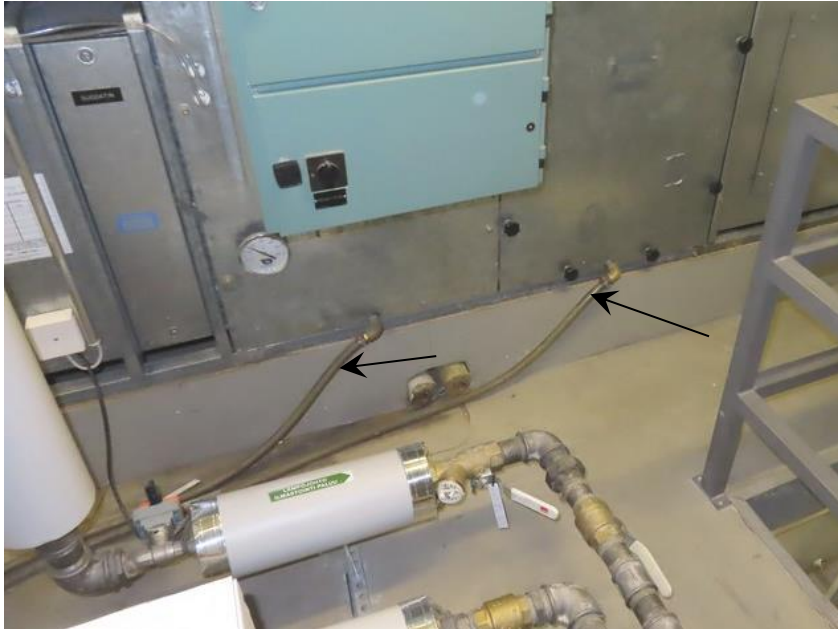
**Kuva 26.** Lämmöntalteenottolaitteen veden poistoputkia ei ole liitetty IV-konehuoneen lattiakaivoon. Putkien päät ovat konehuoneen lattialla.

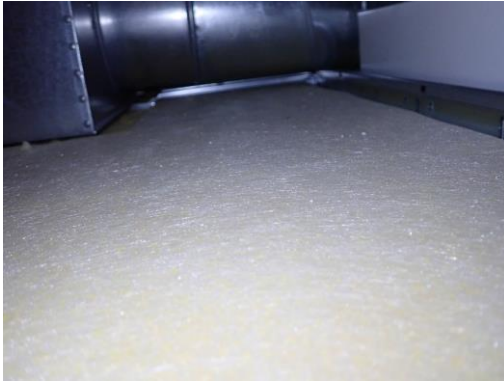
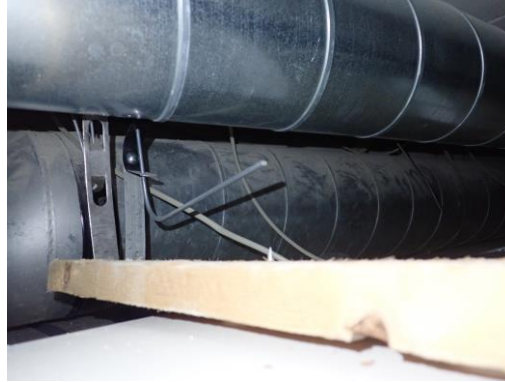
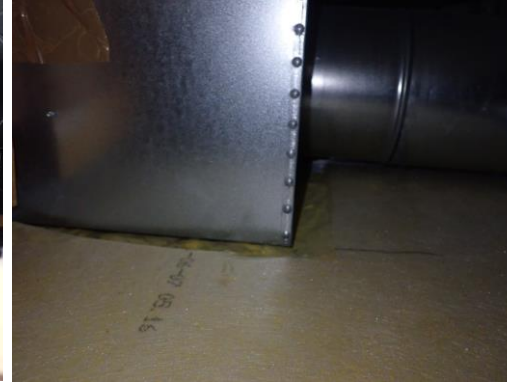
Katon tarkastuspiste 1. Kattolevyjen ja iv-putkien päällä silminnähden likaa ja pölyä. Kattolevyissä villaa.

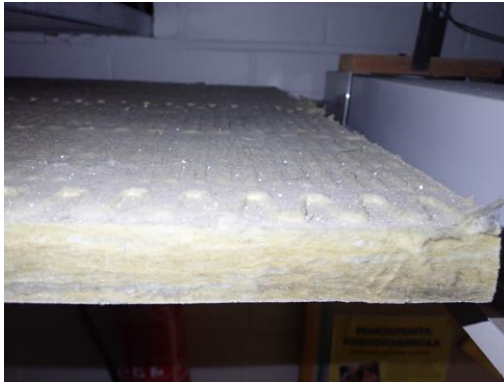
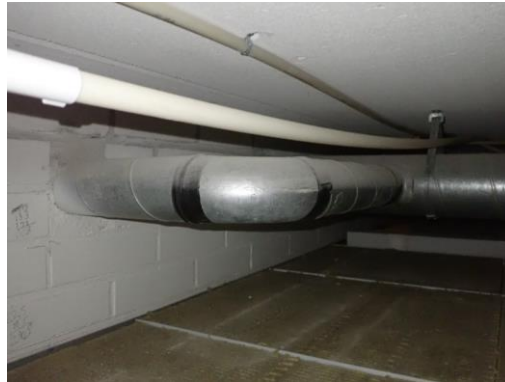
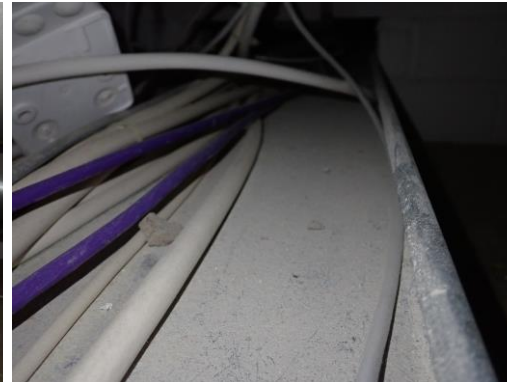
Katon tarkastuspiste 2. Kattolevyjen ja iv-putkien päällä silminnähden likaa ja pölyä. Kattolevyissä villaa.

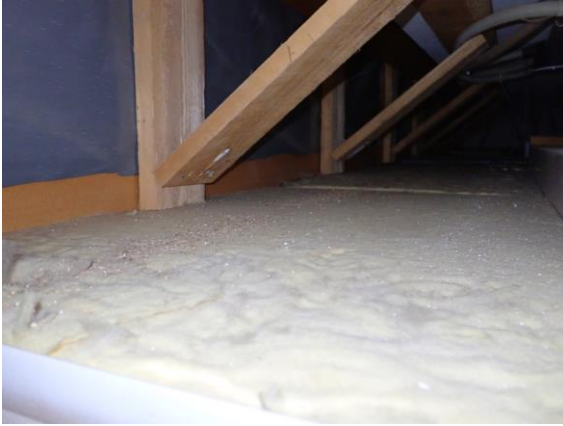
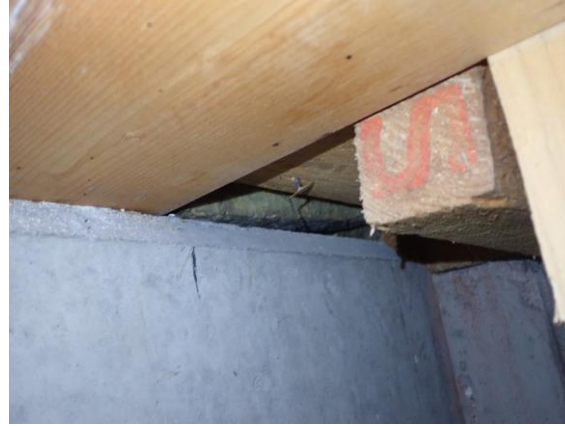
Katon tarkastuspiste 3. Kattolevyjen päällä silminnähdn likaa ja pölyä. Kattolevyissä villaa. Kattopalkin päällä villaa.

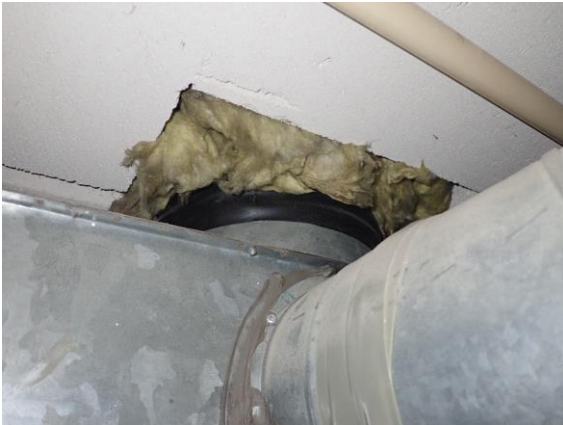
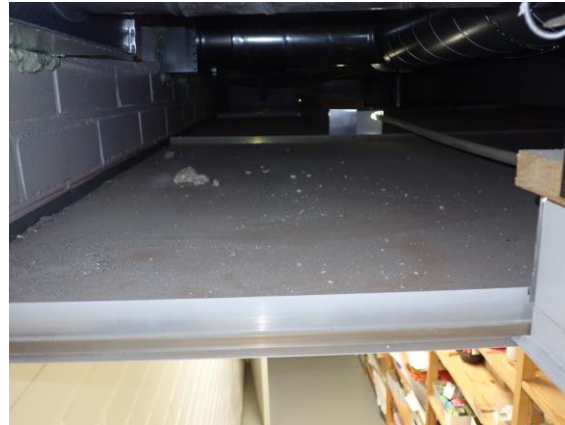
Katon tarkastuspiste 4. Kattolevyjen ja iv-putkien päällä silminnähdn likaa ja pölyä. Yläpohjan läpivienneissä villaeristettä.

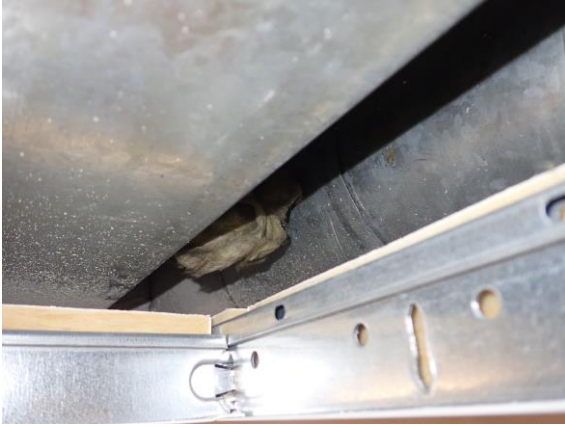
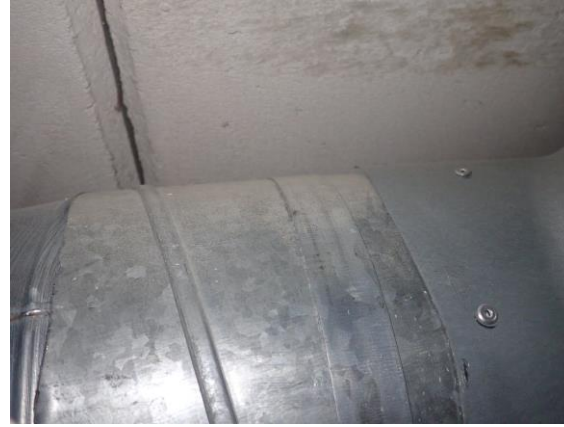
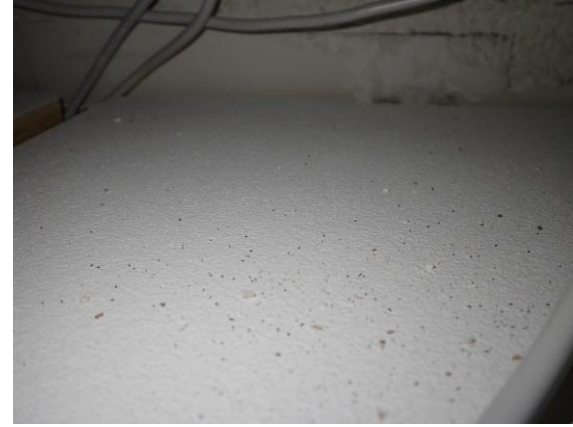
Katon tarkastuspiste 5. Kattolevyjen ja iv-putkien päällä silminnähden likaa ja pölyä. Välitilassa ylimääräisiä villapaloja.

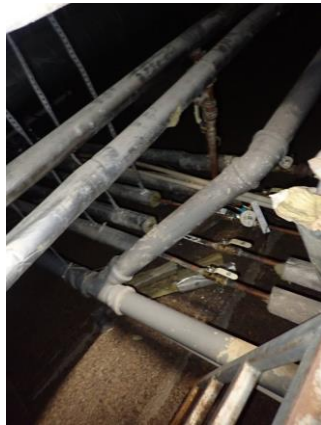
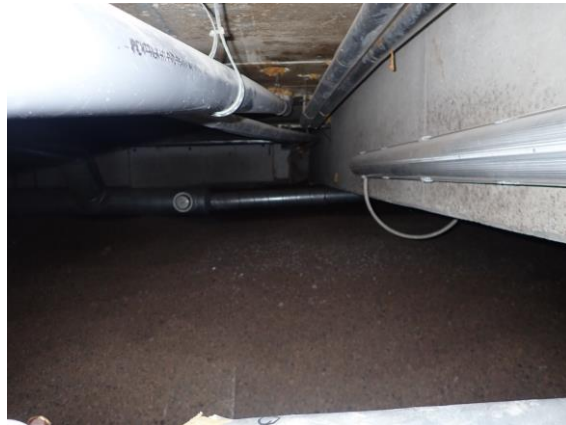
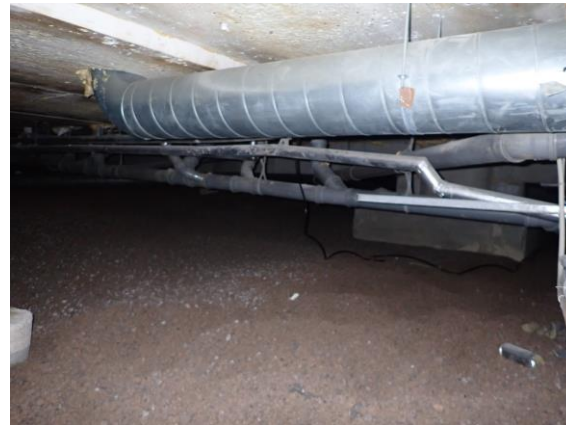
Lattialuukun tarkastuspiste 1. Läpivientejä alapohjasta huonetilaan.

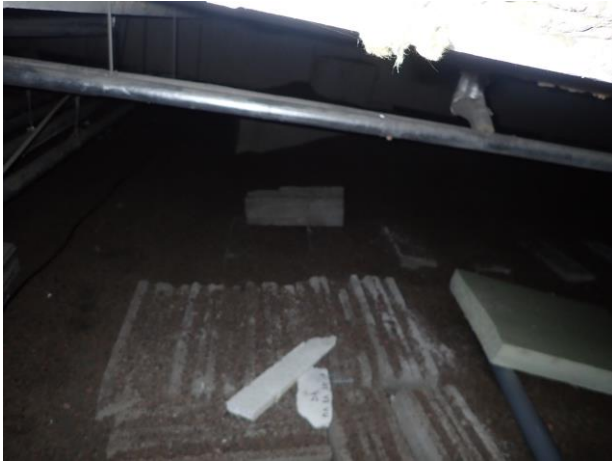
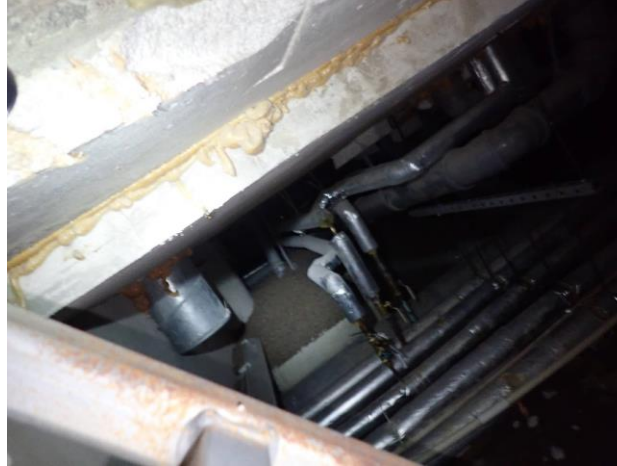
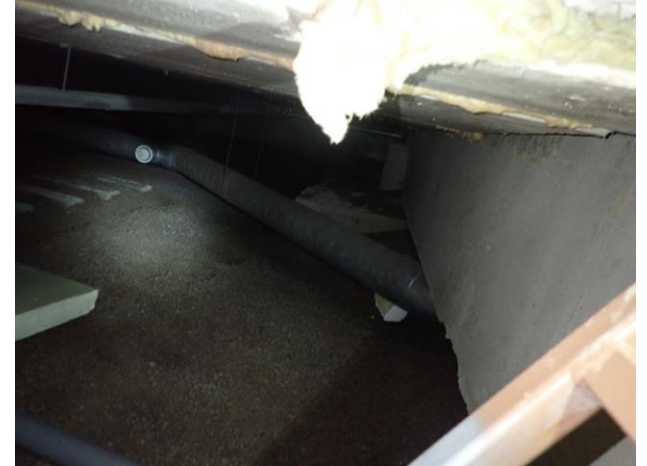
Lattialuukun tarkastuspiste 2. Läpivientejä alapohjasta huonetilaan. Ryömintätilassa eristelevyjä.

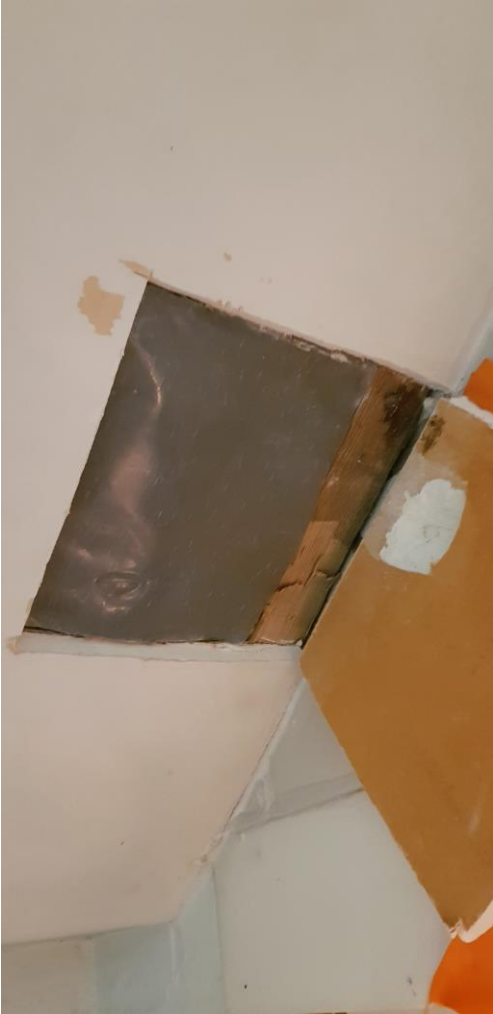
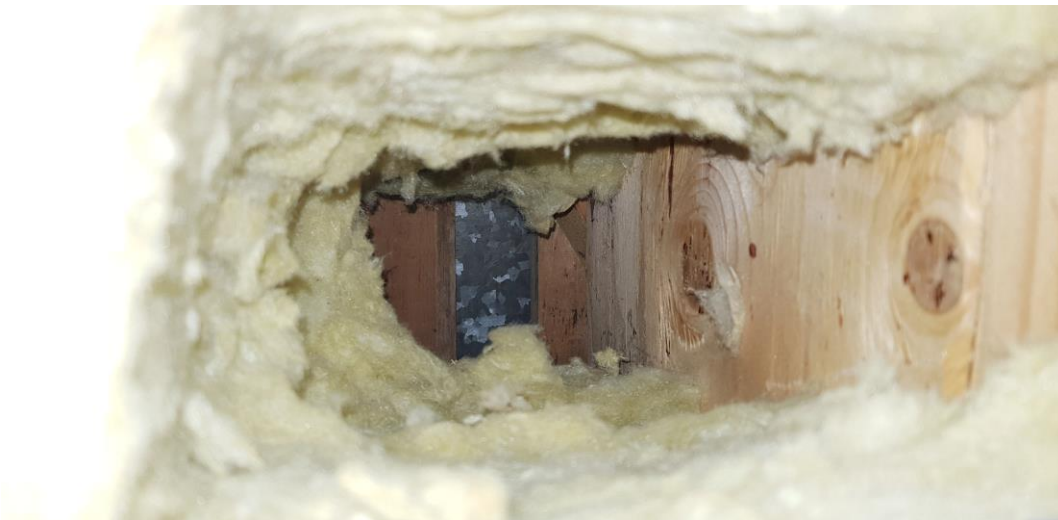
**Avaus 2, yläpohja, vinokatto**

- yläpohjasta voimakas ilmavirtaus huonetilaan päin
- ilmansulkumuovin repsottavat ja muovin reunat eivät ole kiinnitettyinä ilmatiiviisti
- materiaalinäyte MR2 mineraalivillasta

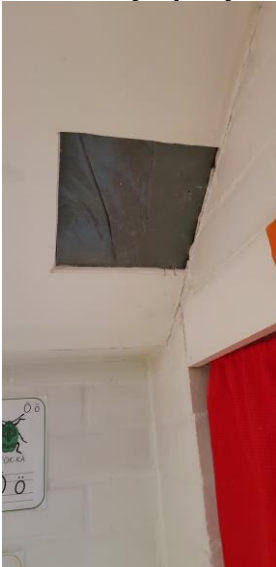
**Avaus 8, yläpohja, vinokatto**

- mineraalivillassa ilmavuotojälkiä / tummentumia
- ilmansulkumuovi tehty useasta muovikappaleesta ja sitä ei ole teipattu ilmatiiviisti
- materiaalinäyte MR8

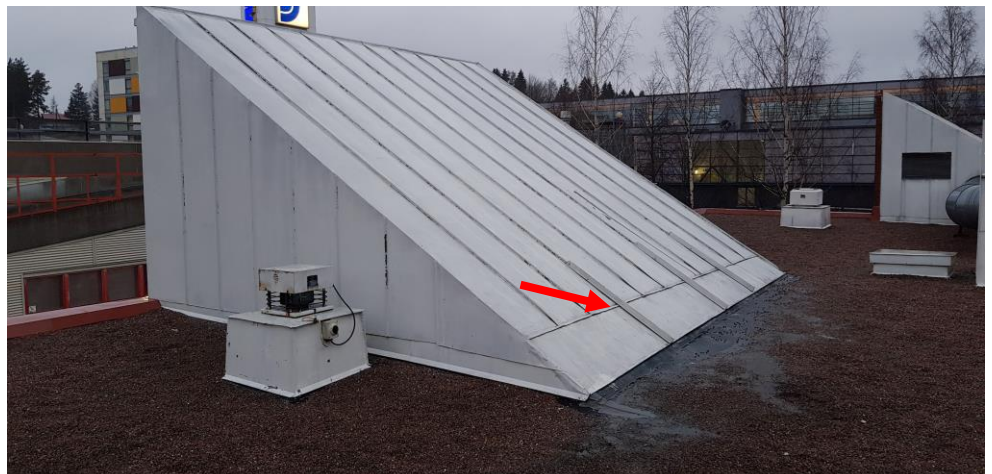
**Avaus 11, Sali 31, yläpohjan lämmöneristeeseen kattolevyn kosteusjäljen kohdalle**

Salin 31 kattoon tehtiin avaus akustiikkalevyn reunan kosteusjäljen takia.

- Puurakenteet ja lämmöneristeet olivat kuivia, eikä niissä havaittu silmämääräisesti kosteuden aiheuttamia rakennemuutoksia.
- Mineraalivilla oli kattopalkin kohdalla tummentunut.
- Ilmansulkumuovi oli sisäkattolevyn takana taitettu, eikä se ole ilmatiivis
- Aluslaudoituksen alapinnoilla ei havaittu kosteusjälkiä
- materiaalinäytteet MR21 ja MR22
- Vesikatolta tarkasteltuna mahdollinen vanha vesivuoto on tapahtunut kattopeltien liittymästä, joka on irtonainen ja tiivistämätön.

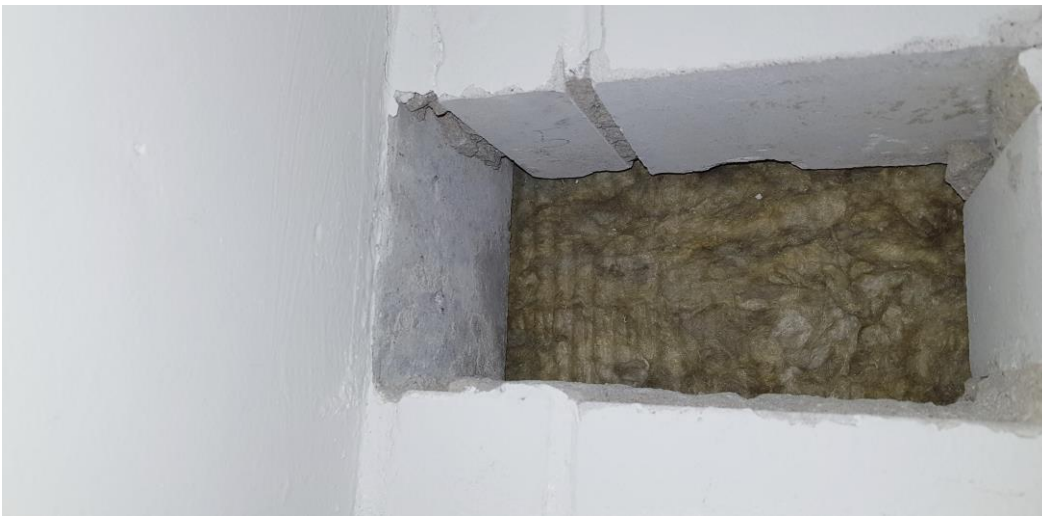
**Avaus 14, pilarin, palkin ja ulkoseinän liittymä tilassa 27**

- mineraalivillaeriste jatkuu palkin taakse, mutta palkin alaosan liittymässä tiilimuurauksen ja ikkunalevytyksen kohtaan on aukko suoraan lämmöneristekerrokseen. Liittymän aukot aiheuttaneet lämpökamerakuvauksessa ilmavuodot.
- materiaalinäyte MR51

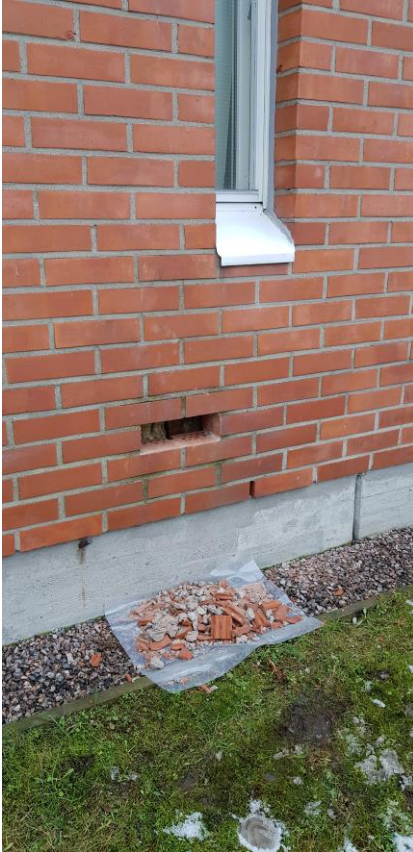
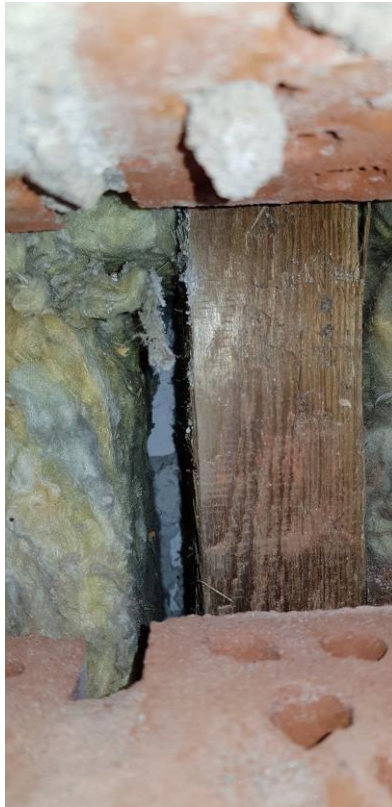
**Avaus 15** ulkoseinän alaosa ulkokautta

- Ulkoseinän pystytolpan ympäriltä puuttuu lämmöneriste. Lämmöneristeessä olevat aukot aiheuttaneet lämpökamerakuvausissa ilmavuodot.
- materiaalinäyte MR52 mineraalivillasta

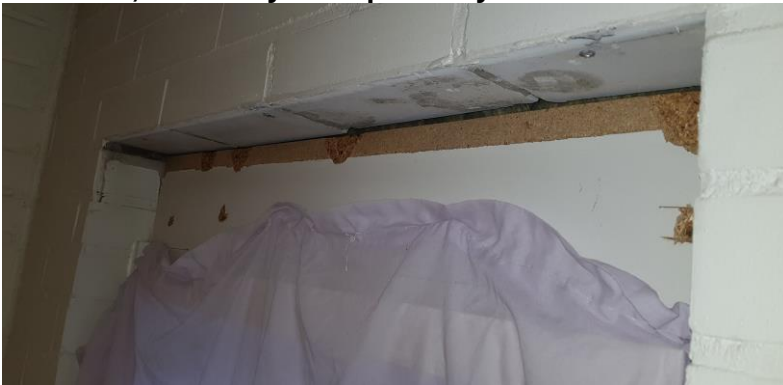
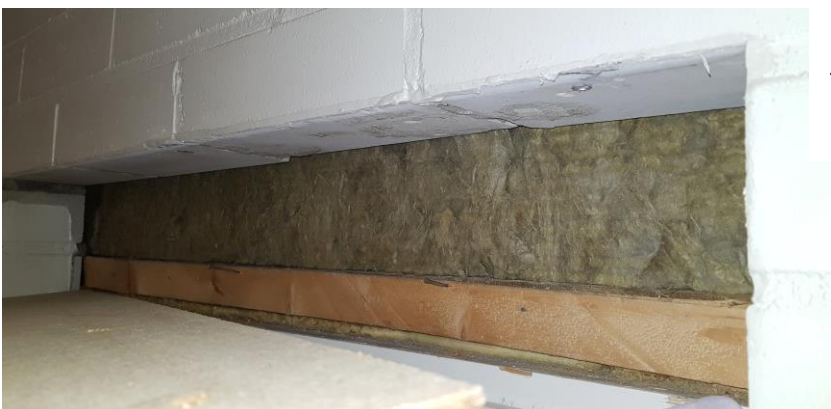
**Avaus 16**, ikkunan yläosa peitelevyn tausta

- Toimistotilassa 37 lämpökameralla on todettu ilmavuotoja ikkunan päältä, jossa on levyrakenne.
- levyrakenteen takana on lämmöneriste, mutta levyrakenne ei ole liittymistään ilmatiivis, jolloin lämmöneristekerroksesta on ilmavuotoja huonetilaan päin ja rakenne kylmenee
- materiaalinäyte MR53

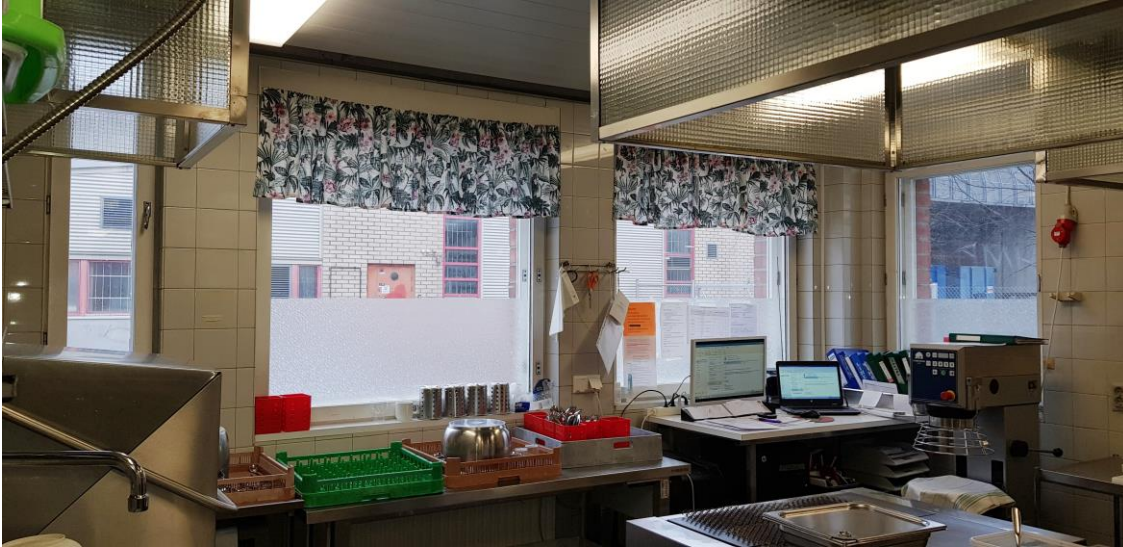
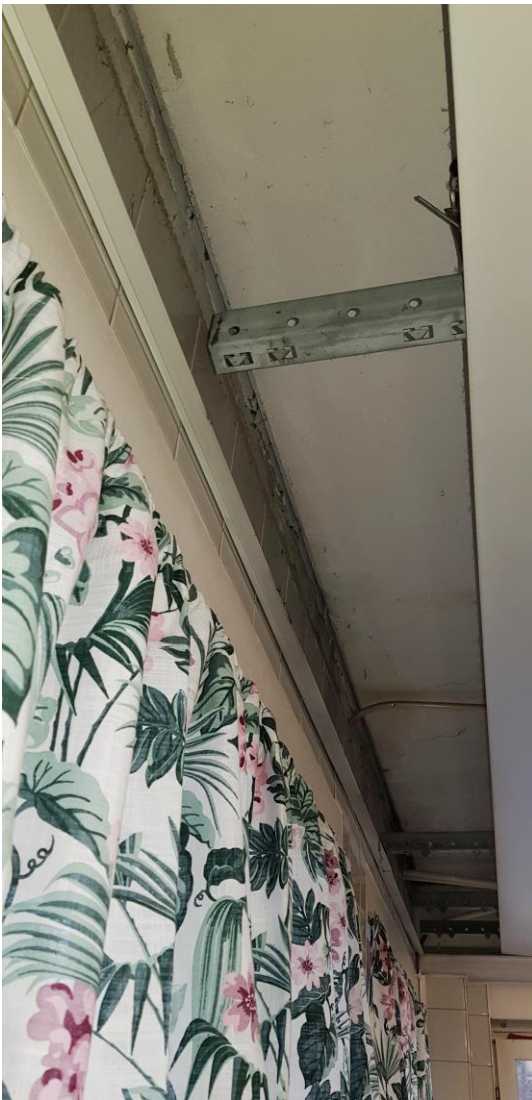
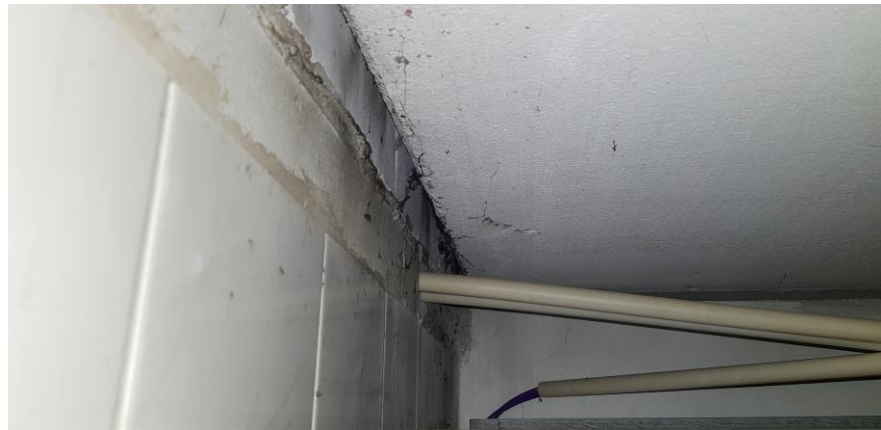
**Avaus 19, keittiön alakaton avaus ulkoseinän viereltä**

- Keittiössä yläpohjan siporex-lankun ja ulkoseinän tiili-muurauksen välissä on rakoa. Tiilimuurauksen laasti-saumoissa on aukkoja, joista puuttuu laastitäytettä. Nämä huomiot selittävät lämpökamerakuvauksessa havaitut ilmavuodot.

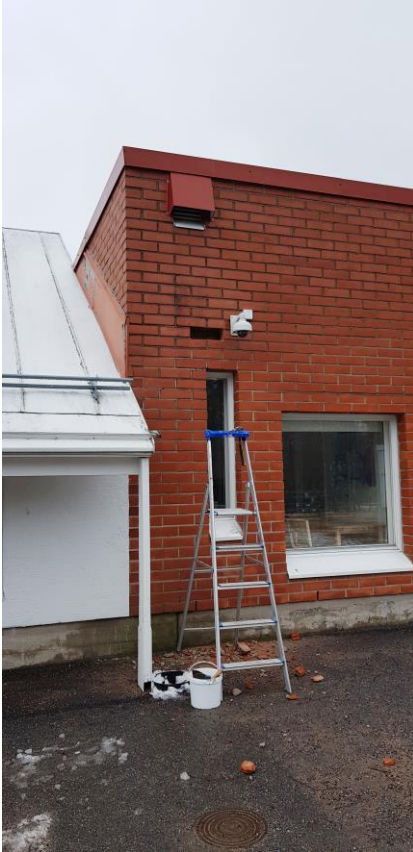
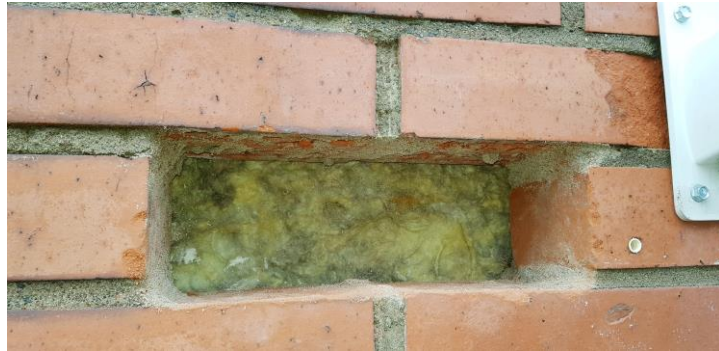
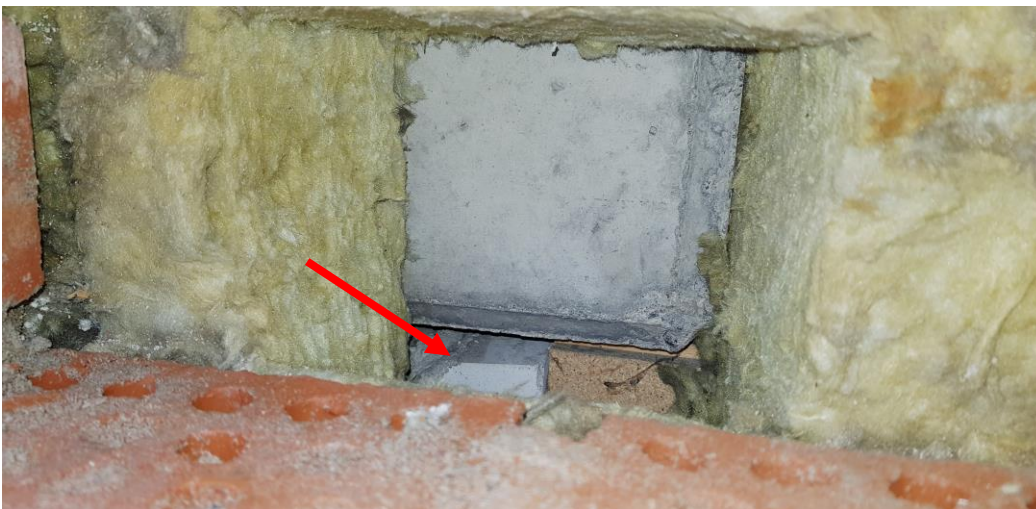
**Avaus 20, pilarin ja palkin liittymä ulkokautta**

- pilarin ja palkin välistä puuttuu tiiviste sisä- ja ulkopuolelta. Liittymästä on ilmavuotoja huoneilmaan, mitkä todettiin lämpökamerauksessa

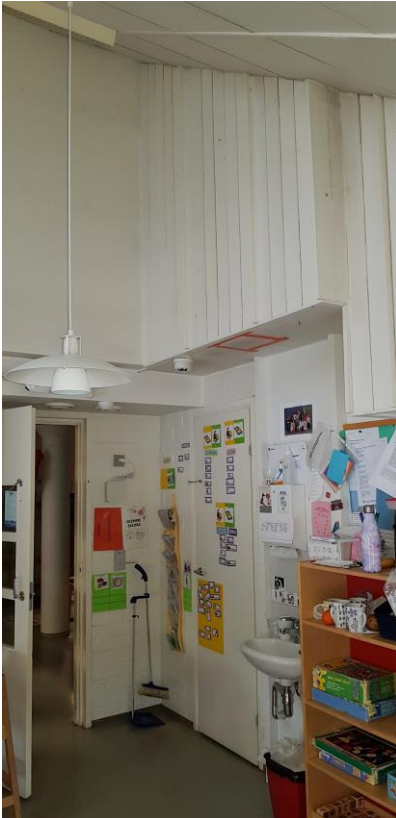
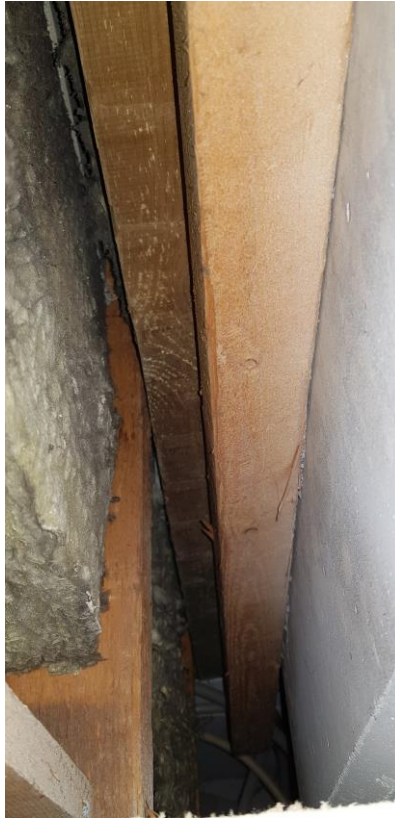
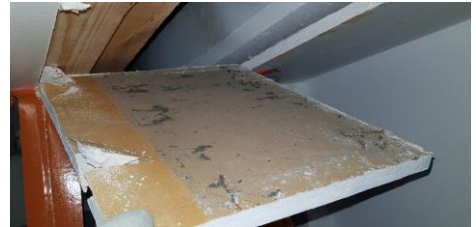
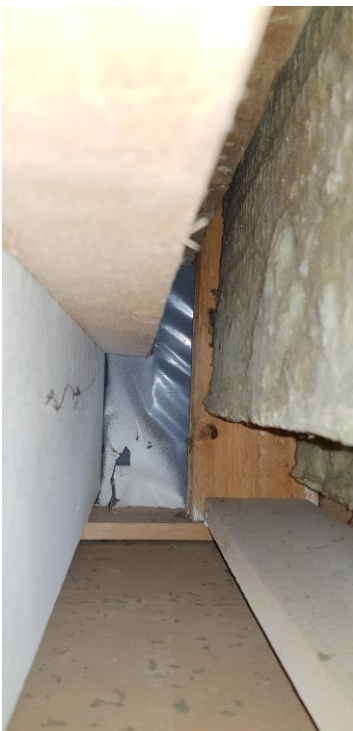
**Avaus 21, seinän kotelorakenne**

- Lämpökameralla tutkittuna kotelorakenteet olivat kylmiä. Kotelorakenne jatkuu ulkoseinäpintaan ja pilari- ja palkki-liittymään asti. Ilmavuodot aiheutuvat todennäköisesti pilarin ja palkin liittymästä ulkoseinään, jossa on aukkoja lämmöneristetilaan. Ilmavuotoja voi aiheutua myös yläpohjasta.

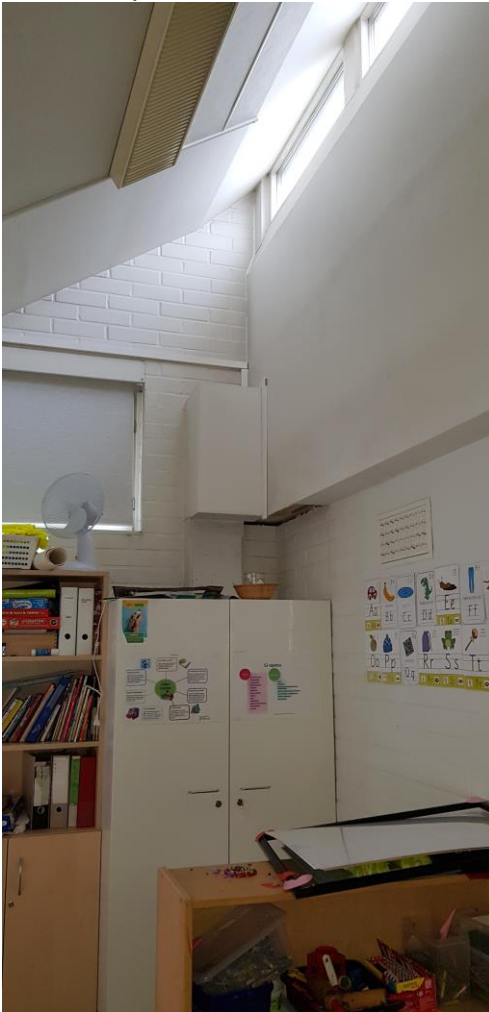
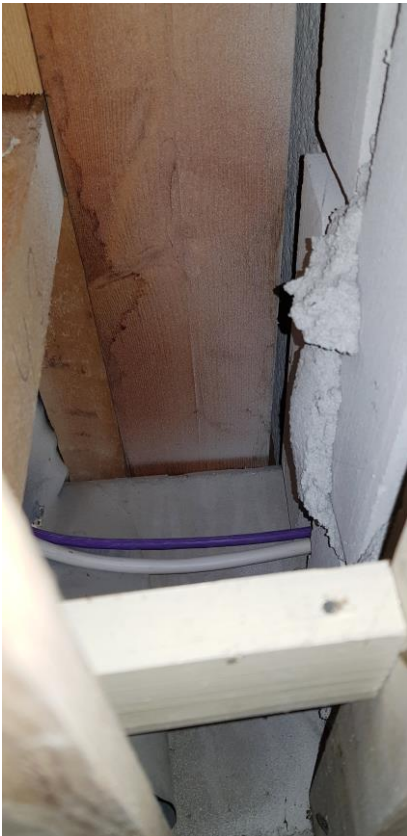
**Avaus 22, seinän kotelorakenne**

- Lämpökameralla tutkittuna kotelorakenteet olivat kylmiä. Kotelorakenne jatkuu ulkoseinäpintaan ja pilari- ja palkki-liittymään asti. Ilmavuodot aiheutuvat todennäköisesti pilarin ja palkin liittymästä ulkoseinään, jossa on aukkoja lämmöneristetilaan. Ilmavuotoja voi aiheutua myös yläpohjasta. Sisäseinäpinnan tiilien välistä puuttuu laastia alakaton päällä olevilta osin.
