**KOSTEUS- JA SISÄILMATEKNINEN KUNTOTUTKIMUS**

**JOKIVARREN KOULU**  
**SORVATIE 16, VANTAA**  
**22500325-425**

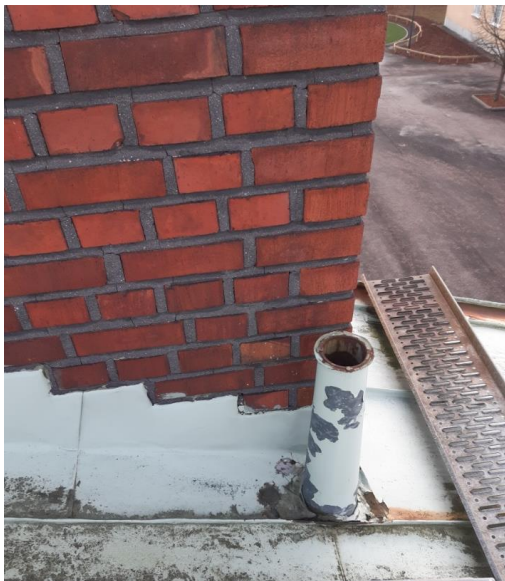
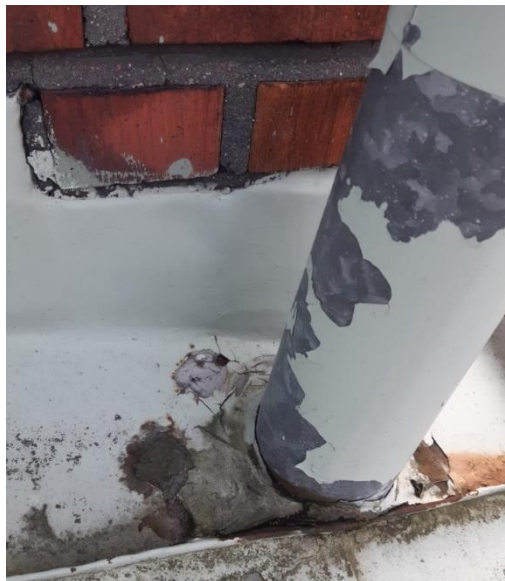
Yläpohjan kosteustekninen kunto on heikko paikallisesti 3-kerroksen siivouskomeron 1303 kohdalla vesikaton läpiviennin liittymän vesivuotojen takia. Kastuneen ja mikrobivaurioituneen lämmöneristeen jättäminen rakenteeseen heikentää sisäilman laatua. Muutoin yläpohjan kosteusteknisessä kunnossa ei ole poikkeamia.

Kolmannen kerroksen siivouskomerossa vesikaton läpiviennin liittymästä ja vesikatteen saumakohdasta on päässyt paikallisesti valumaan vettä yläpohjarakenteeseen. Akuuttia vesivuotoa ei havaittu tutkimustyön aikana ja yläpohjalaatan alapinta oli pintakuiva.

**Kuva 10.** Vesikatto siivouskomeron (3-kerros) yläpuolella, jonka läpiviennin liittymästä pääsee todennäköisesti vettä yläpohjaan. Vettä on valunut myös julkisivukulmaukseen

- kolmannen kerroksen siivouskomeron 1303 kohdalla vesikaton läpiviennin liittymän vesitiiveyden korjaus, vesikatteen saumojen korjaus ja räystäään veden ohjauksen korjaus. Kastunut lastuvillasementtieriste suositellaan poistettavan ja työtekniisesti se todennäköisesti edellyttää vesikatteen irrottamista korjattavalta alueelta. Korjaustoimenpiteen jälkeen yläpohjan alalaatan kastuneet pinnat poistetaan ja uusitaan huomioiden, että yläpohjan alalaatan pinta jää ilmatiiviiksi.
- yläpohjan alapinnan ilmatiiveyden parantaminen viimeistään seuraavan perusrakenteen yhteydessä, kun alakattorakenteita uusitaan ja yläpohjan alapintaan asennettuja teknisiä läpivientejä irrotetaan.

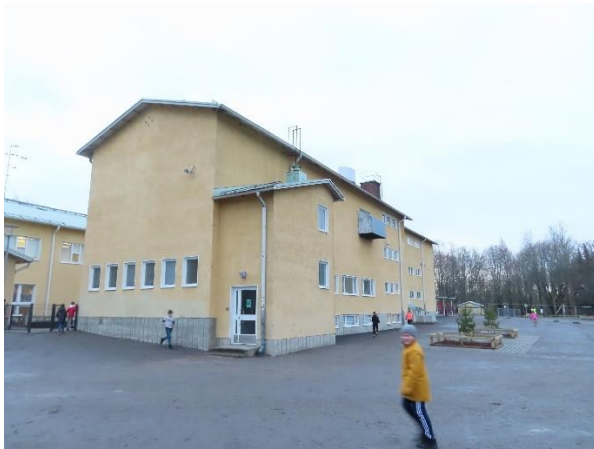
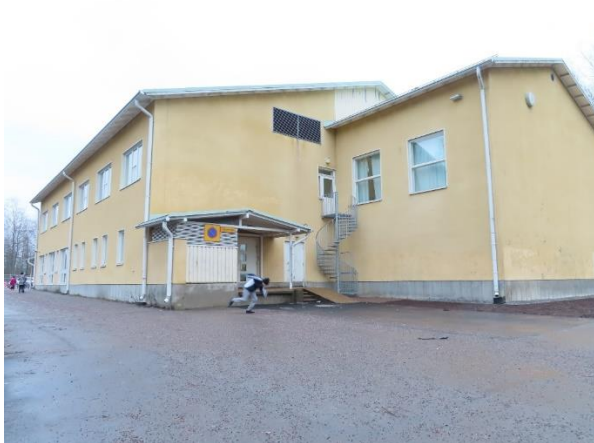
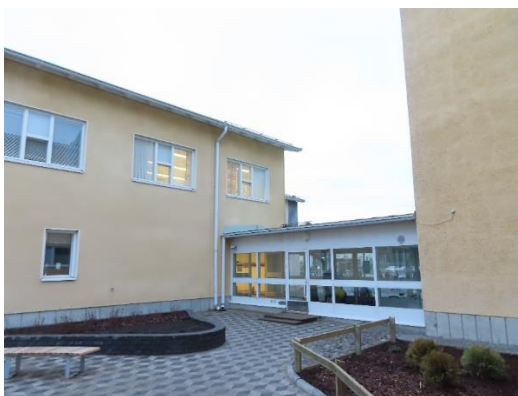
Ulkopuoleiset piha-alueet ovat pääosin kunnossa ja maanpinta viettää poispäin rakennuksen seinustalta.

**Kuva 13.** *Piha-alueet (laajennusosa)*

Ei korjaustoimenpide-ehdotuksia.

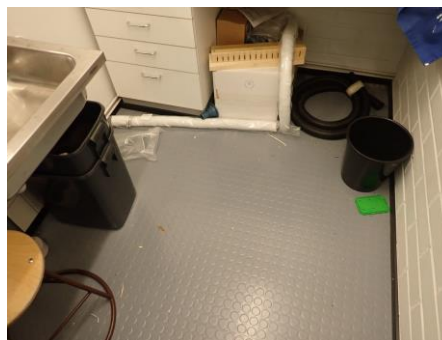
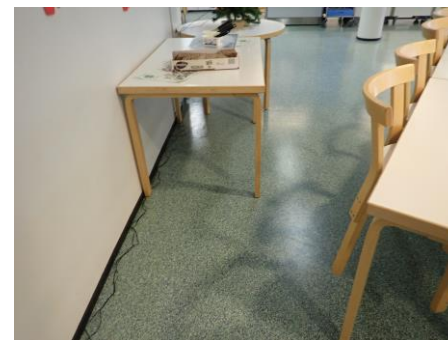
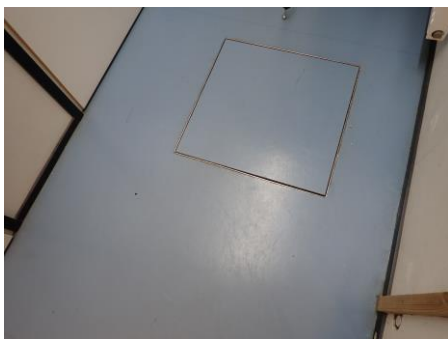
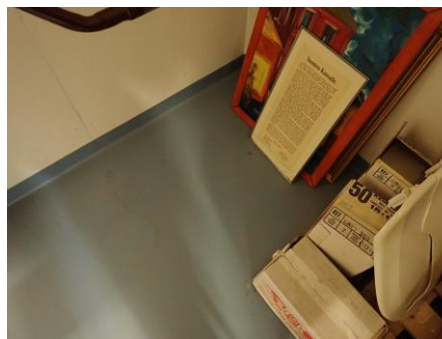
Kuvat 2-7: Lattioiden pintamateriaaleissa kohonnutta kosteutta. Pinnat siistissä kunnossa, eikä jälkiä tai värimuutoksia havaittu.

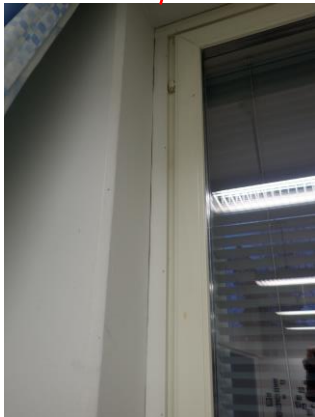
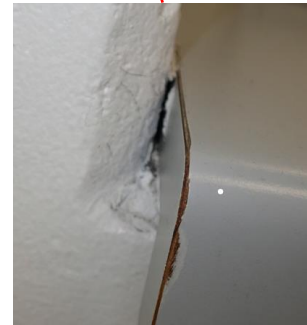
- 1 Ikkunapenkin alareunan ja  
ulkoseinärakenteen liittymä
- 2 Ikkunapenkin päädyn ja  
ulkoseinärakenteen liittymä
- 3 Ikkunakarmin ja ulkoseinärakenteen  
liittymä

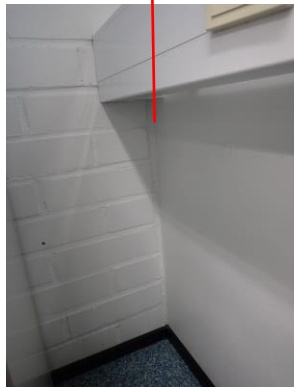
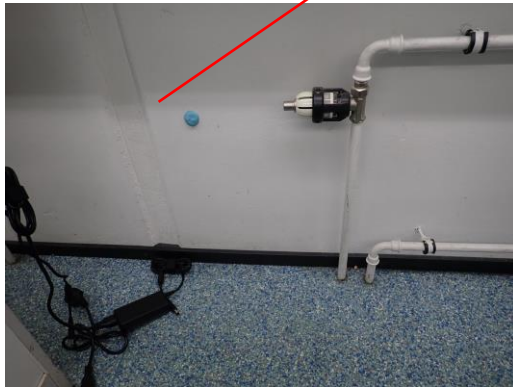
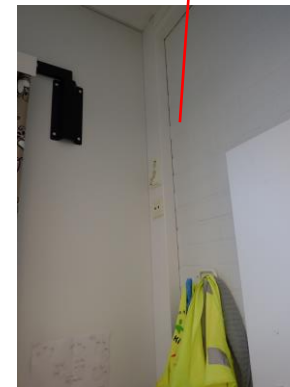
- 1 Lattian ja seinän liittymä
- 2 Ulkoseinän ja väliseinän liittymä
- 3 Sähkökotelon kannakkeet
- 4 Ikkunapenkin ja ulkoseinärakenteen liittymä
- 5 Ikkunakarmin ja ulkoseinärakenteen liittymä
- 6 Elementtisauma
- 7 Patteriputkien kannakkeet
- 8 Seinän kotelorakenne
- 9 Katon ja seinän liittymä

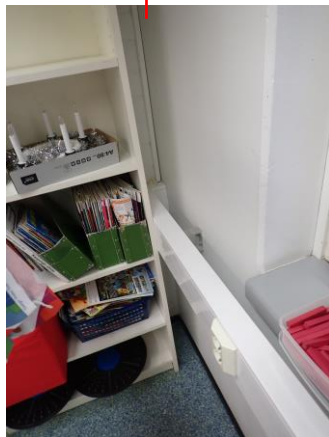
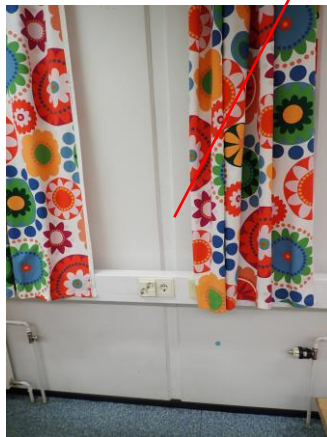
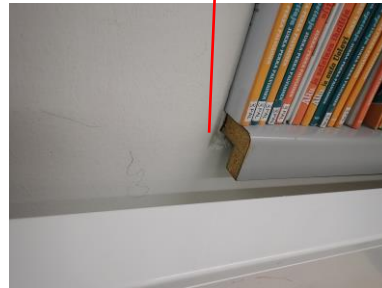
- 1 Lattian ja seinän liittymä
- 2 Ulkoseinän ja väliseinän liittymä
- 3 Sähkökotelon kannakkeet
- 4 Ikkunakarmin ja ulkoseinärakenteen liittymä
- 5 Ikkunapenkin ja ulkoseinärakenteen liittymä
- 6 Elementtisauma
- 7 Ulkoseinien liittymä

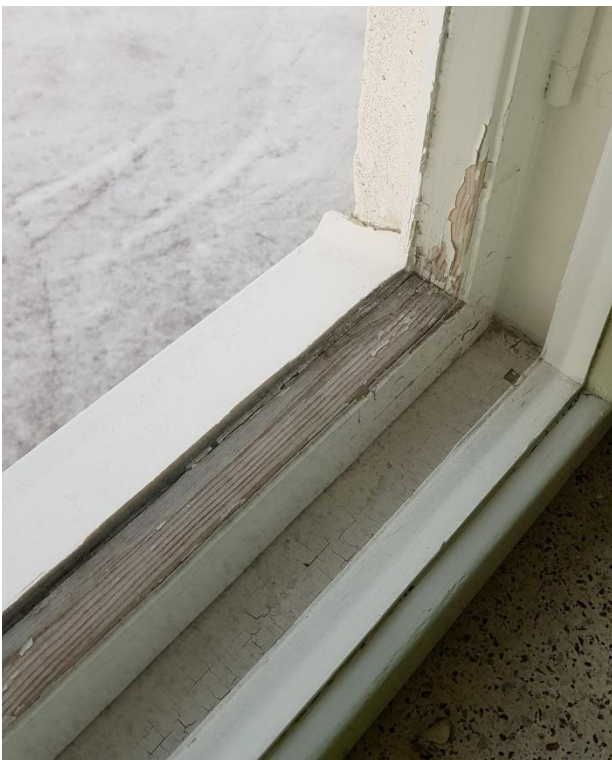
**Porrashuoneen 127 ikkuna**

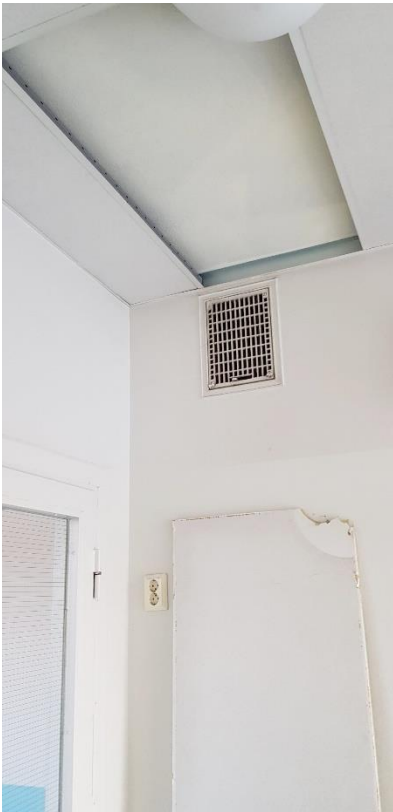
**Porrashuoneen B 101 hormiventtiili auki**

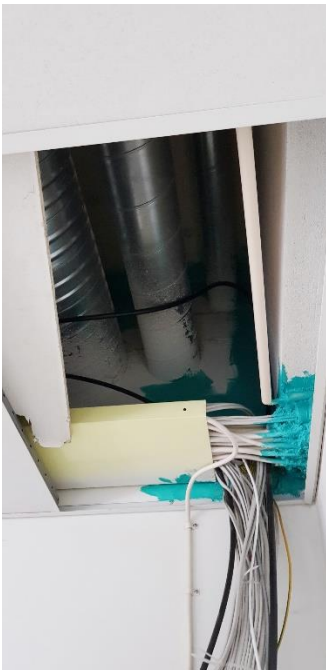
**Tilan 202 puolelta tarkastettu pystyhormilinja (läpiviennit on tiivistetty)**

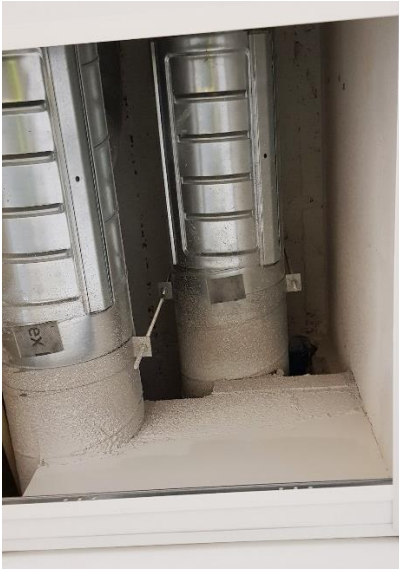
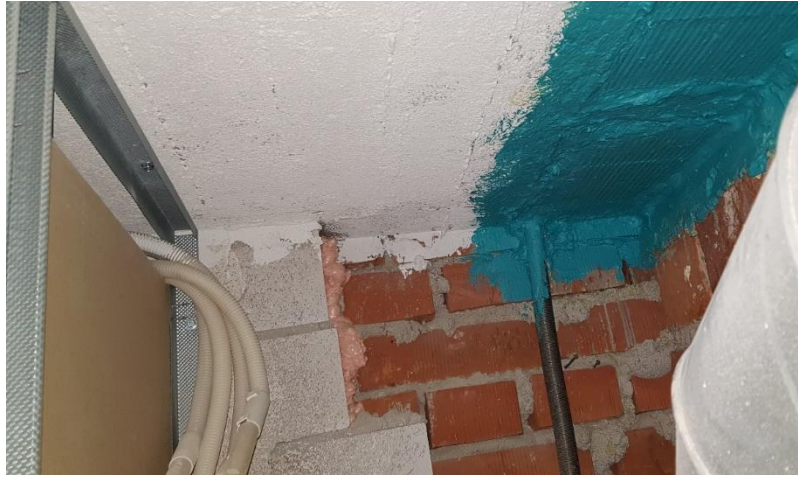
**Luokan 204 pystyhormi: uusi hormi ylhäältä avoin. Välipohjan liittymää tiivistetty.**

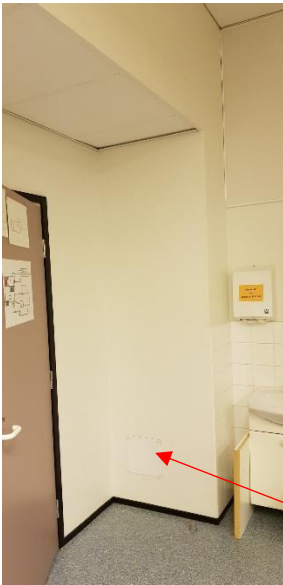
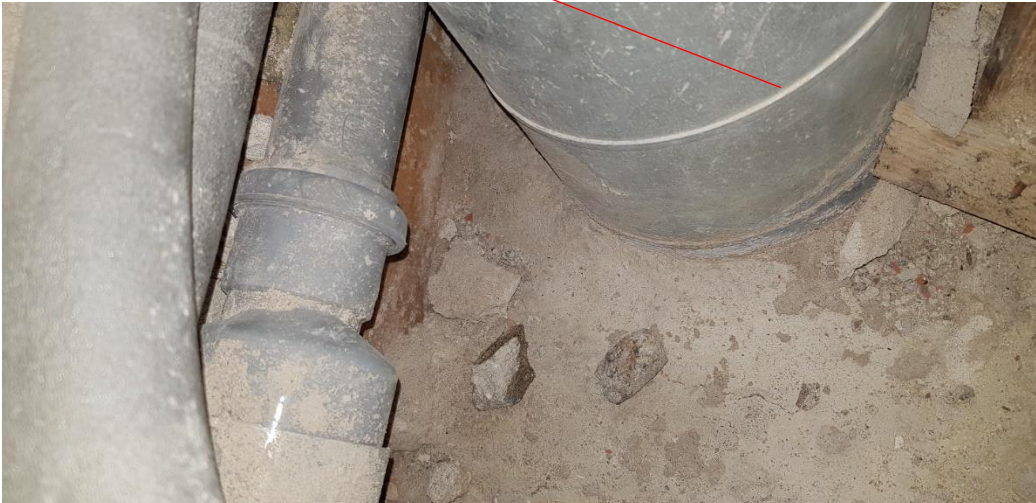
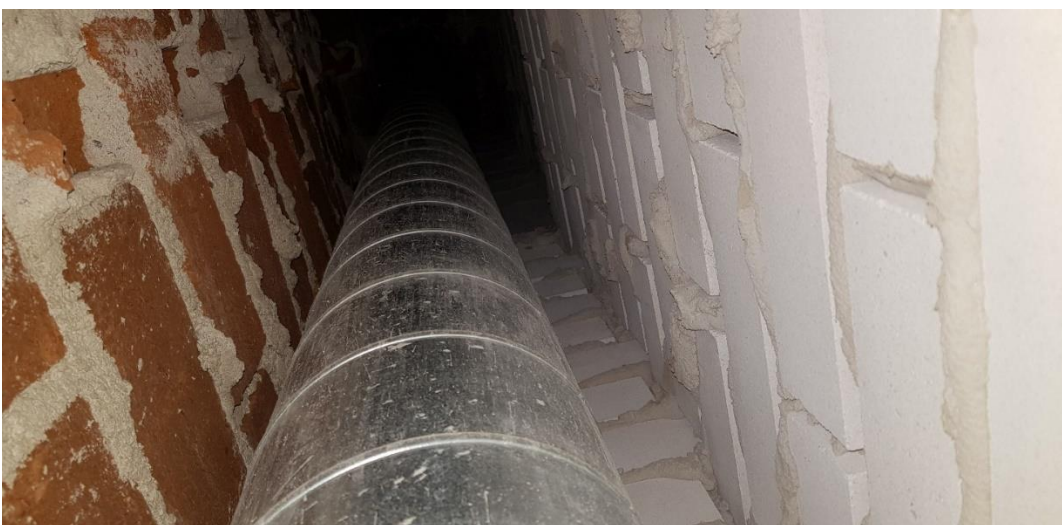
**3-kerros, luokkahuone 304, peltilevyn irrotus (kotelon pohjalla betonimurua)**

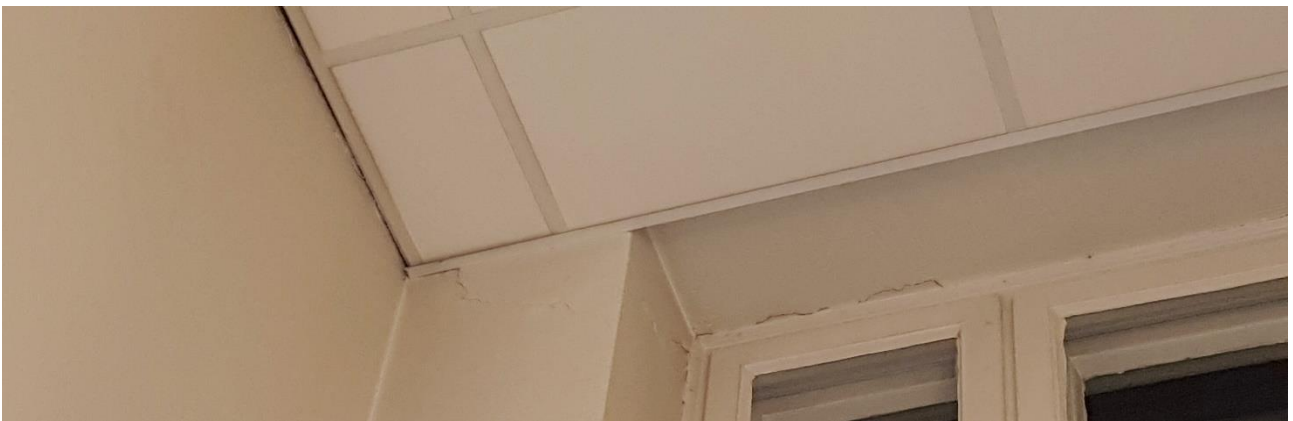
**3-kerros, porras A (ikkunan ulkopuute huonossa kunnossa)**

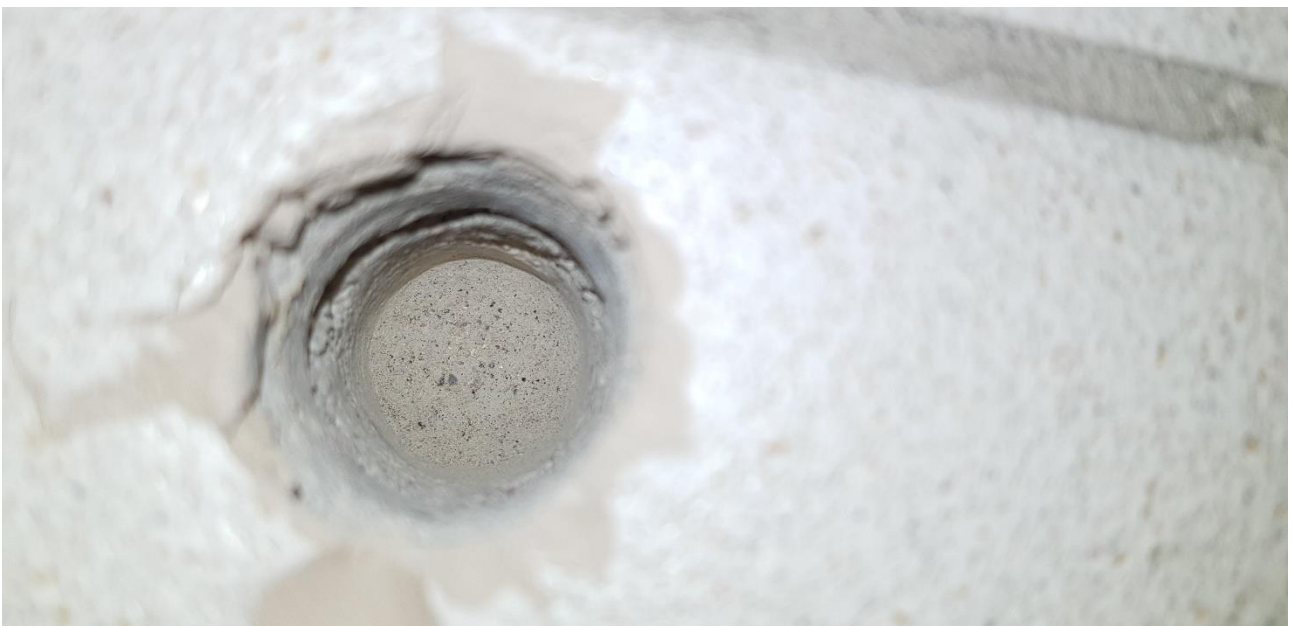
**3-kerros, porras A välipohja betonia**

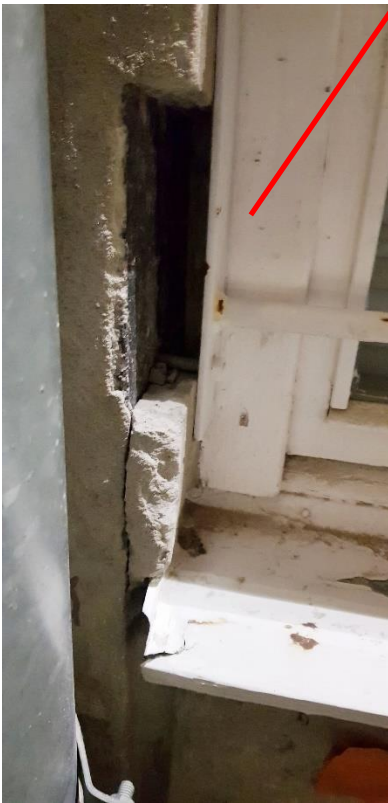
**Sokkeliavaus S4 (ei lämmöneristettä todettu, mutta sokkelibetoni on haljennut ikkunaliittymästä)**
