# KUUSIKON KOULU

## KOSTEUS- JA SISÄILMATEKNINEN KUNTOTUTKIMUS

Projekti **Sisäilma- ja rakennetekniset tutkimukset**  
Projekti nro **1510064456**  
Asiakirjatyyppi **Raportti**  
Versio **JULKINEN**  
Päivämäärä **9.2.2022**  
Laatijat **Pirjo Karjalainen, Tiina Janhunen, Toni Lankinen,  
Janne Mäkinen, Karoliina Viitamäki**  
Tarkastaja **Tiina Janhunen, Pekka H. Ranta**  
Hyväksyjä **Tilaaaja**

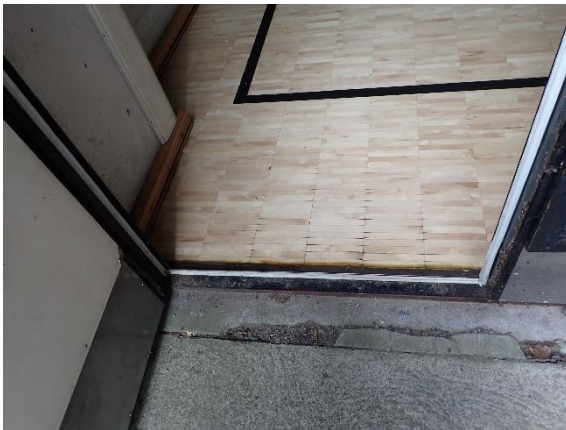
Kuva 20. Voimistelusalin (121) sauvaparketin saumat ovat tummuneet ulko-oven edustalta.

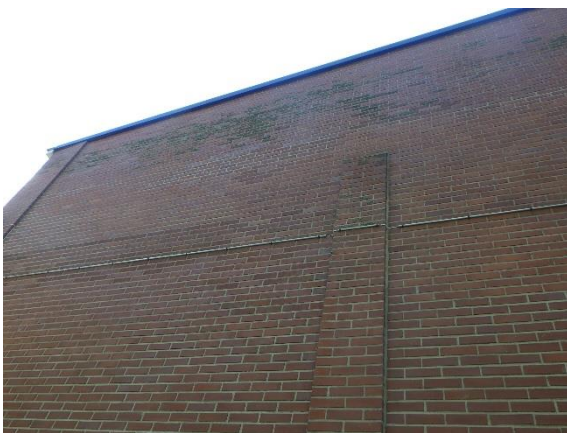
Kuva 44. Sammalkasvusto A-osan päädyssä

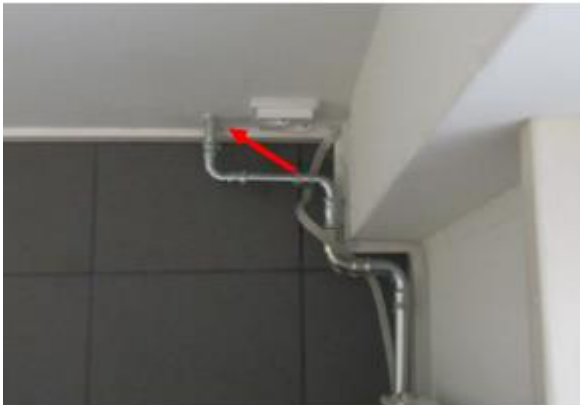
- pistemäinen vuotokohta putkien kiinnikkeen kohdalla tilassa 157
- kaksi pistemäistä vuotokohtaa ikkunan liittymästä tilassa 157
- pistemäinen vuoto väliseinän läpiviennistä/jalkalistan päältä tilassa 160
- pistemäinen vuoto ulkoseinän ja lattian liittymästä tilassa 162
- pistemäinen vuotokohta rakenneavauskohdasta tilassa 162

Kuva 54. Pistemäinen vuoto. Lepoh. 160

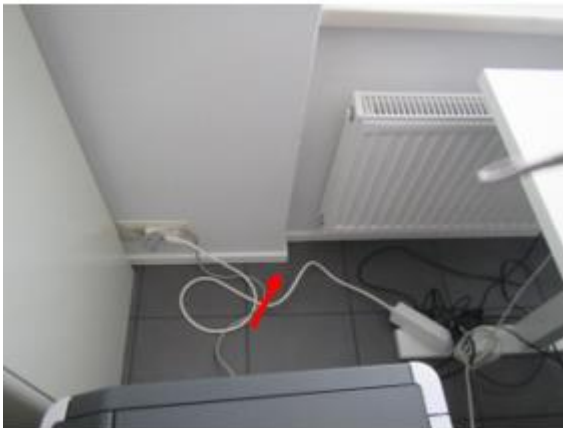
Kuva 55. Pistemäinen vuoto. Terv.huolt/psykologi 162

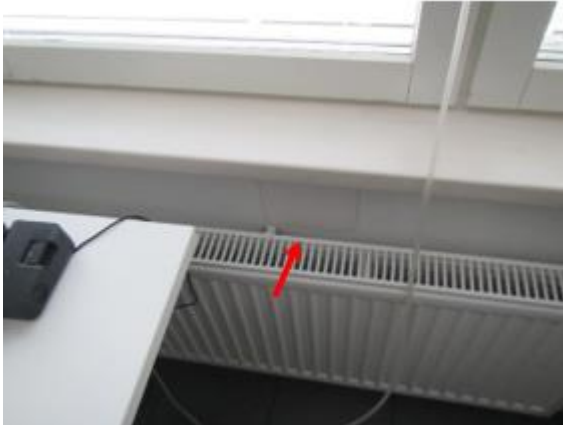
Kuva 56. Pistemäinen vuoto. Terv.huolt/psykologi 162

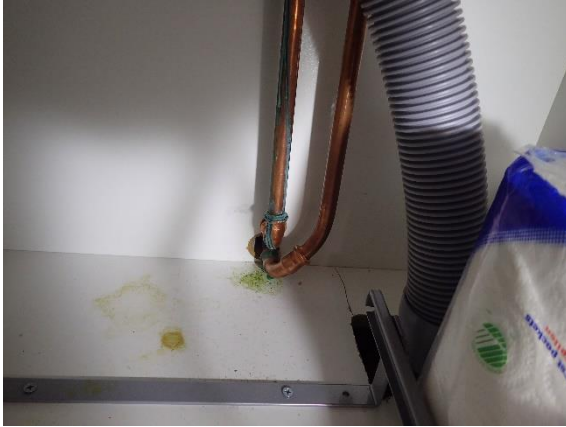
Vesijohdoissa havaittiin valumajälkiä tiloissa 125 ja 126.

Kuva 112. Joskus vuotanut, tila 126

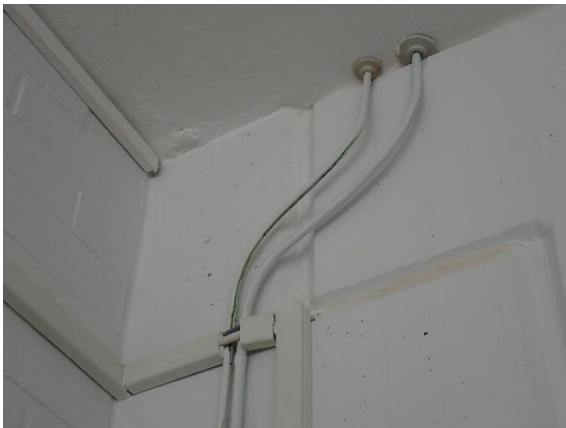
Kuva 113. Joskus vuotanut, tila 125

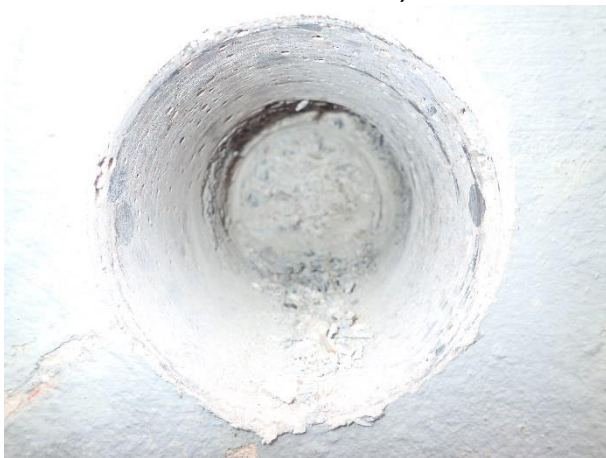
- Rakenne on alkuperäisen suunnitelman kaltainen, tarkkaa rakennetyyppiä ei ollut käytettävissä
- Avauksesta havaittiin maakellarimaista hajua.
- Sokkelin ulkopinnassa on pystyhalkeamia ja raudoitusta on tullut näkyviin.

Kuva 3. Rakennetta avattuna

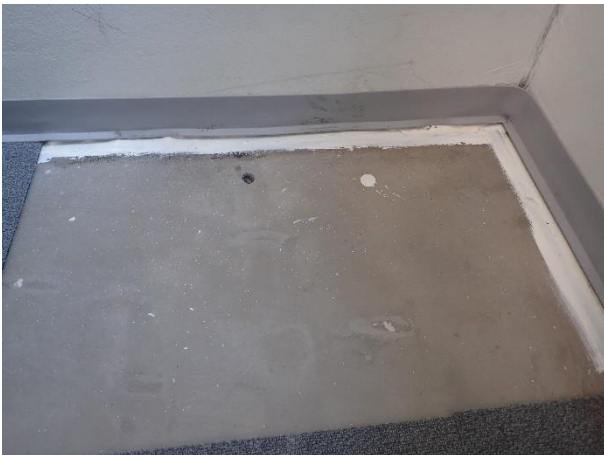
- Hyvin voimakas maakellarimainen haju
- Poikkeava kosteuden vertailuarvo vain tekstiilimaton päältä kartoitettuna, maton alla ei poikkeamaa tällä kohdalla
- Lattia/seinäliittymät on käsitelty tiivistysaineella

Kuva 1. Rakenneporaus alapohjaan

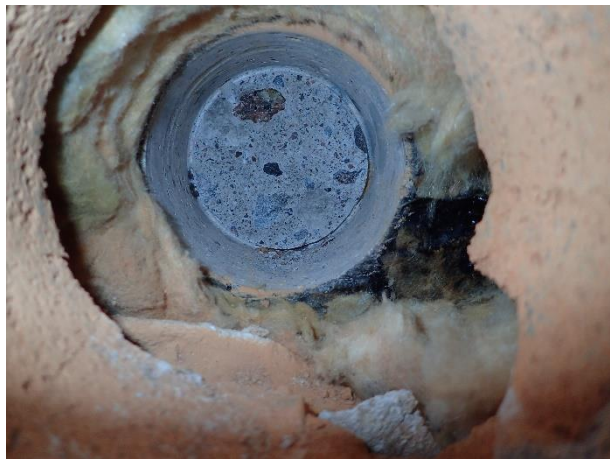
- Rakenne on erilainen kuin alkuperäisessä suunnitelmassa, rakenteeseen on lisätty eristekerros
- Avauskohdasta ei havaitu poikkeavia hajuja.
- Mineraalivillaeristeessä hieman tummentumaa.
- Materiaalinäyte on otettu koko eristekerroksen vahvuudelta

Kuva 3. Maanvastaisen ulkoseinän rakennekerroksia.

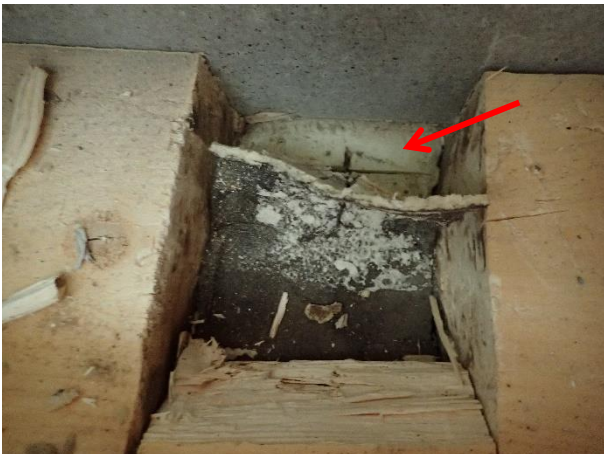
Kuva 3. Alaohjauspuun alla on bitumikermi ja uretaanilevy.

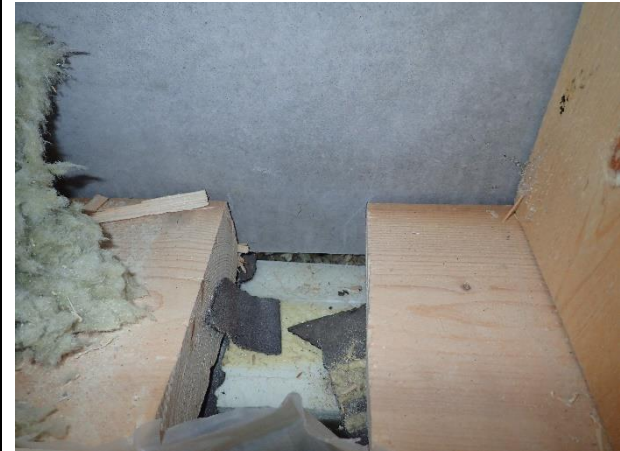
| <p>Kuva 3. Alaohjauspuun alla on bitumikermi ja uretaanilevy</p> | | <p>Kuva 4. Uretaanilevyn etupuolella on "tyhjää", uretaanin paloja ym. pientä roskaa.</p> | |

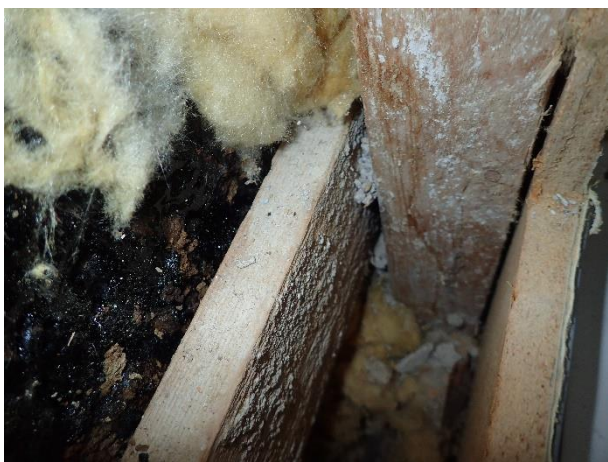
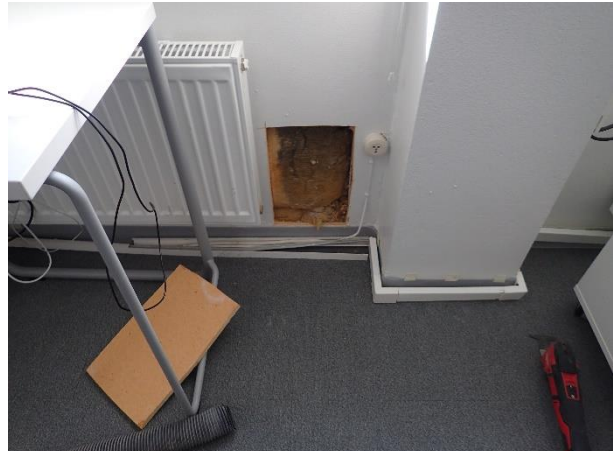
| <p>Kuva 1. Avauskohta ulkopuolelta</p> <p>Kuva 3. Puumateriaaleissa on kosteusjälkiä.</p> | | <p>Kuva 2. Avauskohta seinän alaosassa, mineraalivillassa tummentumaa.</p> <p>Kuva 4. Kuva ulkopuolelta avatun tuuletusritilän kohdalta, jossa on suora ilmayhteys mineraalivillakerrokseen.</p> | |

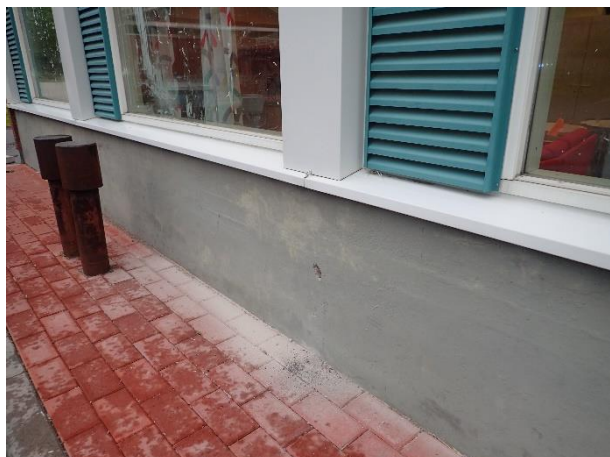
- Rakenne on alkuperäinen
- Avauskohdasta ei havaittu poikkeavia hajuja eikä kosteusjälkiä
- Materiaalinäyte on otettu koko eristekerroksen vahvuudelta
- Ulkoseinässä/sokkelissa on pystyhalkeamia

Kuva 1. Avauskohta

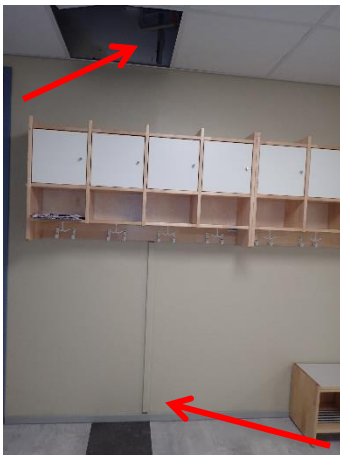
- Rakenne on alkuperäinen
- Avauskohdas havaittiin voimakasta maakellarimaista hajua. Ko. kohdassa haju tuli rakenteen läpi jo ennen rakenteen avaamista
- Materiaalinäyte on otettu levyn reunasta
- Liikuntasauama on avoin alaslaskukaton yläpuolella, tasoitteet on irronnut

Kuva 1. Rakenneavauksen kohta

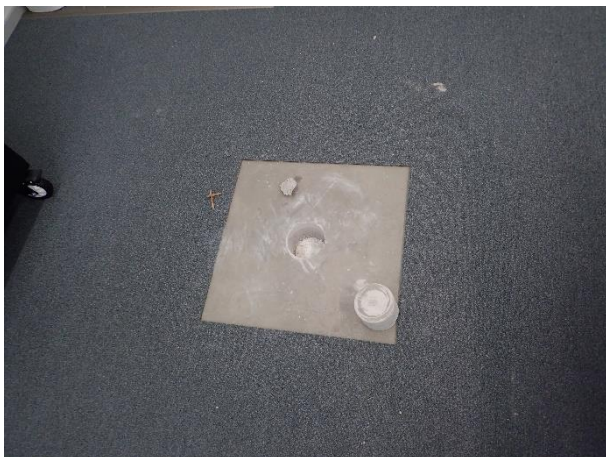
Kuva 3. Avauskohta keskeltä huonetilaa.

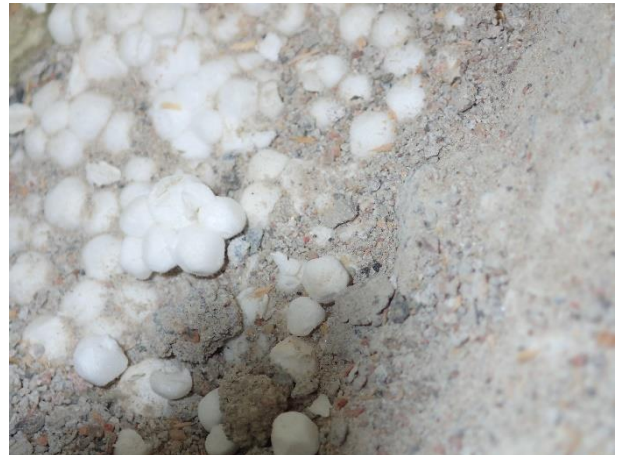
Kuva 4. Sokkelihalkaisu on polystyreeniä.
