### SISÄILMASTO- JA KOSTEUSTEKNINEN KUNTOTUTKIMUS

**RISTIPURON PÄIVÄKOTI, PÄÄRAKENNUS**

**LAAKSOTIE 1, VANTAA**

**29.6.2020**

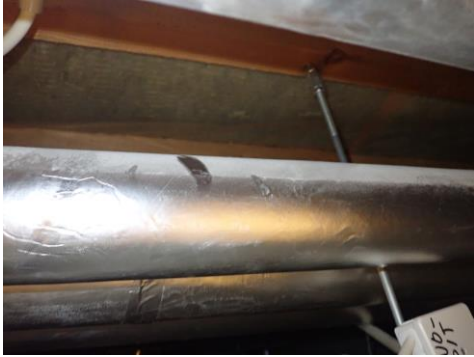
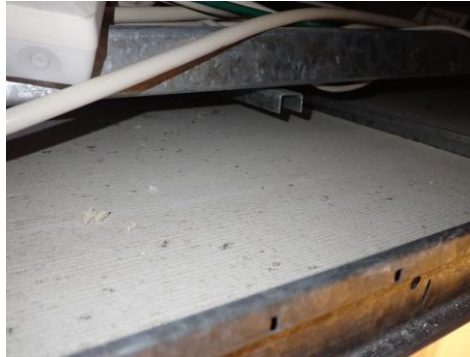
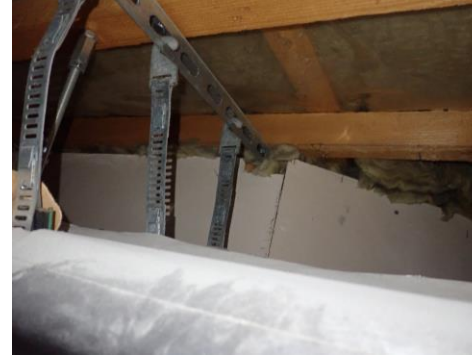
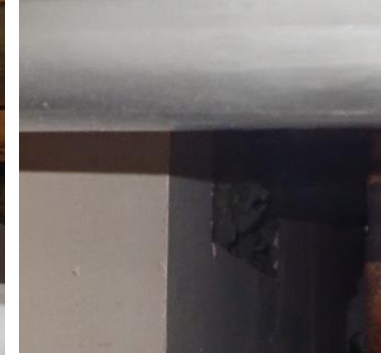
3. Putkien ja kattopalojen päällä silminnähdyn likaa ja pölyä. Väliseinissä ja putkiläpivienneissä mineraalivillaa.

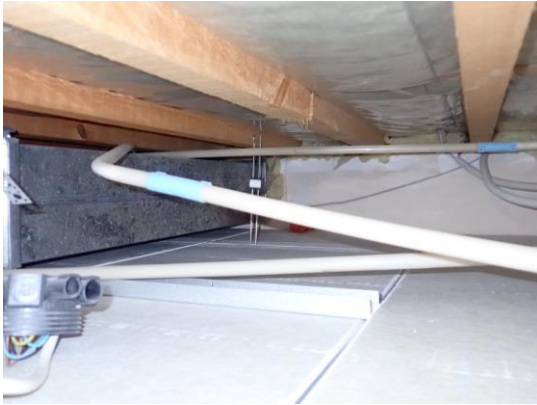
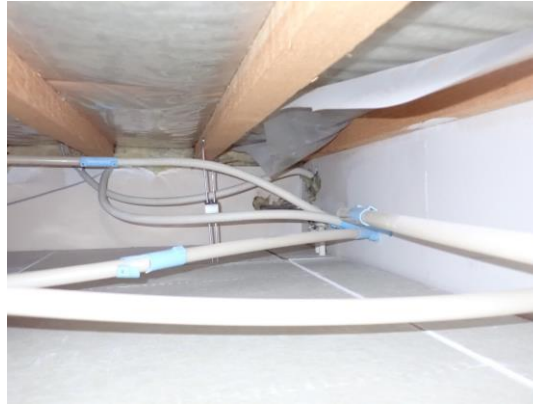
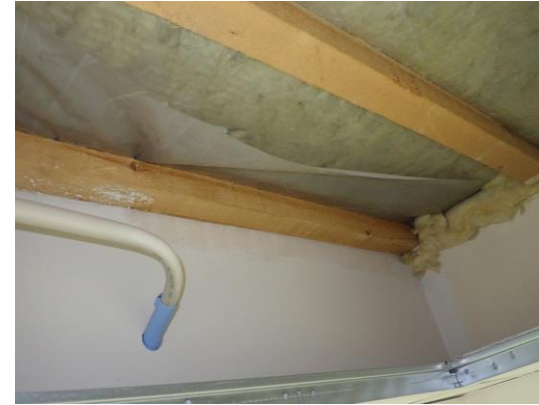
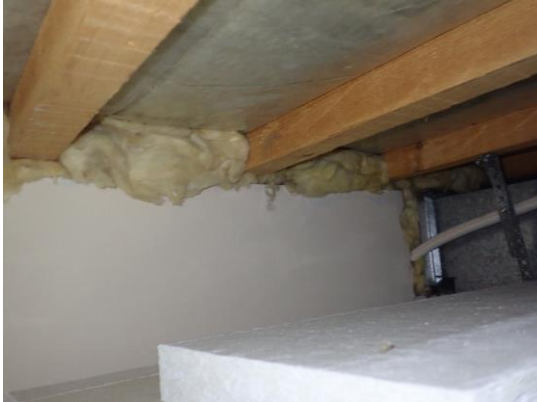
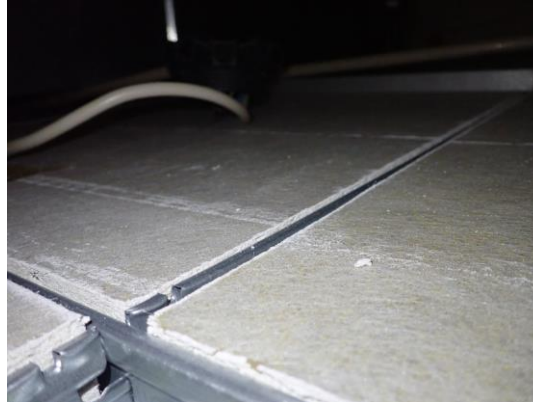
6. Mineraalivillaa näkyvissä väliseinissä ja läpivientien ympärillä. Höyrynsulkumuovi roikkuu katosta. Likaa ja pölyä ja kattopalojen ja putkien päällä.

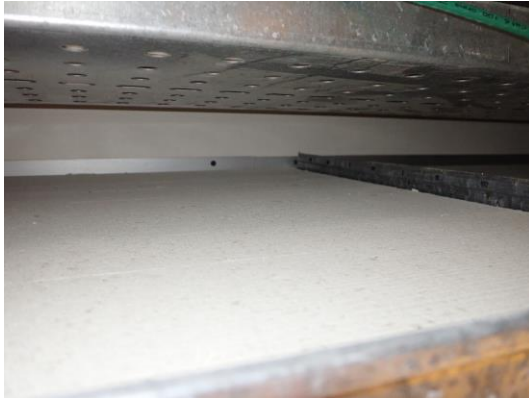
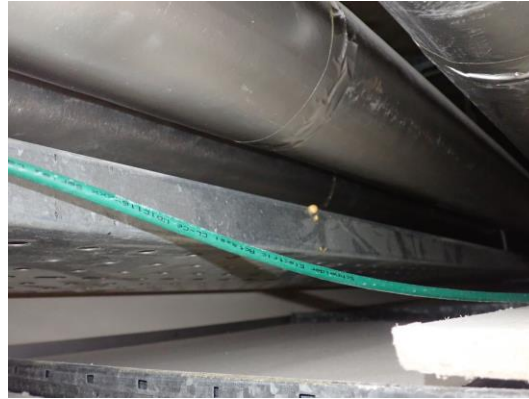
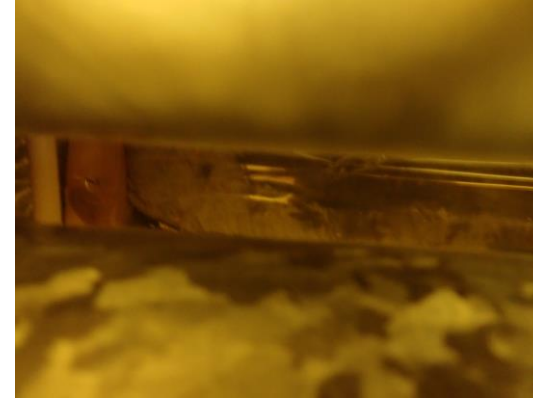
7. Pölyä telineen ja putkien päällä. Mineraalivilla tummentunutta höyrynsulkumuovin yläpuolella.

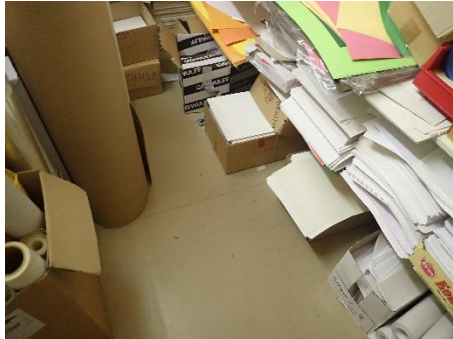
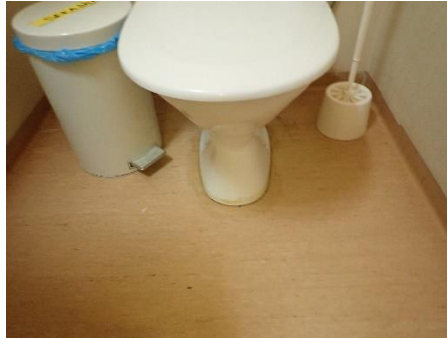
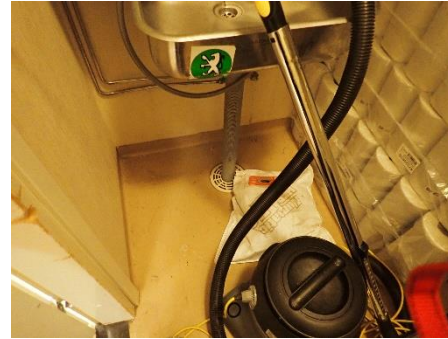
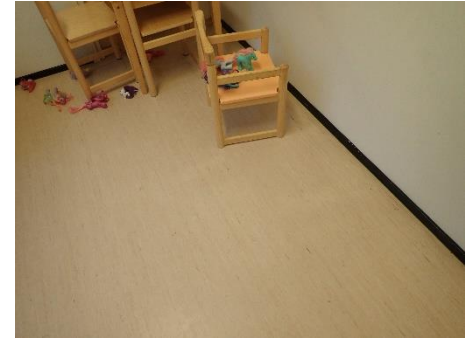
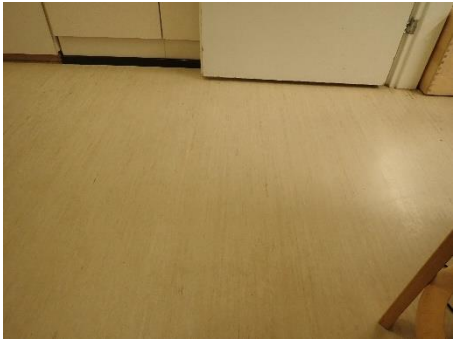
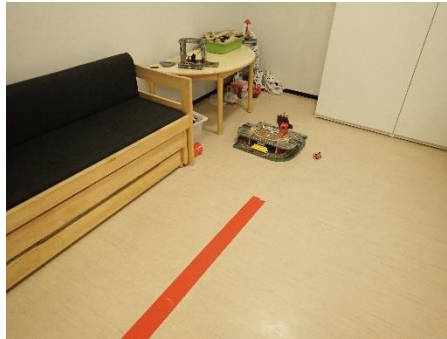
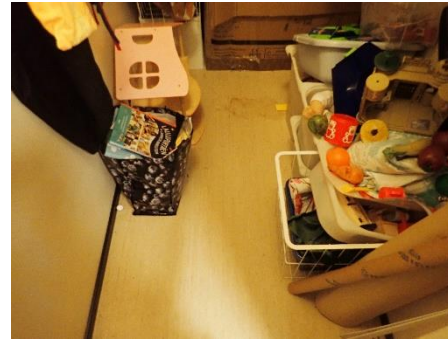
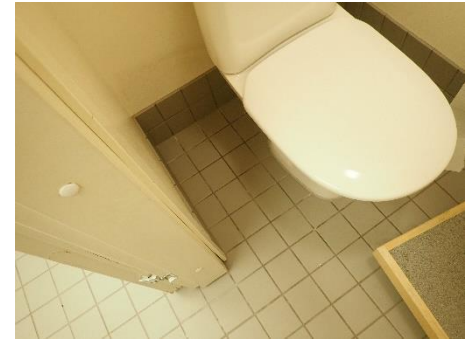
Kuvissa 1-8 havaittiin kohonnutta pintakosteutta.

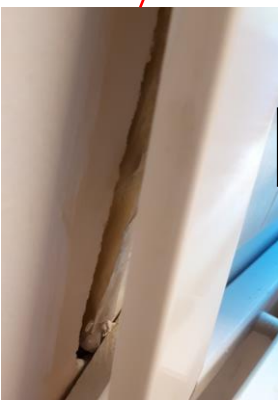
Höyrynsulkua ei ole tiivistetty oikein ikkunan ja ulkoseinän liittymässä.

Lisäksi molemmista ulkoseinärakenteeseen poratuista rei'istä havaittiin ilmavuotoja, vaikka höyrynsulkuun tehty reikä paikattiin höyrynsulkuteipillä ilmatiiviisti.
